Cliente  
**VIP LEILÕES GESTÃO E LOGÍSTICA**

| PLACA | CHASSI | CHASSI BIN | MARCA/MODELO | |
|---|---|---|---|---|
| <b>SAF5B35</b> | <b>988671121PKN39908</b> | <b>988671121PKN39908</b> | <b>JEEP COMMANDER LIM T270</b> | |
| <b>CAMAÇARI</b> | <b>BA</b> | <b>BA</b> | <b>VIP CAMAÇARI - BA</b> | |

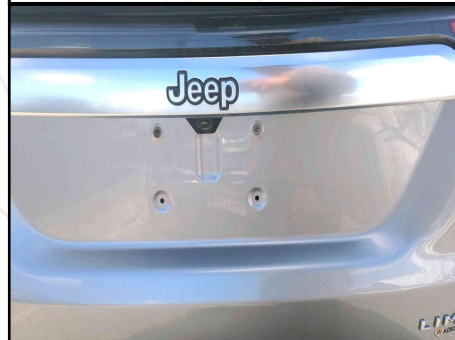
| PLACA TRASEIRA | | <b>AUSENTE</b> |

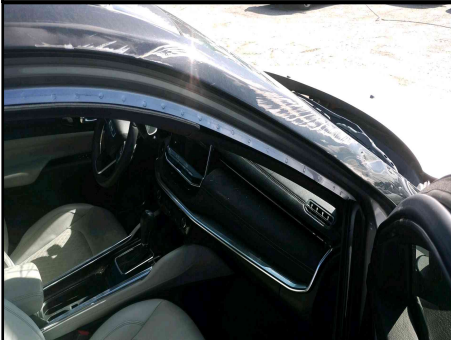
| COLUNA A DIREITA | | <b>DANIFICADO(A)</b> |

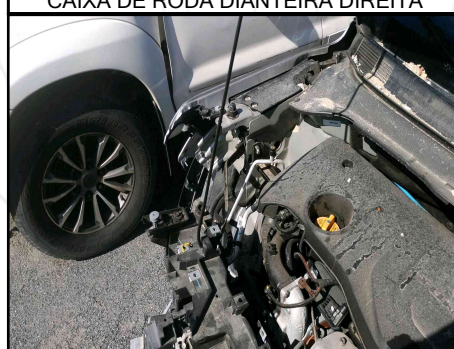
| CAIXA DE RODA DIANTEIRA DIREITA | | DANIFICADO(A) |

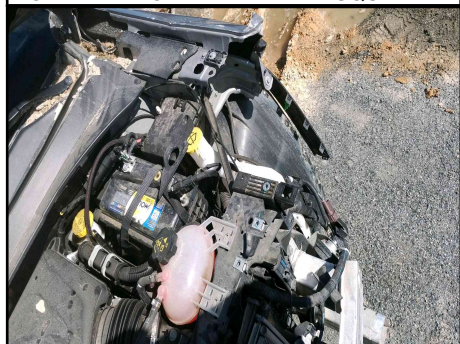
| CAIXA DE RODA DIANTEIRA ESQUERDA | | DANIFICADO(A) |

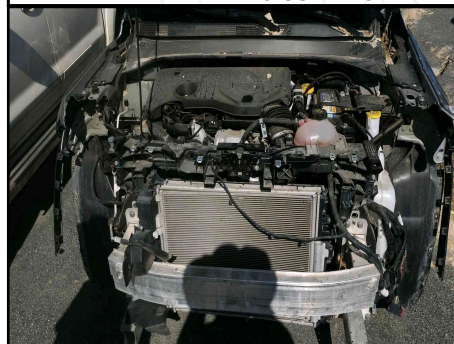
| PAINEL DIANTEIRO SUPERIOR | | DANIFICADO(A) |

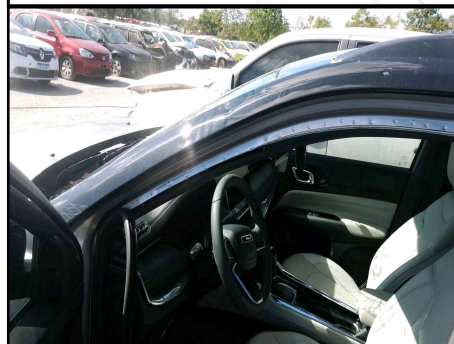
| COLUNA A ESQUERDA | | DANIFICADO(A) |

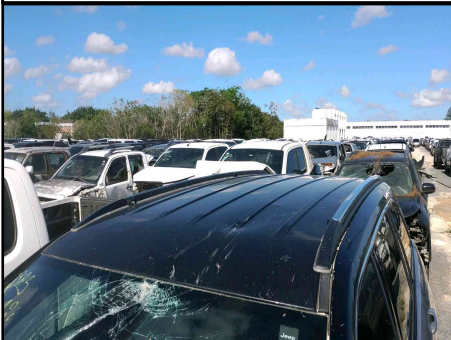
TETO

**HODÔMETRO INACESSÍVEL**  
**CAIXA DE RODA DIANTEIRA DIREITA DANIFICADO(A)**  
**CAIXA DE RODA DIANTEIRA ESQUERDA DANIFICADO(A)**  
**COLUNA A DIREITA DANIFICADO(A)**  
**COLUNA A ESQUERDA DANIFICADO(A)**  
**PAINEL DIANTEIRO SUPERIOR DANIFICADO(A)**  
**TETO DANIFICADO(A)**  
**PLACA TRASEIRA AUSENTE**
