Cliente: CARBUY AUTOMOTIVE BUSINESS LTDA

## I - Dados do Veículo

Placa: QYR1H51 Marca: AUDI Modelo: Q5 (PRESTIGE 2.0 TFSI QUATTRO S TRONIC) Cód. Molicar: 00403289-5  
Chassi: WAUAFCFY2L2118459 Motor: DAX069751 Cor: Branca Portas: 4 Ano/Modelo: 2020 / 2020  
Chassi BIN: WAUAFCFY2L2118459 Motor BIN: DAX069751 Cor BIN: BRANCA Combustível BIN: GASOLINA  
Câmbio: AUTOMATICO Combustível: Gasolina Renavam: 01252319212 KM: 49350 Cód. Fipe: 008238-4

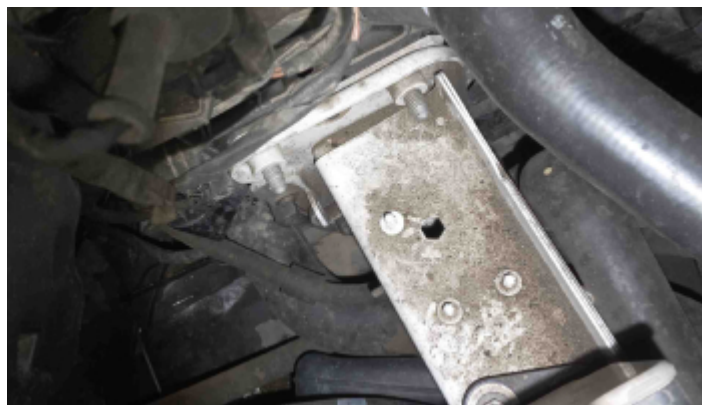
Foto Estrutura Longarina Esquerda

**VII - Conservação****RUIM****VIII - Comentários****ASSOALHO CENTRAL DANIFICADO;  
CRASH-BOX LONGARINA DIANTEIRA ESQUERDA DANIFICADA**

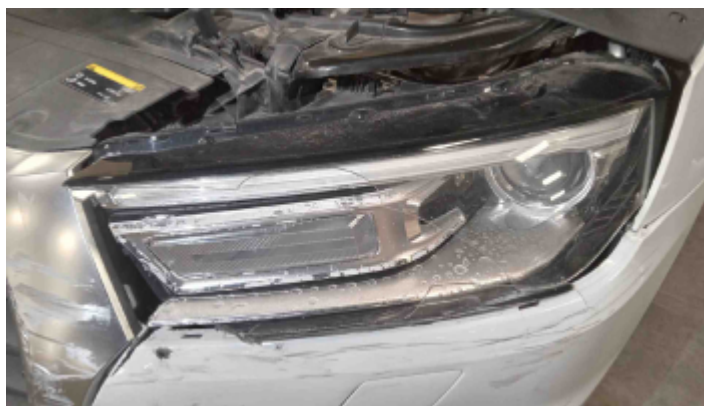
| Com Danos | Com Danos | Sem Danos | Sem Danos | Sem Danos | Bom |

Foto Avaria Farol Esquerdo

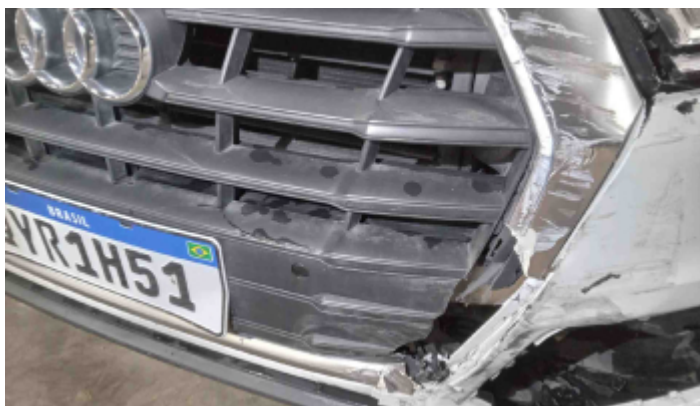
Foto Avaria Grade

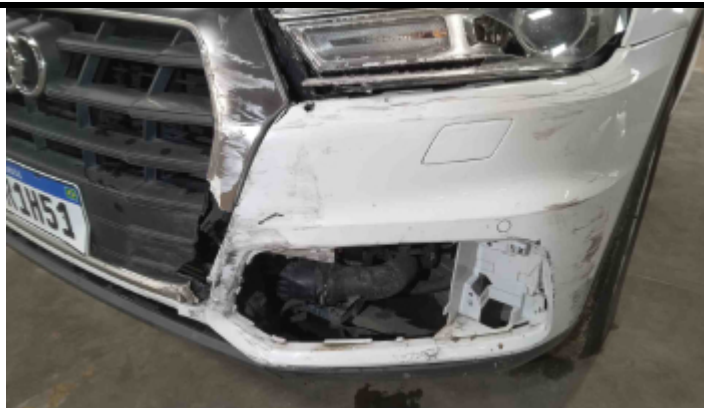
| Limpador de Para-brisa | Coluna Dianteira Direita | Coluna Traseira Direita | Paracheque D | Teto do Veículo | Carenagem Frontal |
|---|---|---|---|---|---|
| Sem Danos | Sem Danos | Sem Danos | Com Danos | Bom | Sem Danos |

Foto Avaria Pára-Choque Dianteiro

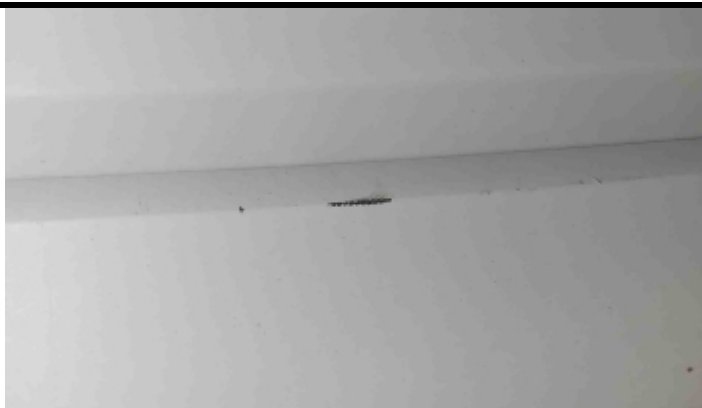
| Sem Danos | Sem Danos | Sem Danos | Sem Danos | Sem Danos | Com Danos |

Foto Avaria Pára-Choque Traseiro

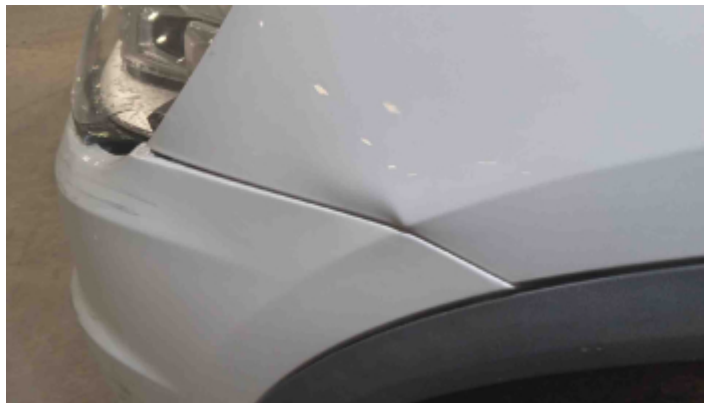
| Sem Danos | Com Danos | Bom | Sem Danos | Pneu Regular | |

Foto Avaria Pára-Lama Esquerdo
