**CLIENTE**

Cliente  
**CARBUY AUTOMOTIVE BUSINESS LTDA**

**DADOS DO VEÍCULO**

**Observações:**

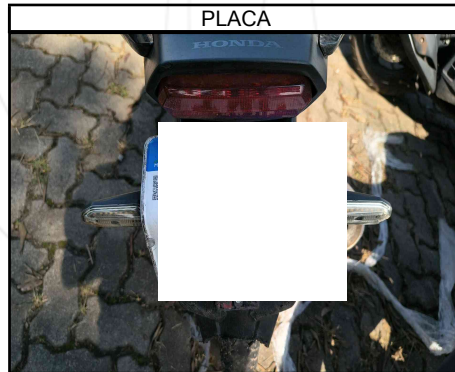
| CONDIÇÃO DA PLACA | | <b>DANIFICADA</b> |

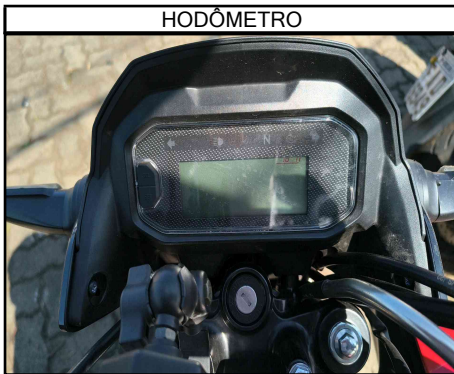
HODÔMETRO

**HODÔMETRO INACESSÍVEL, CARENAGENS DIANTEIRAS (DIR/ESQ) DANIFICADO(A), FAROL/BLOCO ÓPTICO DANIFICADO(A)**

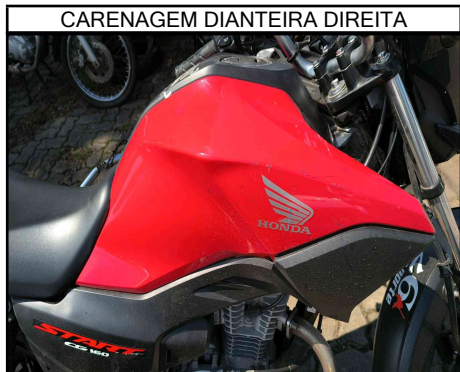
CARENAGEM DIANTEIRA DIREITA

| CARENAGEM DIREITA | | <b>DANIFICADO(A)</b> |

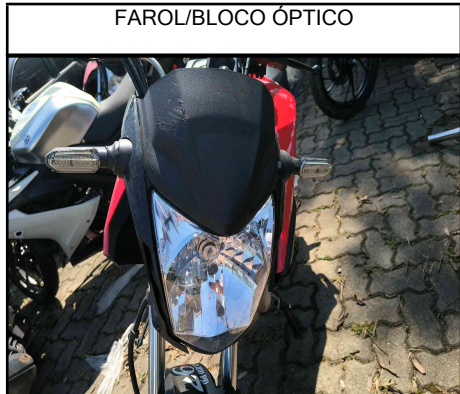
FAROL/BLOCO ÓPTICO

| FAROL / BLOCO ÓPTICO | | <b>DANIFICADO(A)</b> |

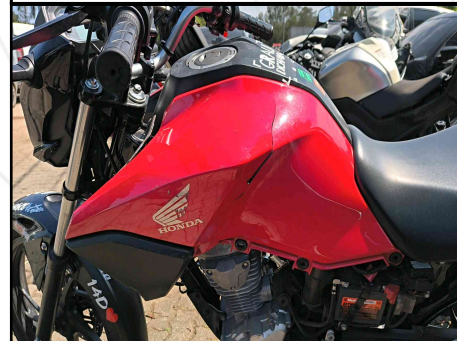
CARENAGEM DIANTEIRA ESQUERDA

| CARENAGEM ESQUERDA | | <b>DANIFICADO(A)</b> |
