Cliente
CARBUY AUTOMOTIVE BUSINESS LTDA

DADOS DO VEÍCULO

PLACA	CHASSI	CHASSI BIN	MARCA/MODELO HYUNDAI/HB20 1.0M COMFOR	
ANO FABRICAÇÃO 2018	ANO MODELO 2018	MOTOR BIN	MOTOR OBSERVADO	COR PRATA
COMBUSTÍVEL GASOLINA/ALCOOL/GAS NATURAL			KILOMETRAGEM INACESSÍVEL	RENAVAM 0
CIDADE VISTORIA JABOATÃO DOS GUARARAPES	ESTADO VISTORIA PE	UF VISTORIA PE	PATIO VISTORIA

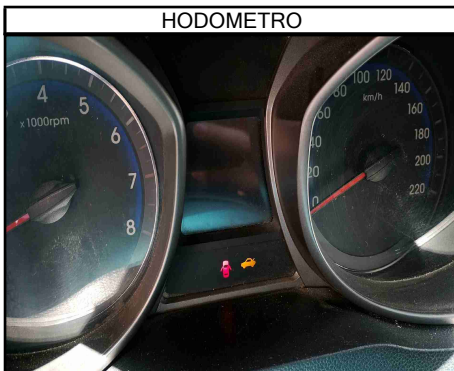
CAIXA DE ESTEPE - PAINEL TRASEIRO LEVES DANOS/REPAROS / VEÍCULO POSSUI KIT GNV / CAIXAS DE AR - SOLEIRA DIREITA LEVES DANOS/REPAROS / CAIXAS DE RODA DIANTEIRA DIREITA GRAVES DANOS/REPAROS / CAIXAS DE AR - SOLEIRA DIREITA GRAVES DANOS/REPAROS / HODOMETRO INACESSÍVEL / LONGARINA TRASEIRA DIREITA LEVES DANOS/REPAROS / LONGARINA TRASEIRA ESQUERDA LEVES DANOS/REPAROS / PAINEL DIANTEIRO SUPERIOR LEVES DANOS/REPAROS / VIDRO PARABRISA DIANTEIRO SEM GRAVAÇÃO

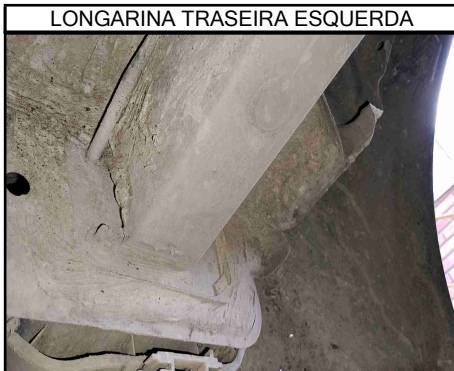
LONGARINA TRASEIRA ESQUERDA

LONGARINA DIANTEIRA MOTORISTA	 	
LONGARINA DIANTEIRA PASSAGEIRO	 	
LONGARINA TRASEIRA MOTORISTA	 	LEVES DANOS/REPAROS
LONGARINA TRASEIRA PASSAGEIRO	 	LEVES DANOS/REPAROS

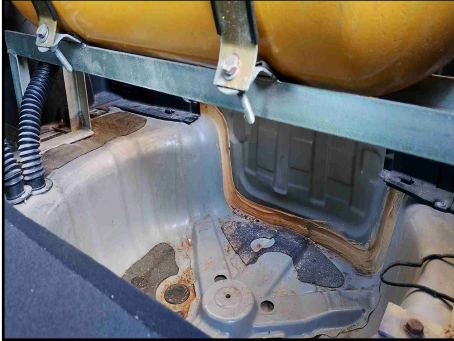
CAIXA DE ESTEPE - PAINEL TRASEIRO

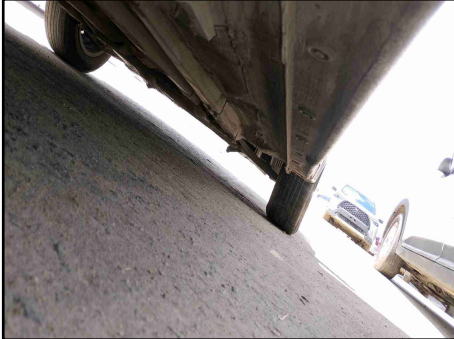
CAIXAS DE AR - SOLEIRA DIREITA

CAIXA DE AR / SOLEIRA DIREITA

GRAVES DANOS/REPAROS

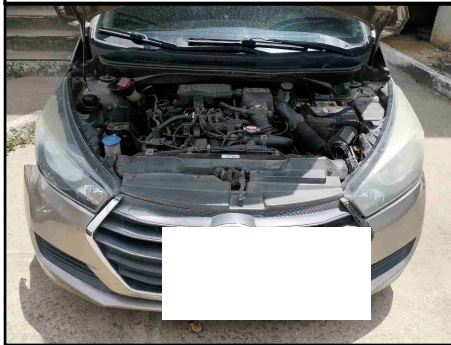
LEVES DANOS/REPAROS
PAINEL DIANTEIRO SUPERIOR

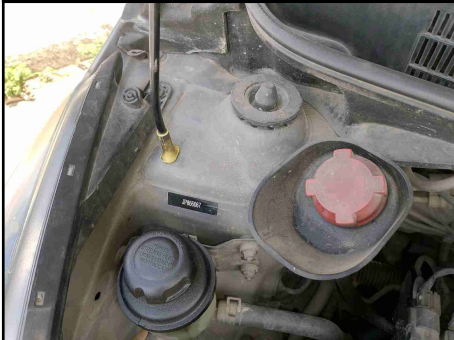
CAIXAS DE RODA DIANTEIRA DIREITA

CAIXA DE RODA DIANTEIRA DIREITA

GRAVES DANOS/REPAROS
CAIXA DE RODA DIANTEIRA ESQUERDA

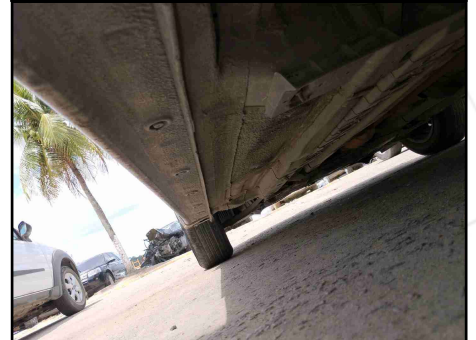
CAIXAS DE AR - SOLEIRA ESQUERDA

LEVES DANOS/REPAROS
CAIXA DE AR / SOLEIRA ESQUERDA
