**CLIENTE**

Cliente  
**CARBUY AUTOMOTIVE BUSINESS LTDA**

**DADOS DO VEÍCULO**

| PLACA | CHASSI | CHASSI BIN | MARCA/MODELO |
|---|---|---|---|
| | | | <b>FIAT/MOBI LIKE</b> |

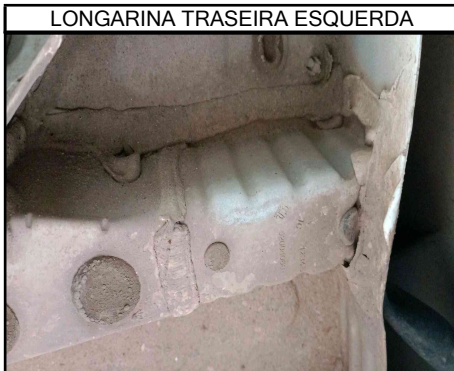
| LONGARINA TRASEIRA ESQUERDA | | DANIFICADO |

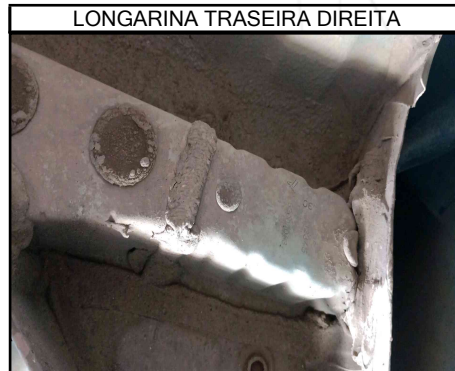
| LONGARINA TRASEIRA DIREITA | | DANIFICADO |

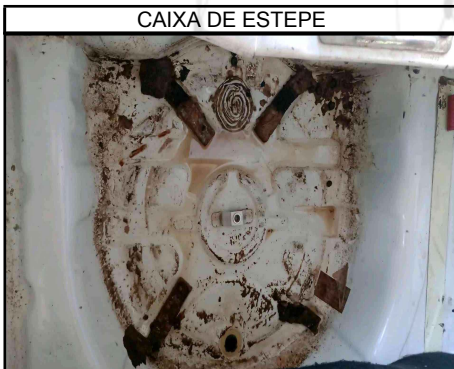
| CAIXA DE ESTEPE | | DANIFICADO |

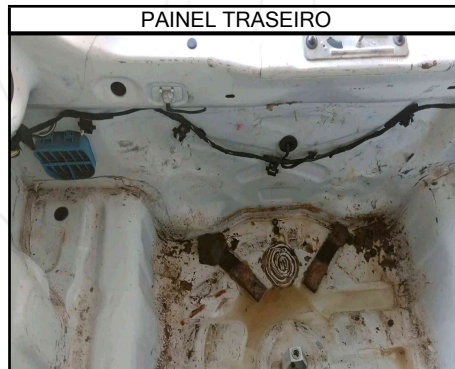
**CAIXA DE AR/ SOLEIRA ESQUERDA DANIFICADO(A) / CAIXA DE AR/SOLEIRA DIREITA DANIFICADO(A) / CAIXA DE ESTEPE DANIFICADO / LONGARINA TRASEIRA DIREITA DANIFICADO / LONGARINA TRASEIRA ESQUERDA DANIFICADO / PAINEL TRASEIRO DANIFICADO /**

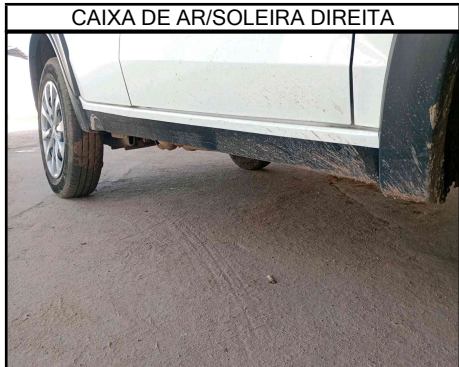
CAIXA DE AR/SOLEIRA DIREITA

| CAIXA DE AR DIREITA | | DANIFICADO(A) |

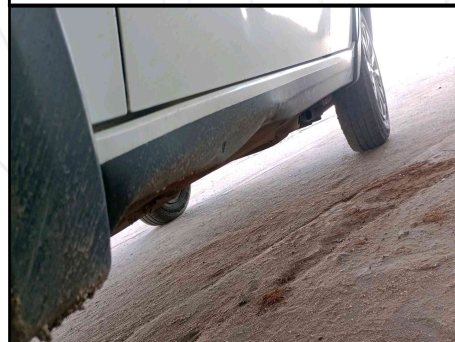
**CAIXA DE AR/ SOLEIRA ESQUERDA**

| CAIXA DE AR ESQUERDA | | DANIFICADO(A) |
