Cliente: **CARBUY AUTOMOTIVE BUSINESS LTDA**CPF / CNPJ: **35.626.178/0001-27**Dt. Pedido: **07/10/2026**Dt. Vistoria: **13/10/2026**Dt. Baixa: **14/10/2026**Local: **CARBUY**

Placa: **QKM3D36** Marca: **FORD** Modelo: **RANGER CAB.DUPLA (LIMITED 4X4 3.2 20V TDCi(Aut.))** Cód. Molicar: **01610152-2**  
Chassi: **8AFAR23L4KJ098516** Motor: **SA2UKJ098516** Cor: **Azul** Portas: **4** Ano/Modelo: **2018 / 2019**  
Chassi BIN: **8AFAR23L4KJ098516** Motor BIN: **SA2UKJ098516** Cor BIN: **AZUL** Combustível BIN: **DIESEL**  
Câmbio: **AUTOMÁTICO** Combustível: **Diesel** Renavam: **01158929282** KM: **228700** Cód. Fipe: **003364-2**

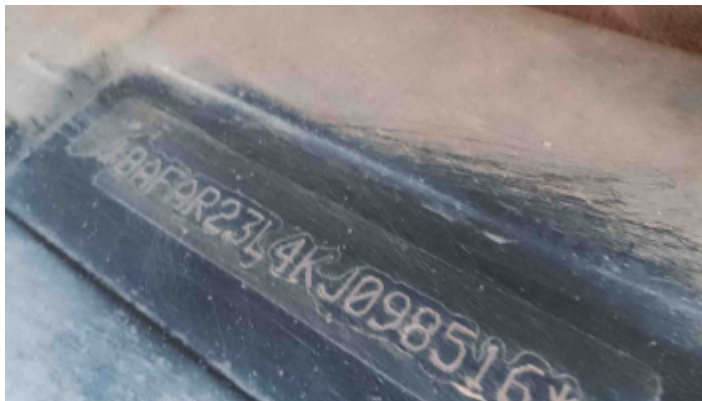
1.2.1 - Dentro dos padrões habituais do fabricante, não apresentado anormalidade.

Foto da gravação do chassi : 8AFAR23L4KJ098516

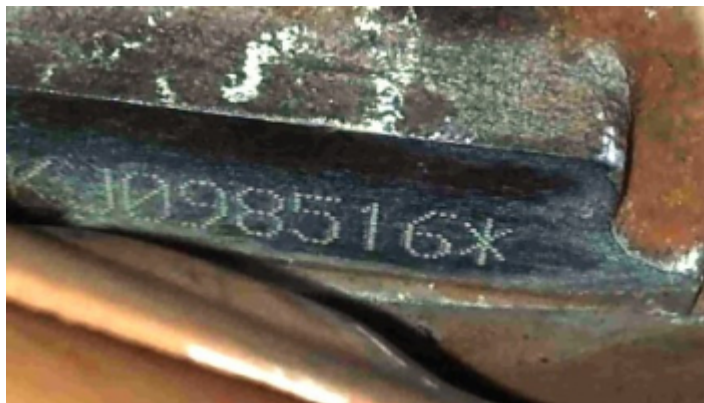
4.2.1 - Dentro dos padrões habituais do fabricante, não apresentado anormalidade.

Foto do número do motor : SA2UKJ098516

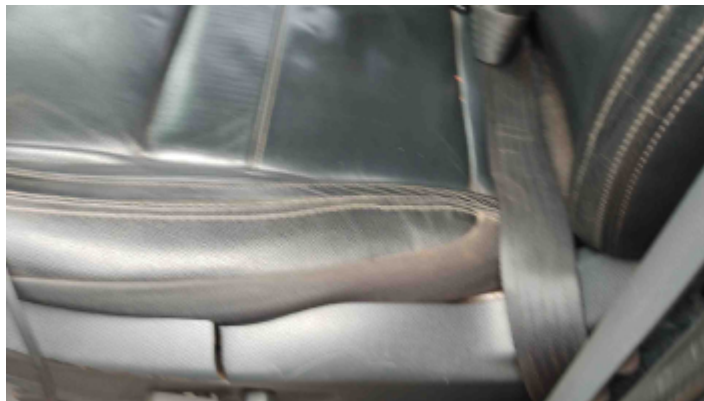
| Limpador de Para-brisa | Coluna Dianteira Direita | Coluna Traseira Direita | Parachoque D | Teto do Veículo | Carenagem Frontal |
|---|---|---|---|---|---|
| Bom | Rasgado | Bom | | | |

Foto Avaria Banco Dianteiro Esquerdo

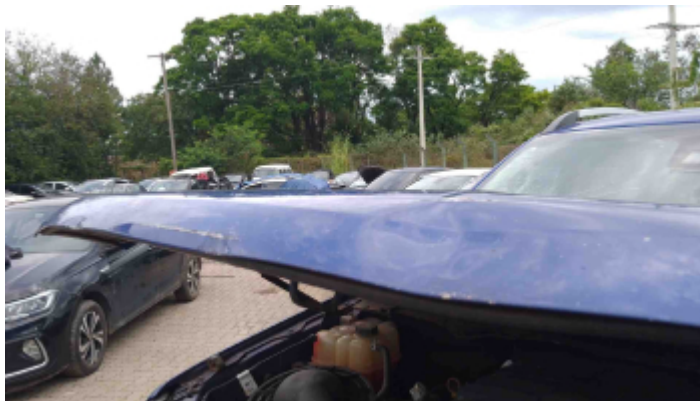
| Checklist Avarias | | | | | |
|---|---|---|---|---|---|
| Amassado | Sem Danos | Sem Danos | Sem Danos | Sem Danos | Quebrado |

Foto Avaria Capô

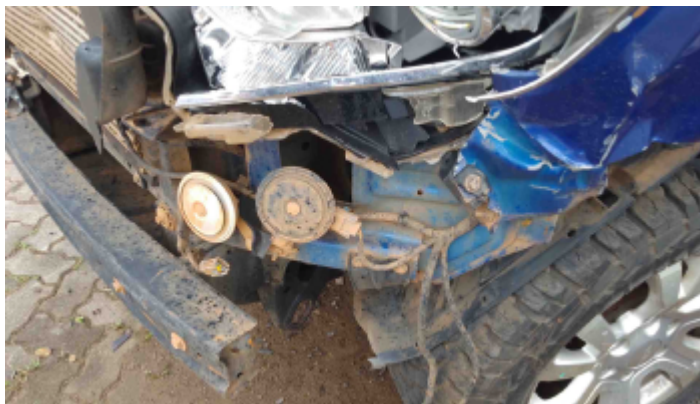
**VII - Conservação****RUIM****VIII - Comentários****\* VEICULO POSSUI ENGATE TRASEIRO \*****\* AVARIAS : BANCO DIANT. ESQUERDO DANIFICADO, CAPO, PARALAMA ESQUERDO, PARALAMA DIREITO, PORTA DIANT. ESQUERDA, VIDRO PARABRISA, GRADE, FAROIS E PARA CHOQUE DIANTEIRO QUEBRADOS \*****\* DANOS ESTRUTURAIS : VEICULO COM DANOS NO CONJUNTO ESTRUTURAL DO MONO BLOCO ( PAINEL FRONTAL E CAIXAS DE RODAS DIANTEIRAS DANIFICADAS, NECESSARIO LAUDO TECNICO DO INMETRO \***

Foto Avaria Painel/Saia Dianteiro

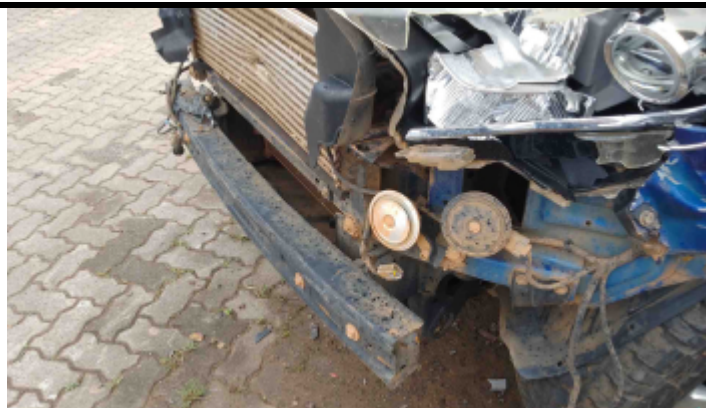
| Limpador de Para-brisa | Coluna Dianteira Direita | Coluna Traseira Direita | Parachoque D | Teto do Veículo | Carenagem Frontal |
|---|---|---|---|---|---|
| Sem Danos | Sem Danos | Sem Danos | Falta | Bom | Sem Danos |

Foto Avaria Pára-Choque Dianteiro

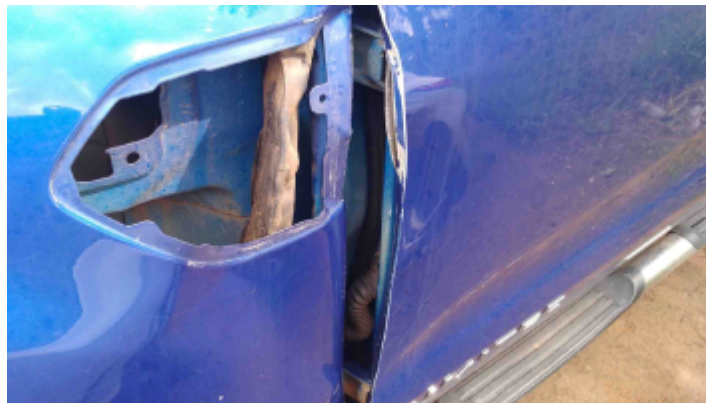
| Checklist Avarias | | | | | |
|---|---|---|---|---|---|
| Sem Danos | Sem Danos | Amassado | Sem Danos | Pneu Regular | |

Foto Avaria Porta Esquerda Dianteira

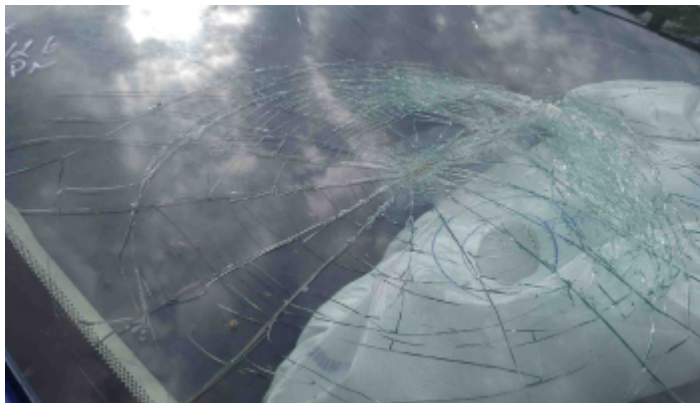
Foto Avaria Vidro Pára-brisa
