| Dt. Pedido: | 07/08/2026 | Dt. Vistoria: | 10/08/2026 |

| I - Dados do Veículo | | | | STATUS AVARIAS: | |
|---|---|---|---|---|---|
| Placa: | RZJ8H28 | Marca: | HONDA | Modelo: | CB 500 (X ABS) |
| Chassi: | 9C2PC4920NR002546 | Motor: | PC49E2N002561 | Cor: | Vermelha |

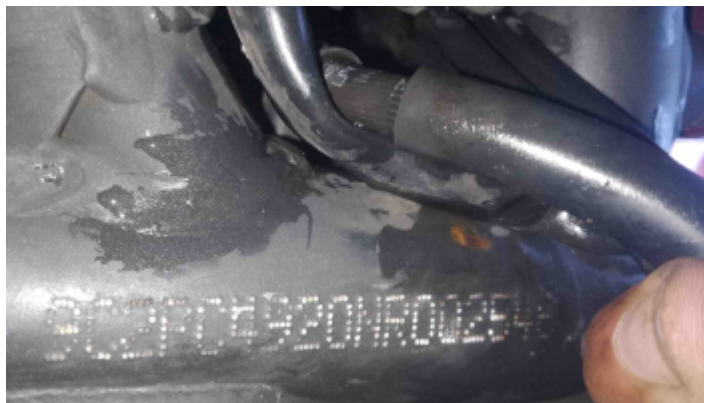
| IV - Exame de Agregados | |
|---|---|
| 1.1.1 - Preservada, não apresentando anormalidade. | 1.2.1 - Dentro dos padrões habituais do fabricante, não apresentado anormalidade. |

Foto da gravação do chassi : 9C2PC4920NR002546

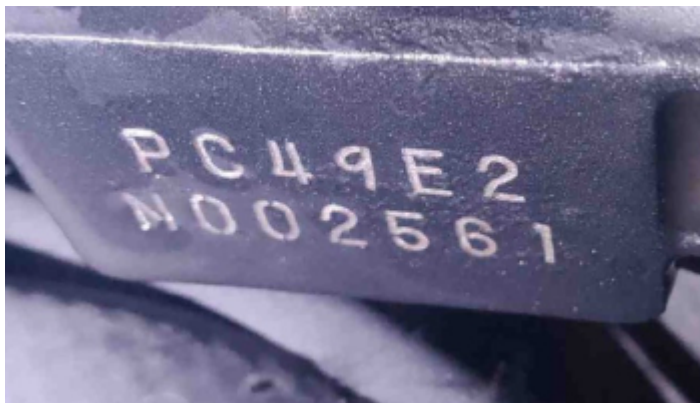
| IV - Exame de Agregados | |
|---|---|
| 4.1.1 - Preservada, não apresentando anormalidade. | 4.2.1 - Dentro dos padrões habituais do fabricante, não apresentado anormalidade. |

Foto do número do motor : PC49E2N002561

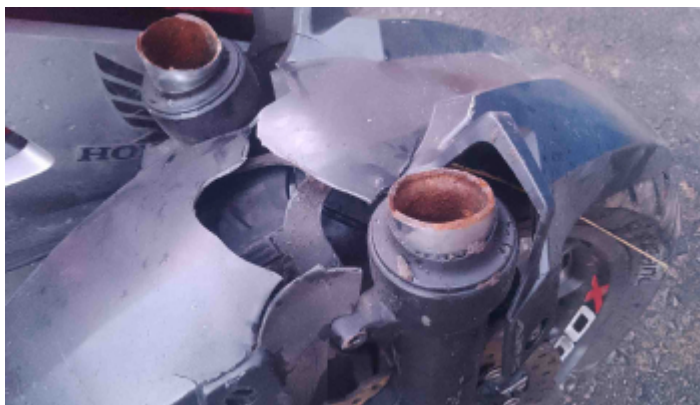
MOTOCICLETA COM DANOS ESTRUTURAIS:  
BENGALA DIANTEIRA DANIFICADA;  
BASE DO QUADRO DANIFICADA;  
PAINEL DANIFICADO;  
CARENAGENS DANIFICADAS;

Foto Avaria Bengala

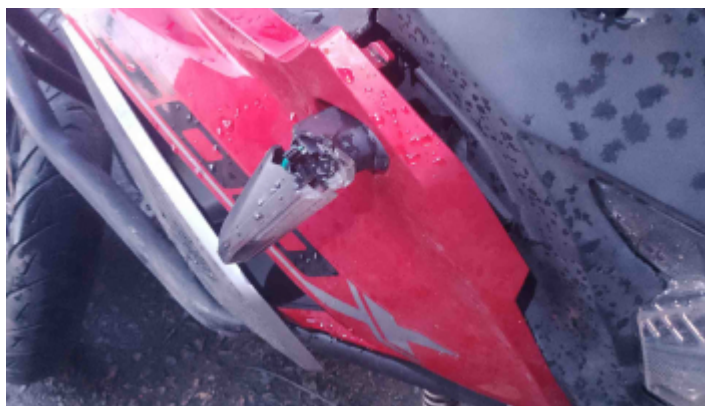
Foto Avaria Carenagem Direita

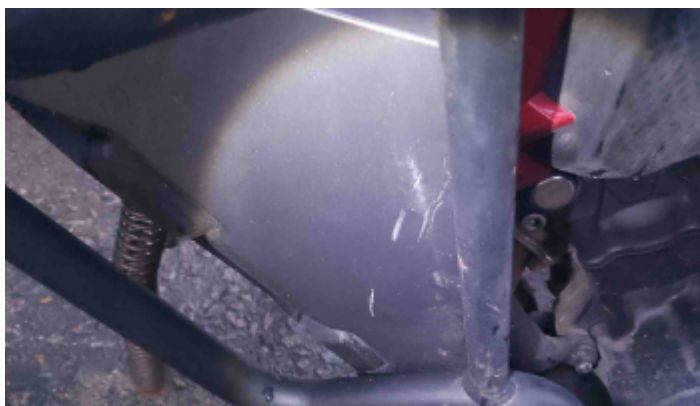
Foto Avaria Carenagem Esquerda

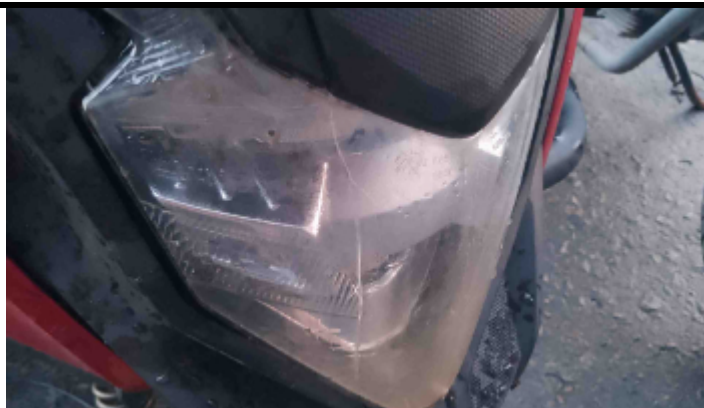
Foto Avaria Farol

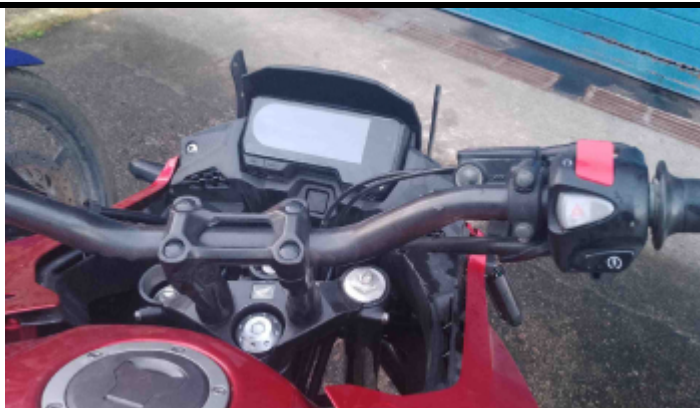
Foto Avaria Guidão

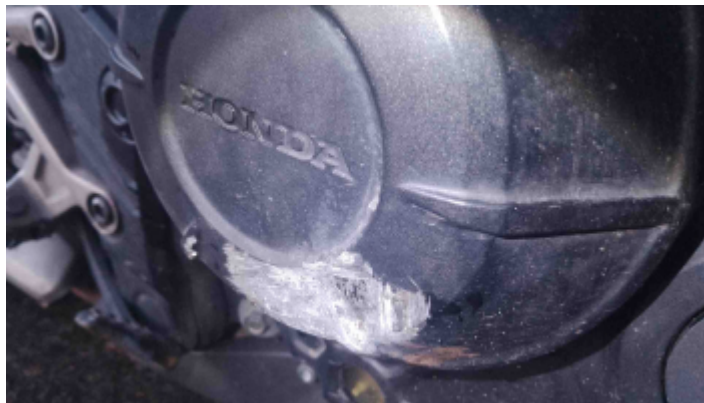
Foto Avaria Motor

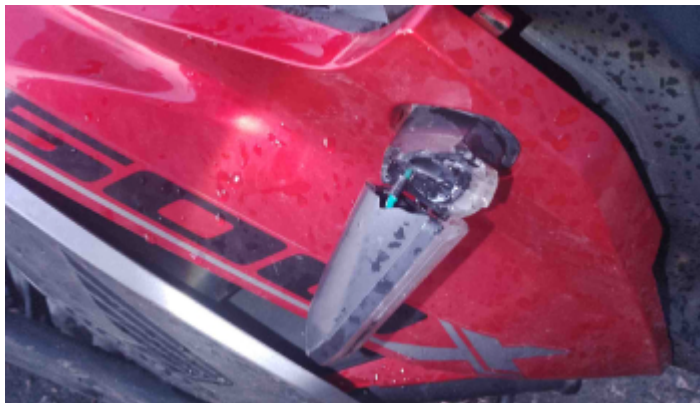
Foto Avaria Seta
