Cliente: **CARBUY AUTOMOTIVE BUSINESS LTDA**CPF / CNPJ: **35.626.178/0001-27**Dt. Pedido: **07/09/2026**Dt. Vistoria: **08/09/2026**Dt. Baixa: **09/09/2026**Local: **CARBUY**

Placa: **FBV9A08** Marca: **HONDA** Modelo: **NEW FIT N.GERACAO (EX 1.5 16V CVT FLEXONE)** Cód. Molicar: **01907119-0**  
Chassi: **93HGK5860HZ218126** Motor: **L1523-7418152** Cor: **Prata** Portas: **4** Ano/Modelo: **2017 / 2017**  
Chassi BIN: **93HGK5860HZ218126** Motor BIN: **L1523-7418152** Cor BIN: **PRATA** Combustível BIN: **ALCOOL/GASOLINA**  
Câmbio: **AUTOMÁTICO** Combustível: **Gasolina/Etanol** Renavam: **01120077807** KM: **Digital N/V** Cód. Fipe: **014045-7**

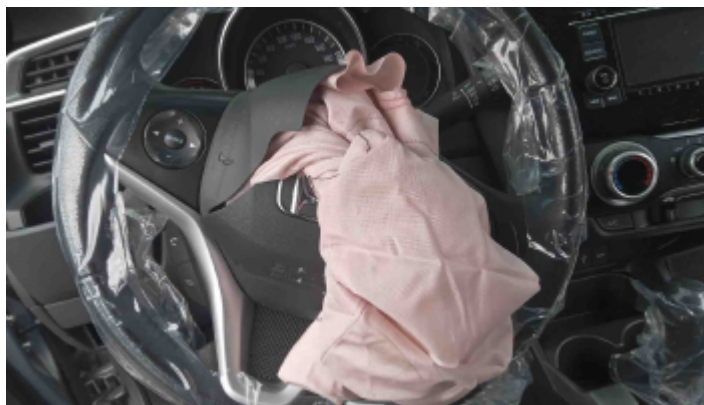
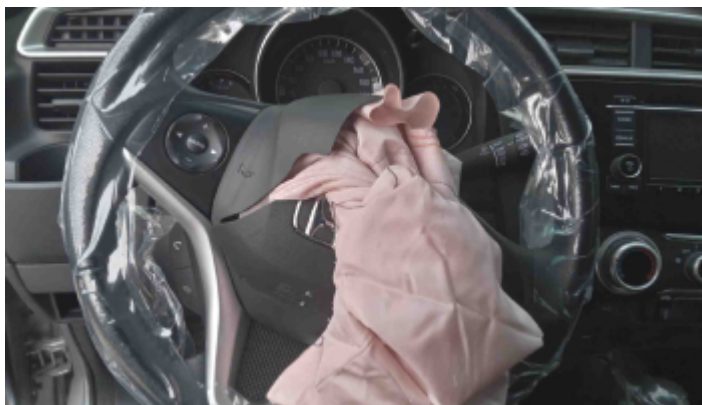
**VII - Conservação****RUIM****VIII - Comentários****AIR BAG'S DEFLAGRADOS.****VEÍCULO COM DANOS ESTRUTURAIS : PAINEL DIANTEIRO, SUPORTE DO RADIADOR E LONGARINAS DIANTEIRAS DANIFICADOS.****CAPO, PARALAMA DIREITO, PARALAMA ESQUERDO, CAIXA DE AR ESQUERDA AMASSADOS, VIDRO PARA BRISA TRINCADO E FARÓIS QUEBRADOS.**

Foto Air Bag

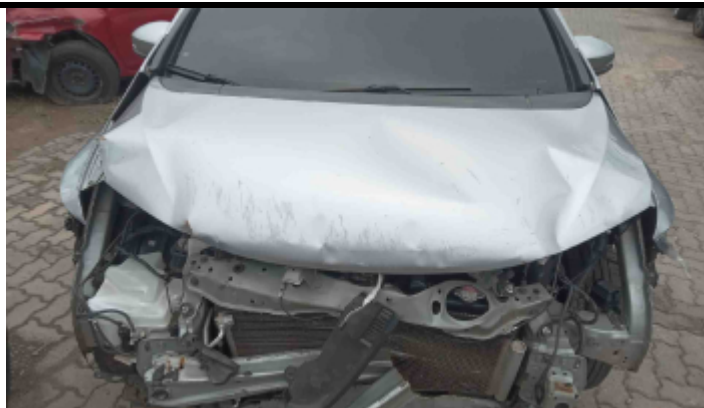
Foto Avaria Capô

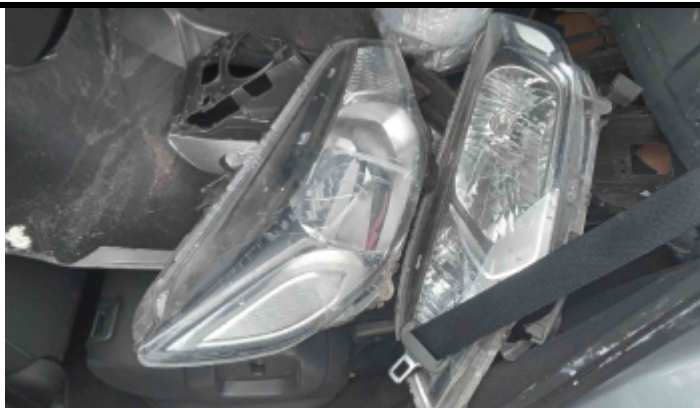
Foto Avaria Farol Direito

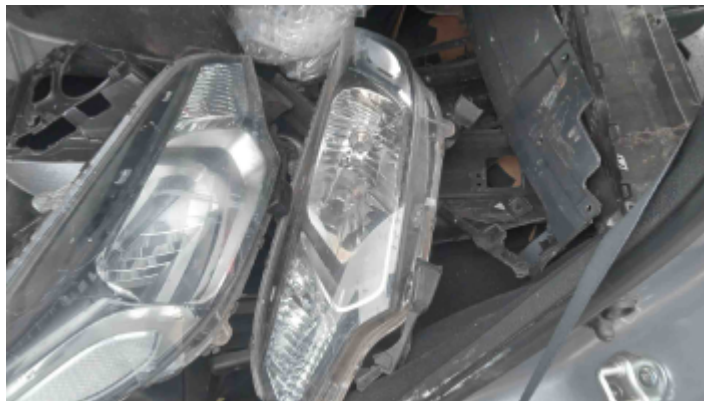
Foto Avaria Farol Esquerdo

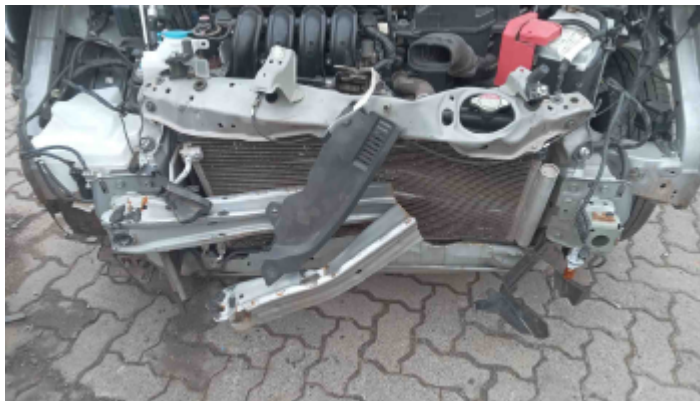
Foto Avaria Grade

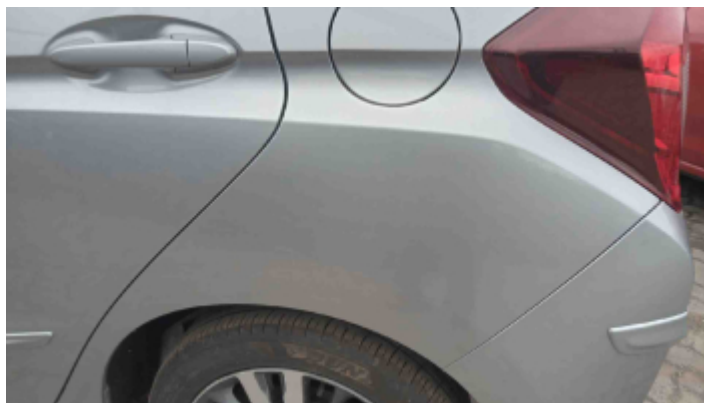
Foto Avaria Lateral Esquerda

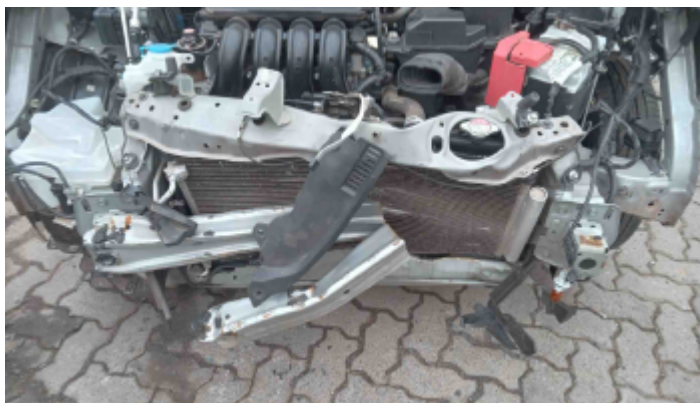
Foto Avaria Painel/Saia Dianteiro

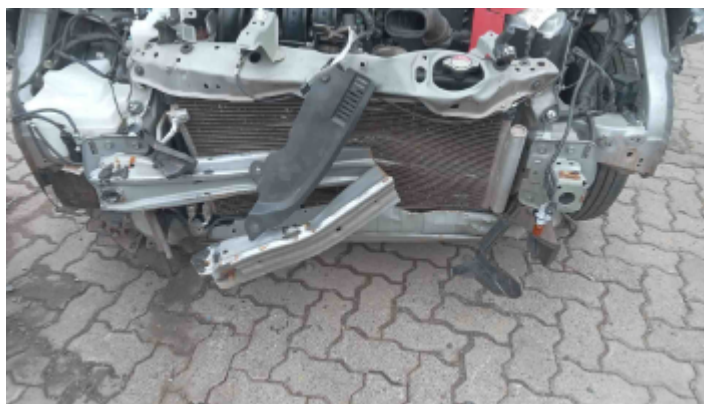
Foto Avaria Pára-Choque Dianteiro

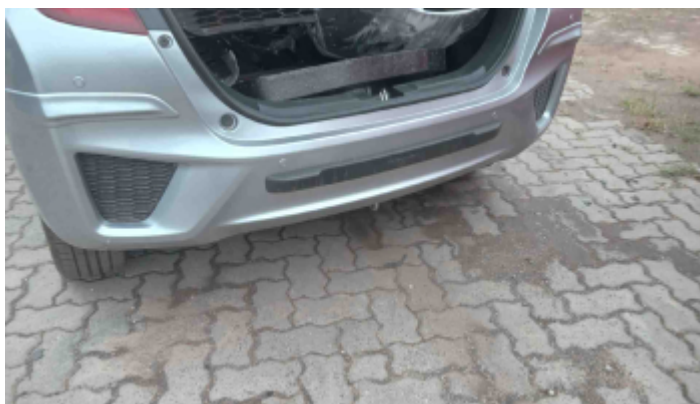
Foto Avaria Pára-Choque Traseiro

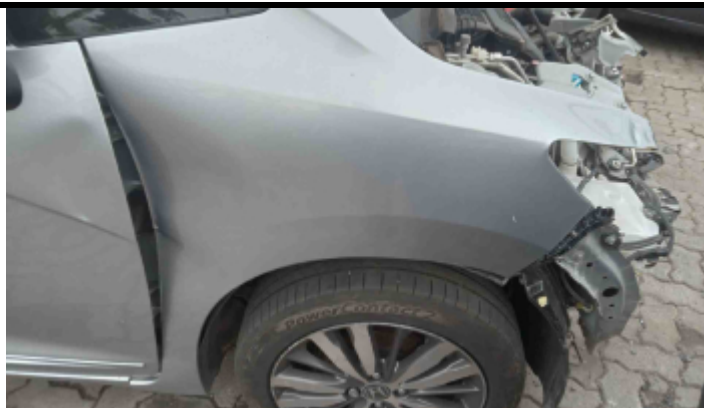
Foto Avaria Pára-Lama Direito

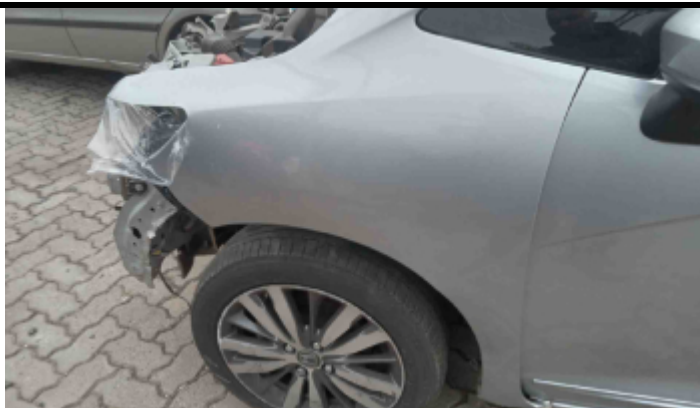
Foto Avaria Pára-Lama Esquerdo

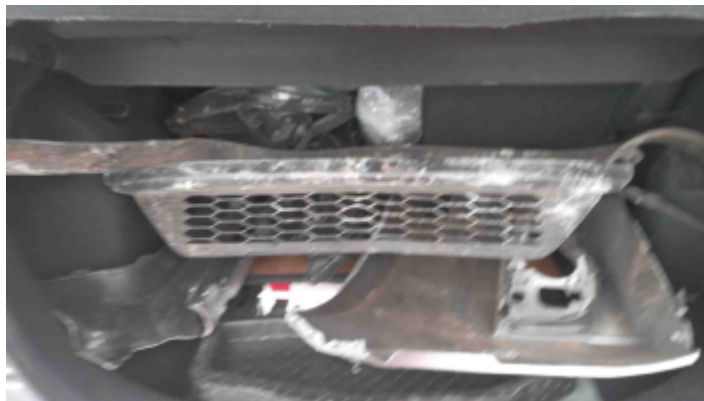
Foto Avaria Peças de Acabamento

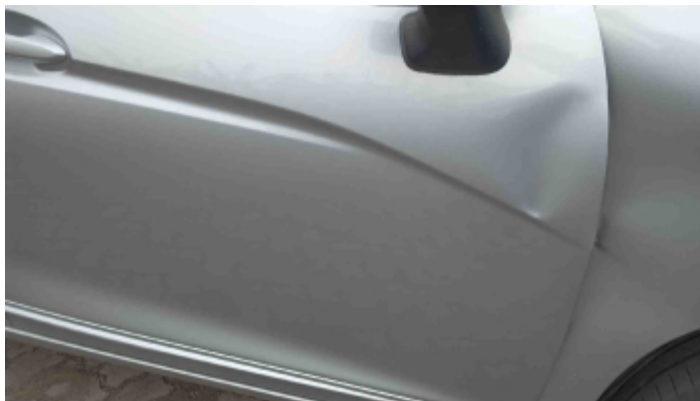
Foto Avaria Porta Direita Dianteira

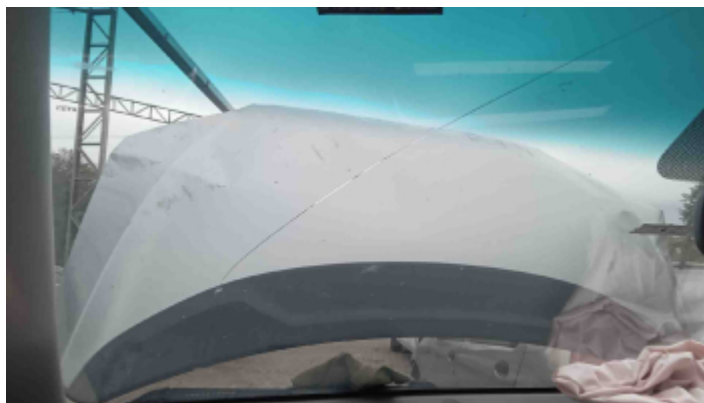
Foto Avaria Vidro Pára-brisa

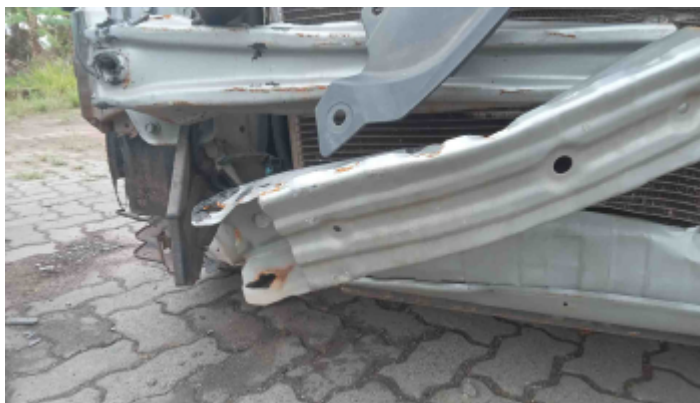
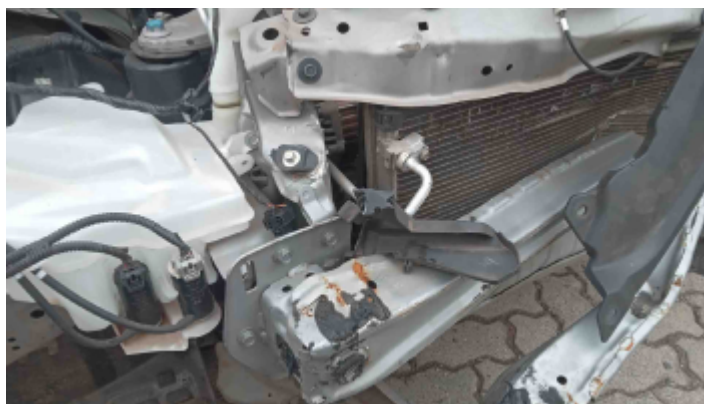
Foto Avaria Painel Dianteiro

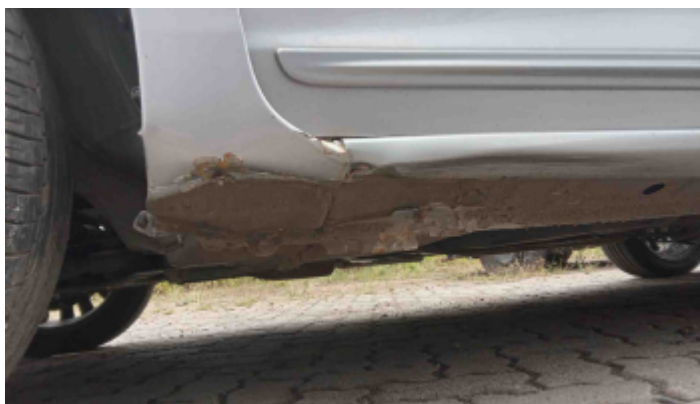
Foto Avaria Caixa de Ar (lado esquerdo)

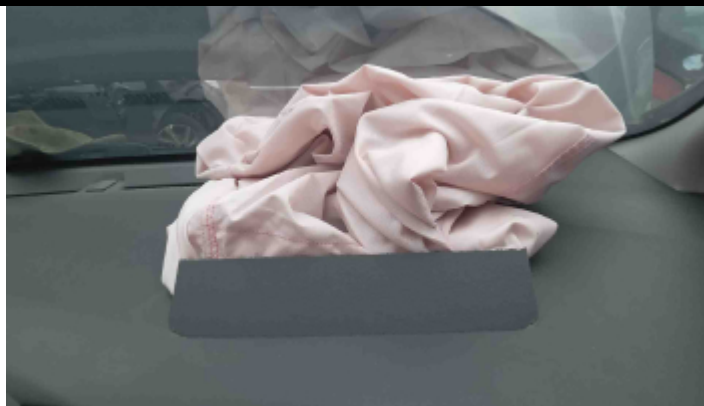
Foto Avaria Airbag

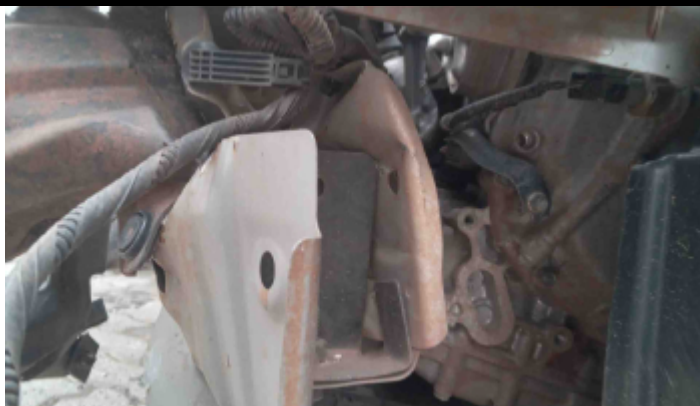
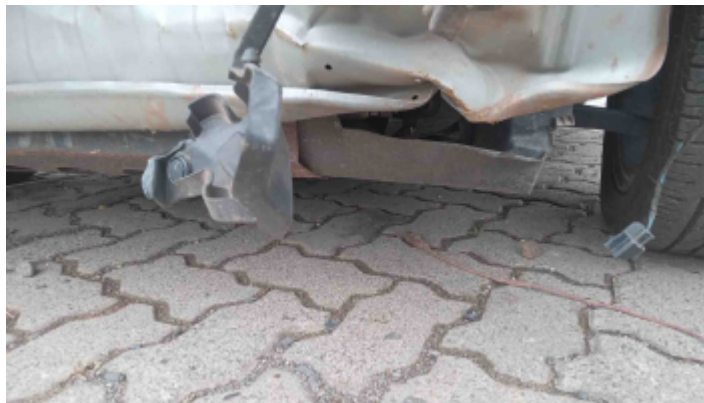
Foto Avaria Longarina Dianteira
