Cliente
BANCO BRADESCO FINANCIAMENTOS S.A.

PLACA	CHASSI	CHASSI BIN	MARCA/MODELO	
			FIAT/MOBI LIKE	
ANO FABRICAÇÃO	ANO MODELO	MOTOR BIN	MOTOR OBSERVADO	COR
2022	2023			BRANCA
COMBUSTÍVEL			KILOMETRAGEM	RENAVAM
ALCOOL/GASOLINA			INACESSÍVEL	
CIDADE VISTORIA	ESTADO VISTORIA	UF VISTORIA	PATIO VISTORIA	
VALINHOS	SP	SP

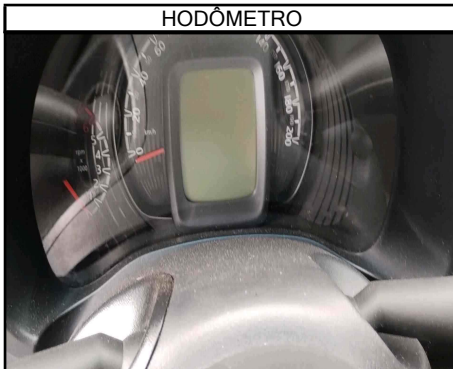
HODÔMETRO INACESSÍVEL
PAINEL TRASEIRO DANIFICADO
CAIXA DE AR/SOLEIRA DIREITA DANIFICADO(A)
CAIXA DE RODA DIANTEIRA DIREITA DANIFICADO(A)
LONGARINA DIANTEIRA DIREITA DANIFICADO(A)
LONGARINA DIANTEIRA ESQUERDA DANIFICADO(A)

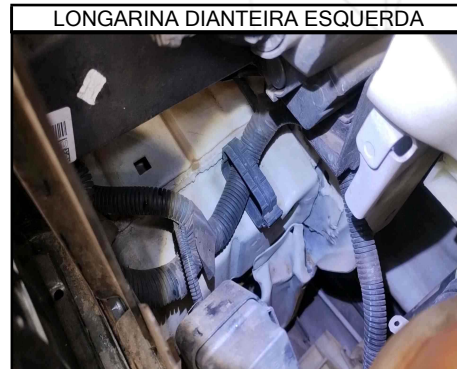
LONGARINA TRASEIRA DIREITA	 	
LONGARINA TRASEIRA ESQUERDA	 	
LONGARINA DIANTEIRA DIREITA	 	DANIFICADO(A)
LONGARINA DIANTEIRA ESQUERDA	 	DANIFICADO(A)

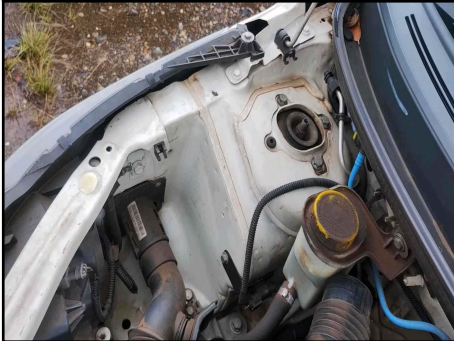
DANIFICADO(A)
CAIXA DE RODA DIANTEIRA DIREITA

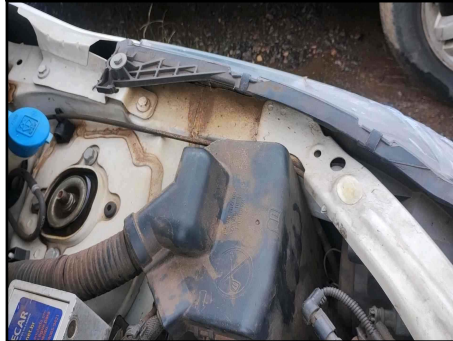
DANIFICADO(A)
CAIXA DE RODA DIANTEIRA ESQUERDA
