Cliente  
**VIP LEILÕES GESTÃO E LOGÍSTICA**

| <b>RRF0D53</b> | <b>93YRBB001RJ864706</b> | <b>93YRBB001RJ864706</b> | <b>RENAULT/KWID OUTSID 2</b> | |
| <b>CAMAÇARI</b> | <b>BA</b> | <b>BA</b> | <b>VIP CAMAÇARI - BA</b> | |

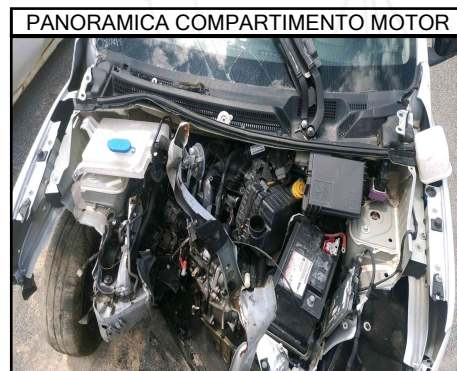
PANORAMICA COMPARTIMENTO MOTOR

**PARA-BRISA AVARIADO**  
**PANORAMICA COMPARTIMENTO MOTOR PEÇAS DANIFICADAS**  
**HODÔMETRO INCESSÍVEL**  
**CAIXA DE RODA DIANTEIRA DIREITA DANIFICADO(A)**  
**CAIXA DE RODA DIANTEIRA ESQUERDA DANIFICADO(A)**  
**COLUNA A DIREITA DANIFICADO(A)**  
**LONGARINA DIANTEIRA DIREITA DANIFICADO(A)**  
**LONGARINA DIANTEIRA ESQUERDA DANIFICADO(A)**  
**PAINEL CORTA FOGO DANIFICADO(A)**  
**PAINEL DIANTEIRO SUPERIOR DANIFICADO(A)**  
**PLACA DIANTEIRA AUSENTE**  
**PANORAMICA PAINEL INTERNO AIR BAG VOLANTE ACIONADO, AIR BAG PAINEL ACIONADO**

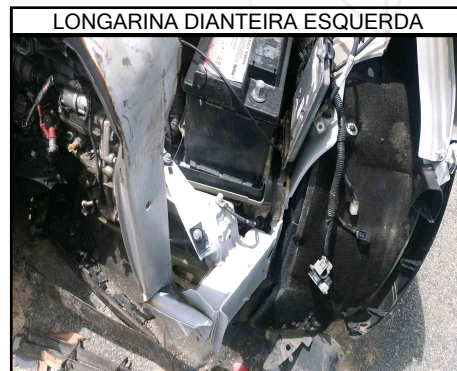
| LONGARINA DIANTEIRA ESQUERDA | | <b>DANIFICADO(A)</b> |

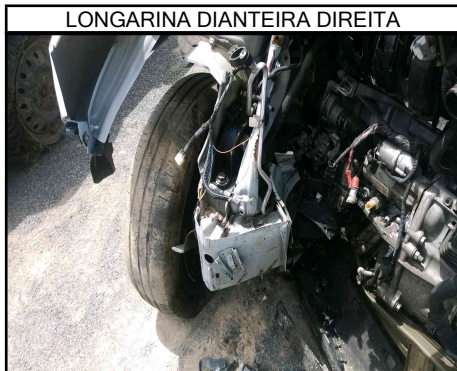
| LONGARINA DIANTEIRA DIREITA | | <b>DANIFICADO(A)</b> |

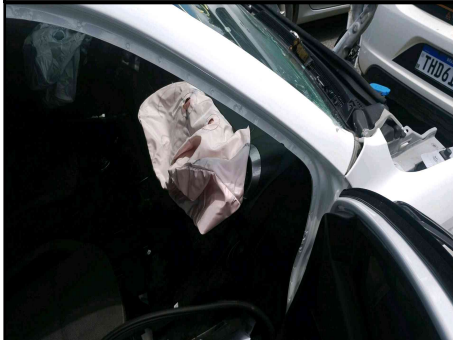
**COLUNA A DIREITA**

| COLUNA A DIREITA | | <b>DANIFICADO(A)</b> |

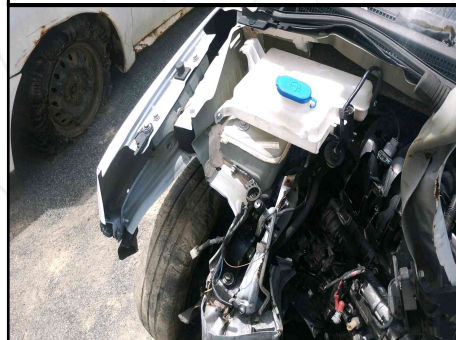
**CAIXA DE RODA DIANTEIRA DIREITA**

| CAIXA DE RODA DIANTEIRA DIREITA | | DANIFICADO(A) |

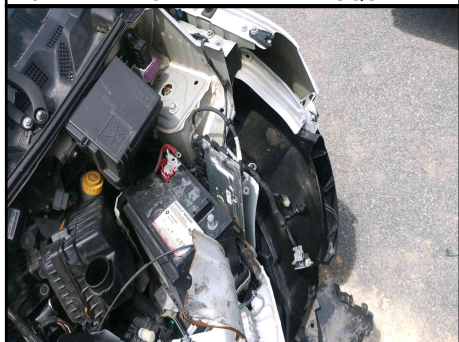
**CAIXA DE RODA DIANTEIRA ESQUERDA**

| CAIXA DE RODA DIANTEIRA ESQUERDA | | DANIFICADO(A) |

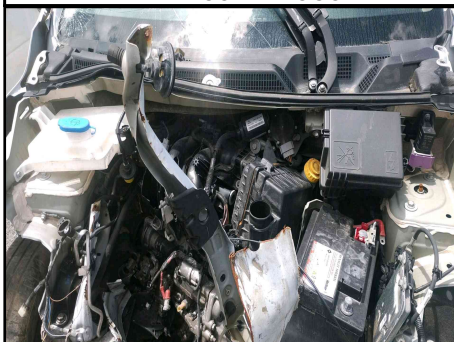
**PAINEL CORTA FOGO**

| PAINEL CORTA-FOGO | | DANIFICADO(A) |

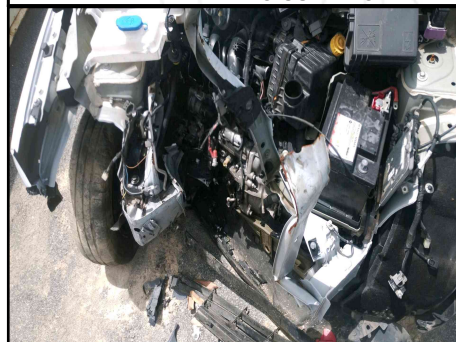
**PAINEL DIANTEIRO SUPERIOR**

| PAINEL DIANTEIRO SUPERIOR | | DANIFICADO(A) |
