Cliente  
**VIP LEILÕES GESTÃO E LOGÍSTICA**

| <b>PKS4416</b> | <b>9BGKL48U0JB170706</b> | <b>9BGKL48U0JB170706</b> | <b>CHEVROLET/ONIX 10MT</b> | |
| <b>CAMAÇARI</b> | <b>BA</b> | <b>BA</b> | <b>VIP CAMAÇARI - BA</b> | |

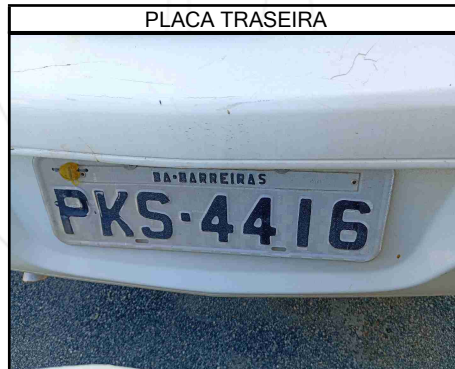
| PLACA TRASEIRA | | DANIFICADO(A) |

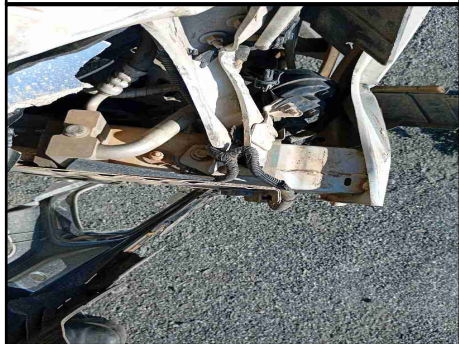
| LONGARINA DIANTEIRA DIREITA | | DANIFICADO(A) |

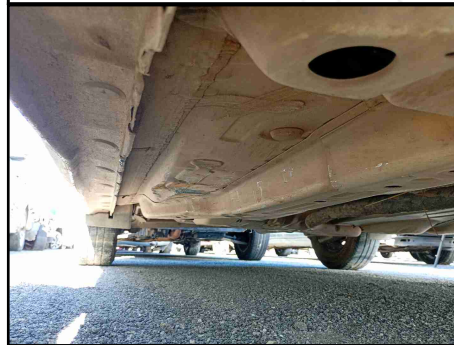
| ASSOALHO CENTRAL DIREITO | | DANIFICADO(A) |

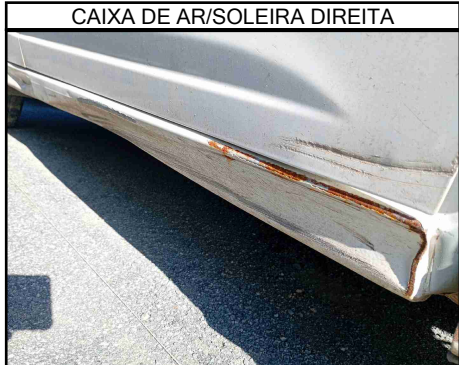
CAIXA DE AR/SOLEIRA DIREITA

| CAIXA DE AR DIREITA | | DANIFICADO(A) |

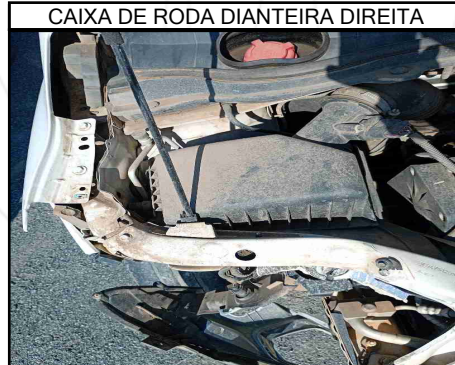
| CAIXA DE RODA DIANTEIRA DIREITA | | DANIFICADO(A) |

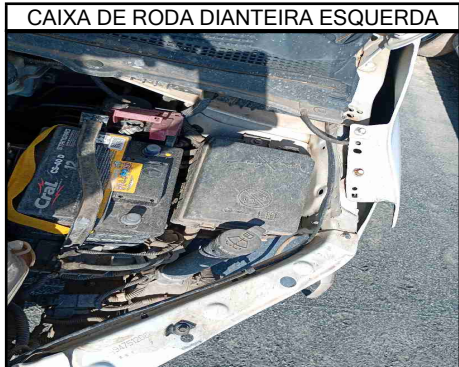
| CAIXA DE RODA DIANTEIRA ESQUERDA | | DANIFICADO(A) |

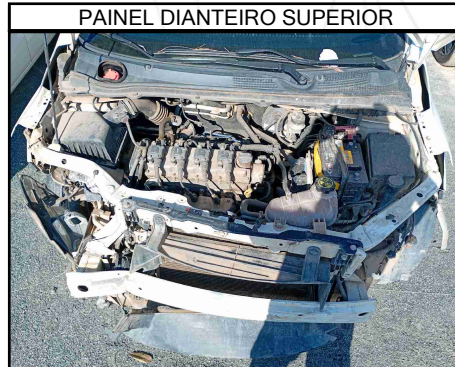
| PAINEL DIANTEIRO SUPERIOR | | DANIFICADO(A) |
