Cliente  
**CARBUY AUTOMOTIVE BUSINESS LTDA**

| | | | <b>155769 HYUNDAI/HB20</b> | |
| <b>2021</b> | <b>2022</b> | | <b>10M VISION (NACIONAL)</b> | <b>PRATA</b> |

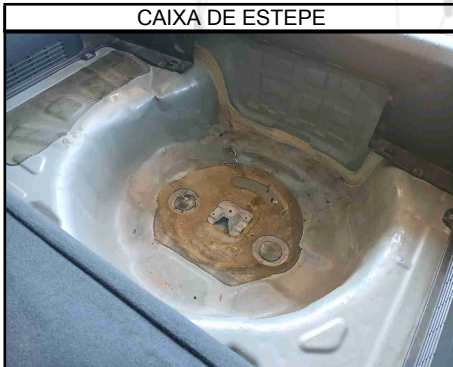
GRAVAÇÃO VIDRO PARABRISA SEM GRAVAÇÃO  
GRAVAÇÃO VIDRO TAMPAS PORTA MALAS SEM GRAVAÇÃO  
CAIXA DE AR/SOLEIRA DIREITA DANIFICADO(A)  
CAIXA DE ESTEPE DANIFICADO

| CAIXA DE ESTEPE | | DANIFICADO |

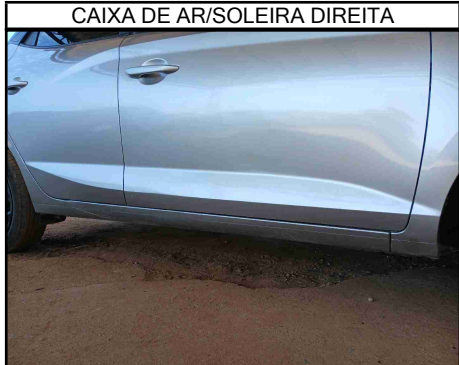
CAIXA DE AR/SOLEIRA DIREITA

| CAIXA DE AR DIREITA | | DANIFICADO(A) |

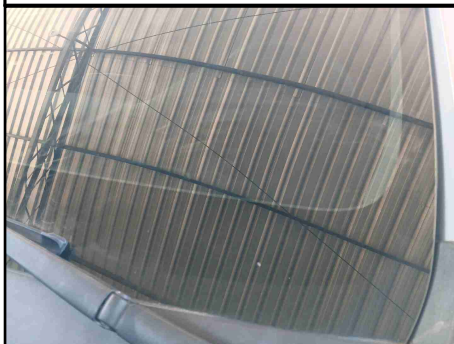
GRAVAÇÃO VIDRO PARABRISA

| GRAVAÇÃO DO VIDRO DO PARA-BRISA | | SEM GRAVAÇÃO |
