Cliente  
**VIP LEILÕES GESTÃO E LOGÍSTICA**

| PLACA | CHASSI | CHASSI BIN | MARCA/MODELO |
|---|---|---|---|
| JAY0F62 | 98867515RNKL08895 | 98867515RNKL08895 | JEEP COMPASS SPORT TF |
| CANOAS | 01276634185 | VIP LEILÕES CANOAS / RS | INACESSÍVEL |

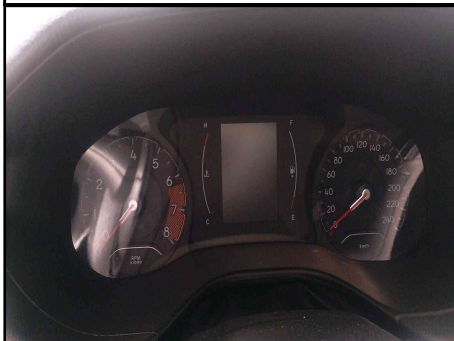
HODÔMETRO

**HODÔMETRO DESLIGADO**

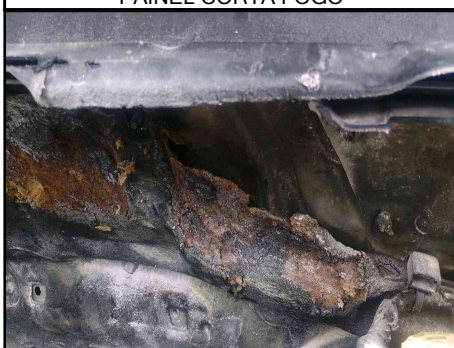
PAINEL CORTA FOGO

**PAINEL CORTA FOGO DANIFICADO(A)**

| PAINEL CORTA-FOGO | | DANIFICADO(A) |

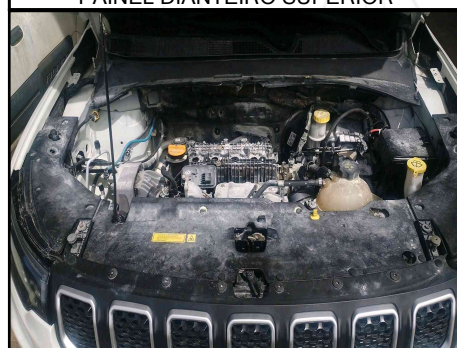
**PAINEL DIANTEIRO SUPERIOR DANIFICADO(A)**

| PAINEL DIANTEIRO SUPERIOR | | DANIFICADO(A) |
