Cliente
BANCO BRADESCO FINANCIAMENTOS S

DADOS DO VEÍCULO

PLACA	CHASSI	CHASSI BIN	MARCA/MODELO	
ANO FABRICAÇÃO	ANO MODELO	MOTOR BIN	MOTOR OBSERVADO	COR
COMBUSTÍVEL			KILOMETRAGEM	RENAVAM
CIDADE VISTORIA	ESTADO VISTORIA	UF VISTORIA	PATIO VISTORIA	
2016	2017		153322 KA SE 1.0 HA B	BRANCA
ALCOOL/GASOLINA			INACESSÍVEL	
SÃO LUÍS	MA	MA

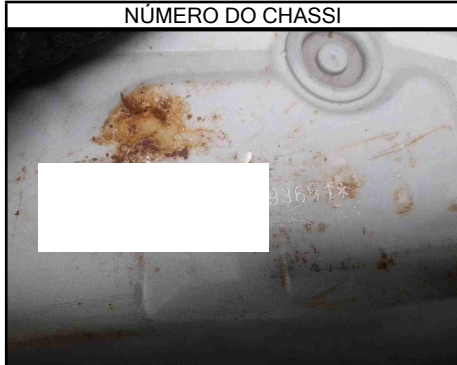
NÚMERO DO CHASSI

ESTADO INICIAL DE CORROSÃO
CONDIÇÃO NUMERAÇÃO DO CHASSI

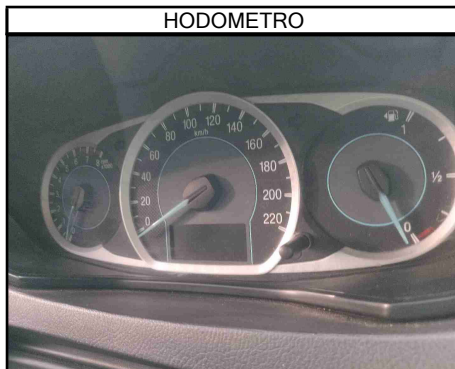
CAIXAS DE AR - SOLEIRA ESQUERDA LEVES DANOS/REPAROS
HODOMETRO INACESSÍVEL
CAIXA DE ESTEPE - PAINEL TRASEIRO GRAVES DANOS/REPAROS
CAIXAS DE AR - SOLEIRA DIREITA GRAVES DANOS/REPAROS
CAIXAS DE RODA TRASEIRA DIREITA GRAVES DANOS/REPAROS
CAIXAS DE RODA TRASEIRA ESQUERDA GRAVES DANOS/REPAROS
LONGARINA TRASEIRA ESQUERDA GRAVES DANOS/REPAROS
NÚMERO DO CHASSI ESTADO INICIAL DE CORROSÃO
NÚMERO DO MOTOR ESTADO INICIAL DE CORROSÃO

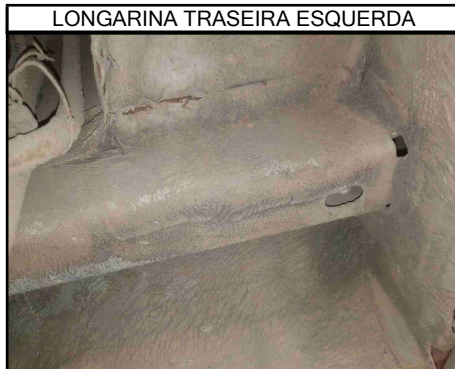
LONGARINA TRASEIRA ESQUERDA

LONGARINA DIANTEIRA MOTORISTA	 	
LONGARINA DIANTEIRA PASSAGEIRO	 	
LONGARINA TRASEIRA MOTORISTA	 	GRAVES DANOS/REPAROS
LONGARINA TRASEIRA PASSAGEIRO

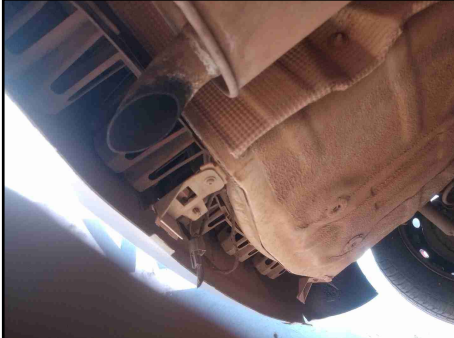
GRAVES DANOS/REPAROS
CAIXA DE ESTEPE - PAINEL TRASEIRO

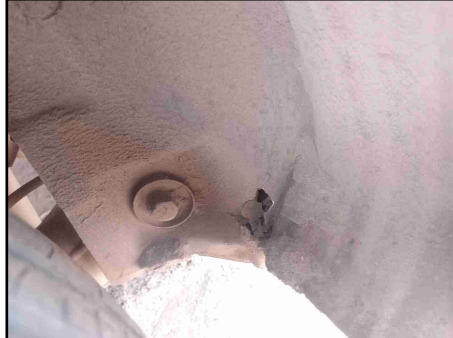
CAIXAS DE RODA TRASEIRA DIREITA

CAIXA DE RODA TRASEIRA DIREITA

GRAVES DANOS/REPAROS
CAIXA DE RODA TRASEIRA ESQUERDA

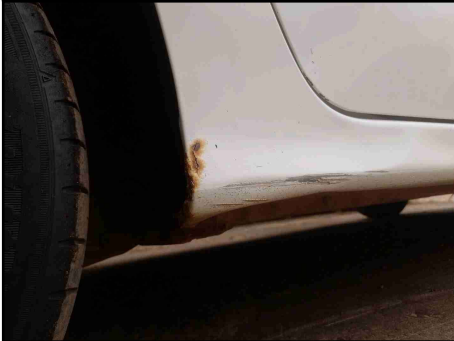
CAIXAS DE AR - SOLEIRA DIREITA

LEVES DANOS/REPAROS
CAIXA DE AR / SOLEIRA DIREITA

GRAVES DANOS/REPAROS

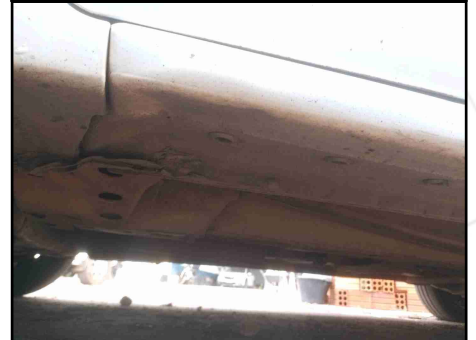
CAIXAS DE AR - SOLEIRA ESQUERDA

CAIXA DE AR / SOLEIRA ESQUERDA
