Cliente
BANCO BRADESCO FINANCIAMENTOS S

PLACA	CHASSI	CHASSI BIN	MARCA/MODELO HYUNDAI/HB20 1.0M COMFOR	COR PRETO
ANO FABRICAÇÃO 2017	ANO MODELO 2018	MOTOR BIN	MOTOR OBSERVADO	RENAVAM
COMBUSTÍVEL GAS/ALC/GN			KILOMETRAGEM INACESSÍVEL	
CIDADE VISTORIA CURITIBA	ESTADO VISTORIA PR	UF VISTORIA PR	PATIO VISTORIA

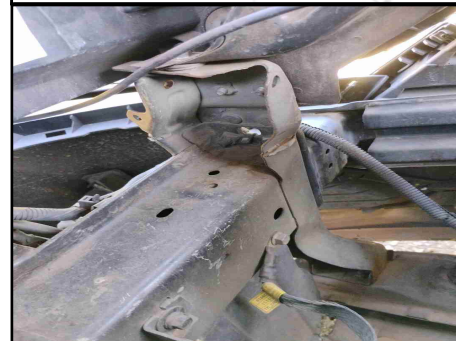
LONGARINA TRASEIRA DIREITA	 	
LONGARINA TRASEIRA ESQUERDA	 	
LONGARINA DIANTEIRA DIREITA	 	DANIFICADO(A)
LONGARINA DIANTEIRA ESQUERDA	 	DANIFICADO(A)

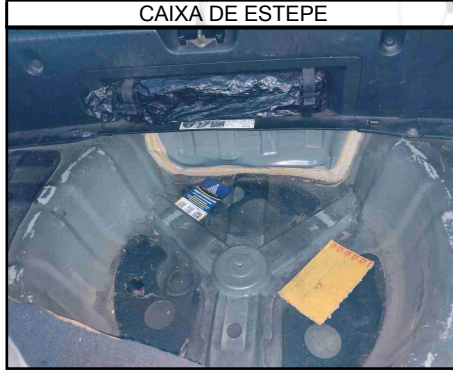
CAIXA DE ESTEPE DANIFICADO
LATERAL DIREITA DANIFICADO
LATERAL ESQUERDA DANIFICADO
PAINEL TRASEIRO DANIFICADO
ETIQUETA ETA ASSOALHO AUSENTE
GRAVAÇÃO VIDRO TRASEIRO ESQUERDO REMARCADO
ASSOALHO CENTRAL DIREITO DANIFICADO(A)
CAIXA DE AR/ SOLEIRA ESQUERDA DANIFICADO(A)
CAIXA DE AR/SOLEIRA DIREITA DANIFICADO(A)
CAIXA DE RODA TRASEIRA DIREITA DANIFICADO(A)
CAIXA DE RODA TRASEIRA ESQUERDA DANIFICADO(A)
LONGARINA DIANTEIRA DIREITA DANIFICADO(A)
LONGARINA DIANTEIRA ESQUERDA DANIFICADO(A)
PAINEL DIANTEIRO SUPERIOR DANIFICADO(A)

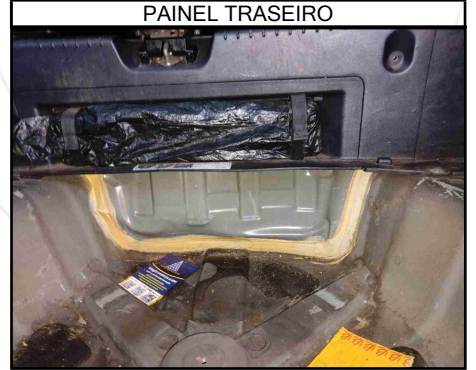
DANIFICADO
PAINEL TRASEIRO

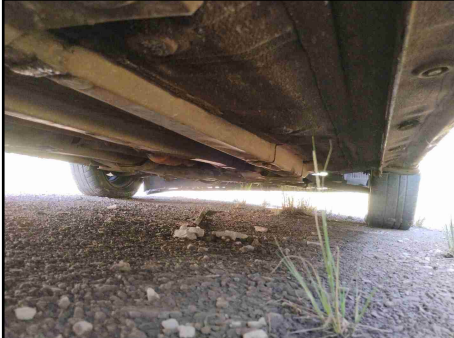
DANIFICADO(A)
ASSOALHO CENTRAL DIREITO

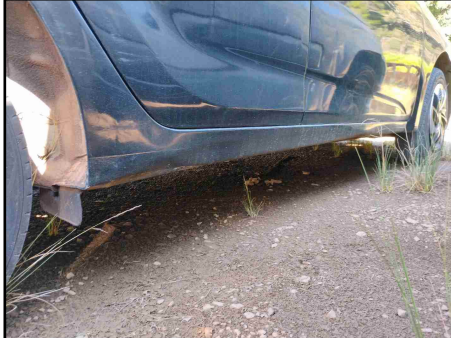
CAIXA DE AR/SOLEIRA DIREITA

DANIFICADO(A)
CAIXA DE AR DIREITA

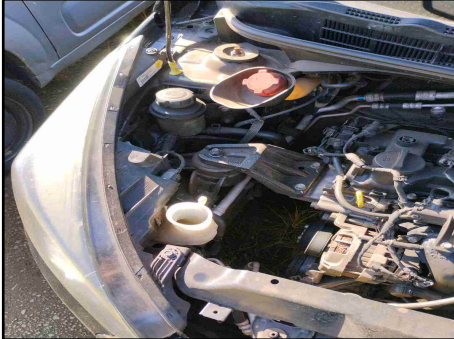
DANIFICADO(A)
CAIXA DE RODA DIANTEIRA DIREITA

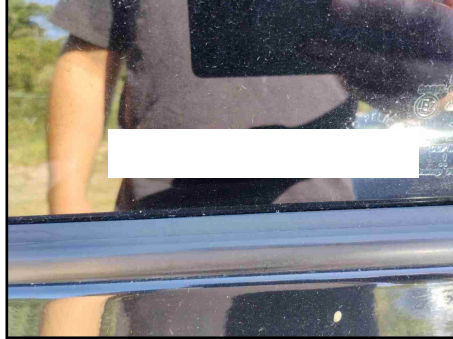
GRAVAÇÃO VIDRO TRASEIRO
ESQUERDO

REMARCADO
PLAQUETA DE IDENTIFICAÇÃO

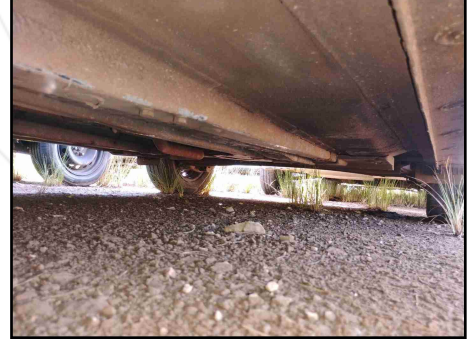
DANIFICADO(A)
ASSOALHO CENTRAL ESQUERDO

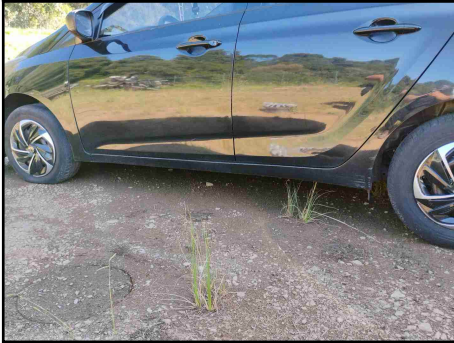
CAIXA DE AR/ SOLEIRA ESQUERDA

DANIFICADO(A)
CAIXA DE AR ESQUERDA

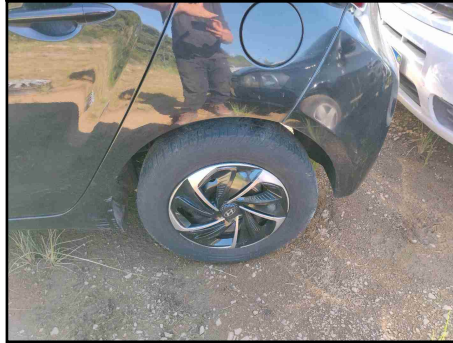
DANIFICADO(A)
CAIXA DE RODA TRASEIRA ESQUERDA

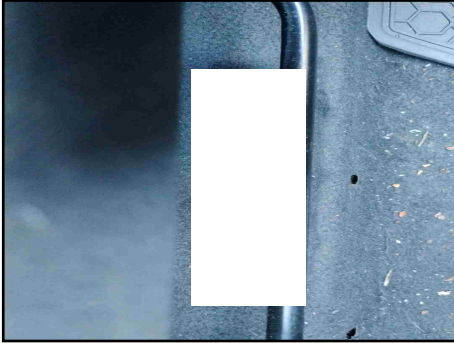
ETIQUETA ETA ASSOALHO

AUSENTE
NÚMERO DO MOTOR	 	
NÚMERO DO CHASSI	 	
GRAVAÇÃO DO VIGIA TRASEIRO
