Cliente: CARBUY AUTOMOTIVE BUSINESS LTDA

Dt. Vistoria: 05/10/2026

Local: HUB (PE)

Placa: RGU5I98 Marca: HYUNDAI Modelo: CRETA (COMFORT 1.0 12V T-GDI AT) Cód. Molicar: 02104435-1  
Chassi: 9BHPA81BBNP011984 Motor: F3LCMU539899 Cor: Prata Portas: 4 Ano/Modelo: 2021 / 2022  
Chassi BIN: 9BHPA81BBNP011984 Motor BIN: F3LCMU539899 Cor BIN: PRATA Combustível BIN: ALCOOL/GASOLINA  
Câmbio: AUTOMÁTICO Combustível: Alcool/Gasolina Renavam: 01276952780 KM: Digital N/V Cód. Fipe: 015200-5

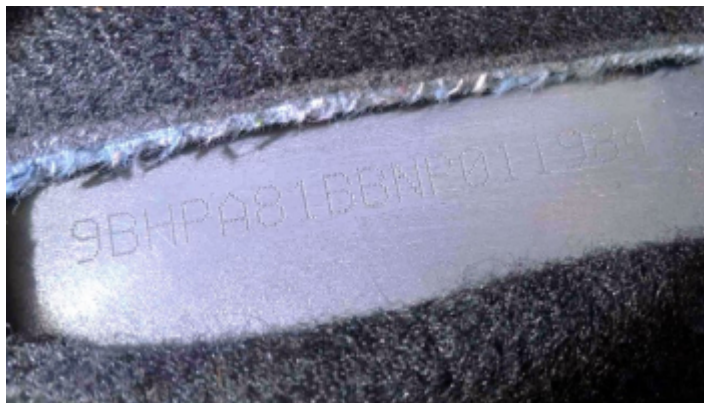
1.2.1 - Dentro dos padrões habituais do fabricante, não apresentado anormalidade.

Foto da gravação do chassi : 9BHPA81BBNP011984

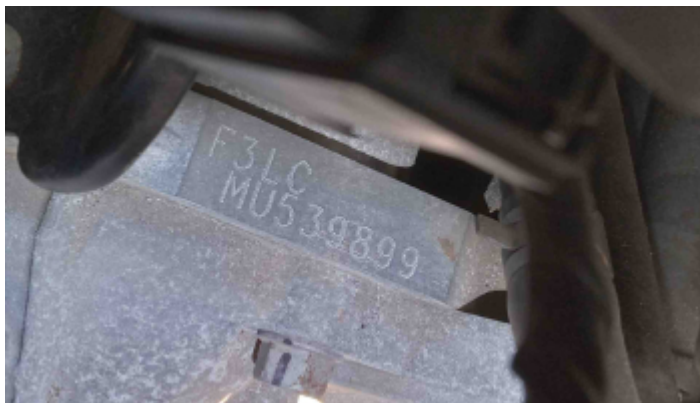
4.2.1 - Dentro dos padrões habituais do fabricante, não apresentado anormalidade.

Foto do número do motor : F3LCMU539899

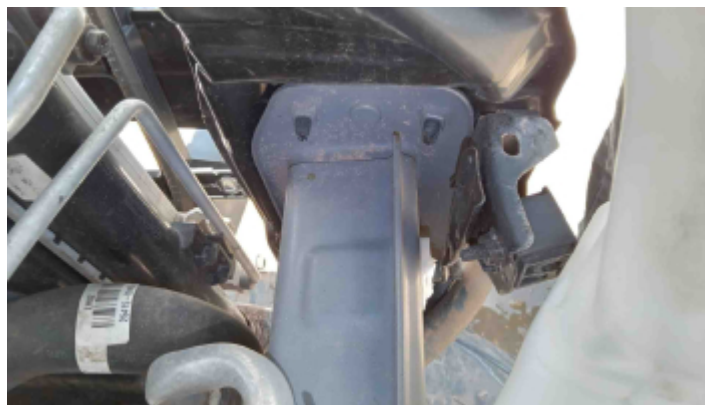
**VII - Conservação****RUIM****VIII - Comentários****VEÍCULO COM COLISÃO,COM DANOS ESTRUTURAIS,PAINEL DIANTEIRO,CAIXA DE RODAS,COLUNA,LONGARINAS,AVARIADOS.**

Foto Estrutura Longarina Direita

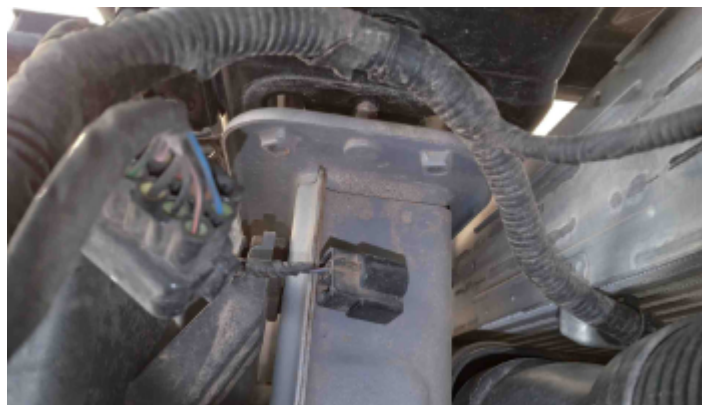
Foto Estrutura Longarina Esquerda

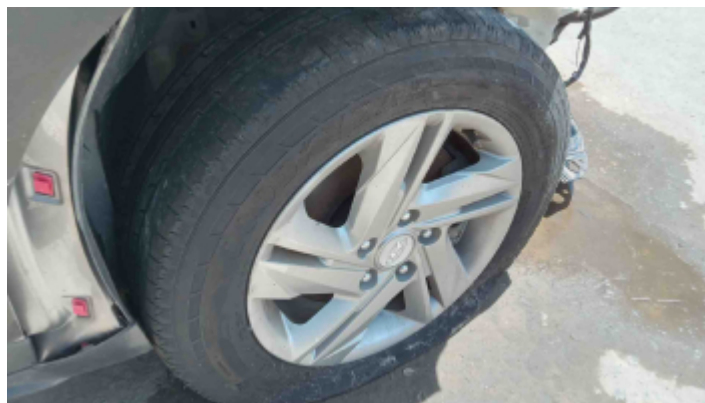
| Bom | Sem Danos | Pneu Ruim | Pneu Regular | Sem Danos | |

Foto Pneu Dianteiro Direito

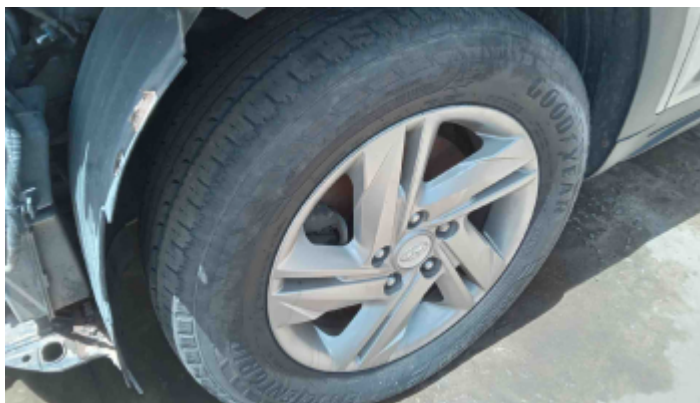
| Sem Danos | Sem Danos | Bom | Sem Danos | Pneu Ruim | |

Foto Pneu Dianteiro Esquerdo

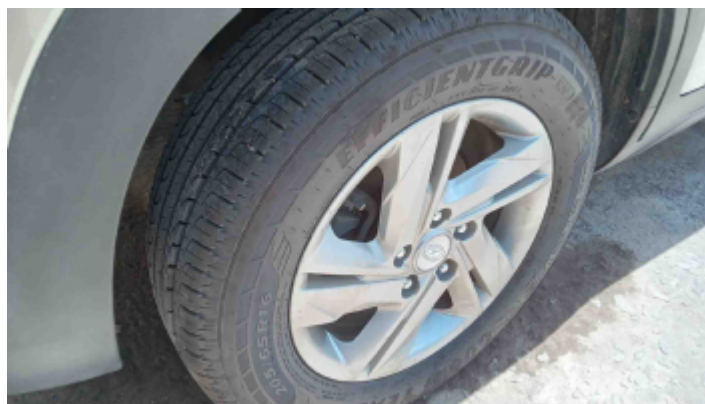
Foto Pneu Traseiro Direito

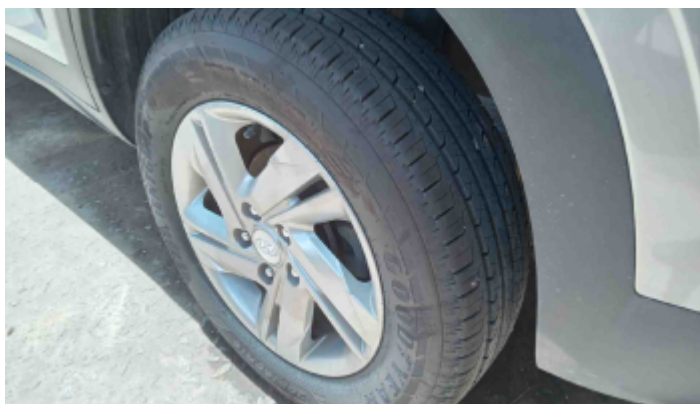
| Pneu Regular | Sem Danos | Sem Danos | Bom | | |

Foto Pneu Traseiro Esquerdo

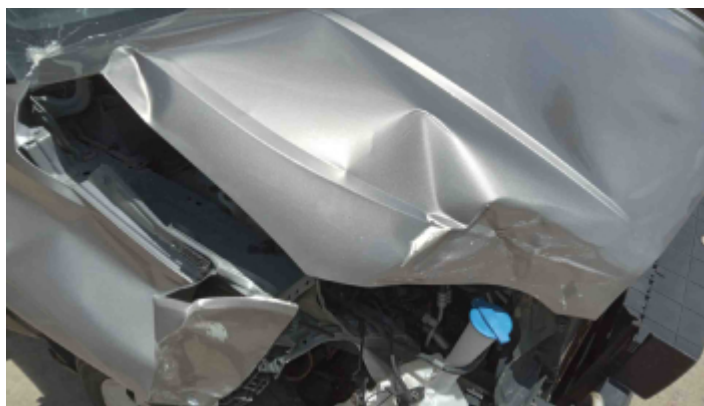
| Amassado | Sem Danos | Sem Danos | Sem Danos | Sem Danos | Quebrado |

Foto Avaria Capô

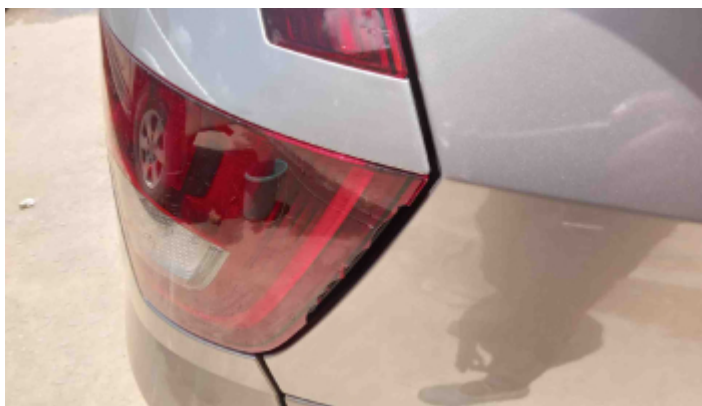
Foto Avaria Lanterna Esquerda

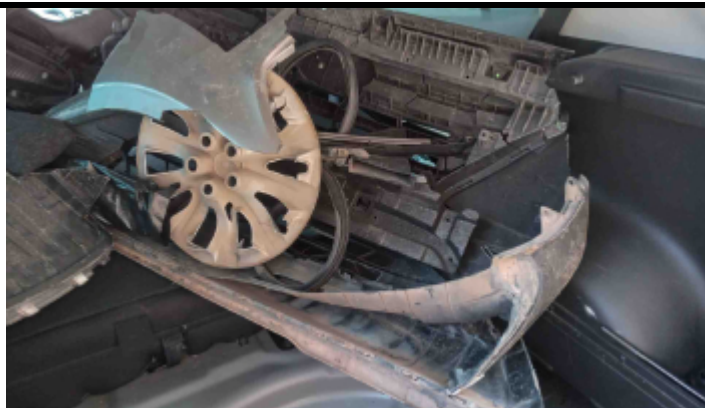
| Limpador de Para-brisa | Coluna Dianteira Direita | Coluna Traseira Direita | Parachoque D | Teto do Veículo | Carenagem Frontal |
|---|---|---|---|---|---|
| Sem Danos | Sem Danos | Sem Danos | Quebrado | Bom | Sem Danos |

Foto Avaria Pára-Choque Dianteiro

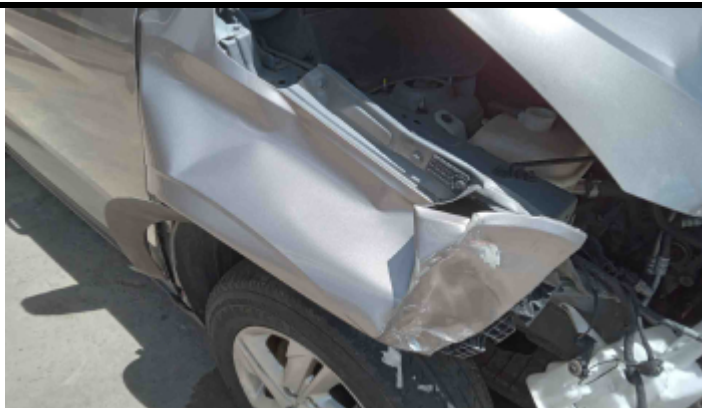
Foto Avaria Pára-Lama Direito

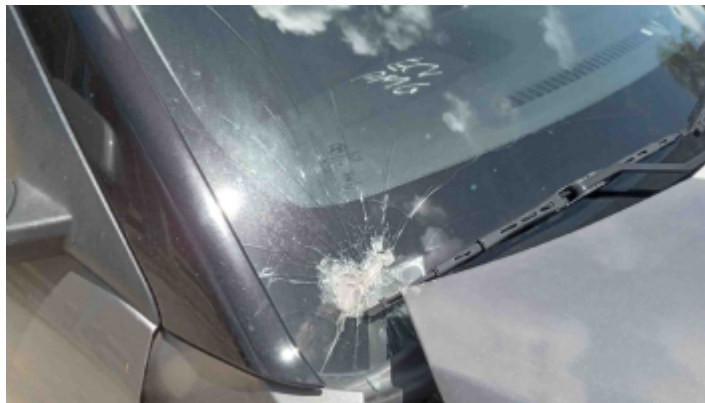
Foto Avaria Vidro Pára-brisa
