Cliente  
**CARBUY AUTOMOTIVE BUSINESS LTDA**

| ANO FABRICAÇÃO | ANO MODELO | MOTOR BIN | FIAT/TORO ULTRA AT9 D4 | |

HODOMÉTRO INACESSÍVEL  
ETIQUETA ETA COMPARTIMENTO MOTOR DANIFICADA  
CAIXAS DE AR - SOLEIRA DIREITA LEVES DANOS/REPAROS  
CAIXAS DE AR - SOLEIRA ESQUERDA LEVES DANOS/REPAROS  
CAIXAS DE RODA DIANTEIRA DIREITA LEVES DANOS/REPAROS  
CAIXAS DE RODA TRASEIRA DIREITA LEVES DANOS/REPAROS  
CAIXAS DE RODA TRASEIRA ESQUERDA LEVES DANOS/REPAROS  
LONGARINA TRASEIRA DIREITA LEVES DANOS/REPAROS  
LONGARINA TRASEIRA ESQUERDA LEVES DANOS/REPAROS  
PAINEL DIANTEIRO SUPERIOR LEVES DANOS/REPAROS

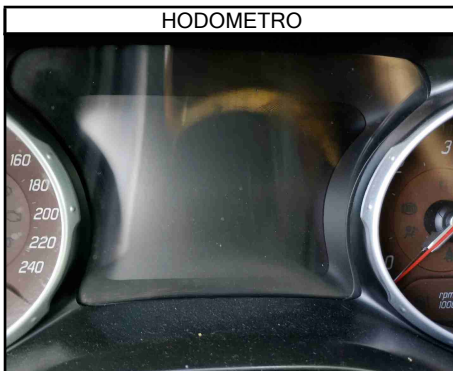
HODOMETRO

| | | | INACESSÍVEL | 0 |

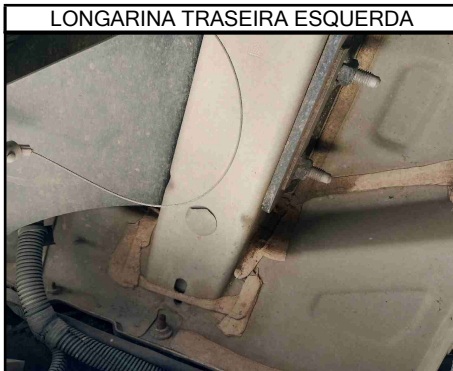
LONGARINA TRASEIRA ESQUERDA

| LONGARINA TRASEIRA MOTORISTA | | LEVES DANOS/REPAROS |

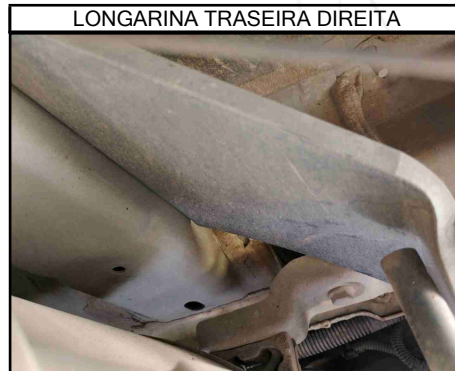
LONGARINA TRASEIRA DIREITA

| LONGARINA TRASEIRA PASSAGEIRO | | LEVES DANOS/REPAROS |

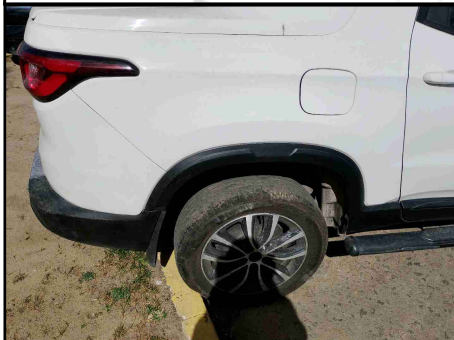
CAIXAS DE RODA TRASEIRA DIREITA

| CAIXA DE RODA TRASEIRA DIREITA | | LEVES DANOS/REPAROS |

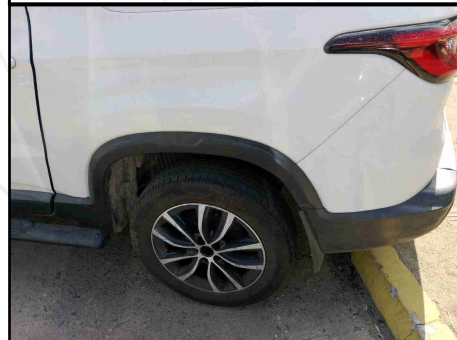
CAIXAS DE RODA TRASEIRA ESQUERDA

| CAIXA DE RODA TRASEIRA ESQUERDA | | LEVES DANOS/REPAROS |

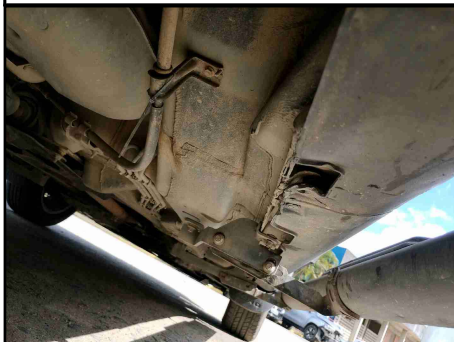
CAIXAS DE AR - SOLEIRA DIREITA

| CAIXA DE AR / SOLEIRA DIREITA | | LEVES DANOS/REPAROS |

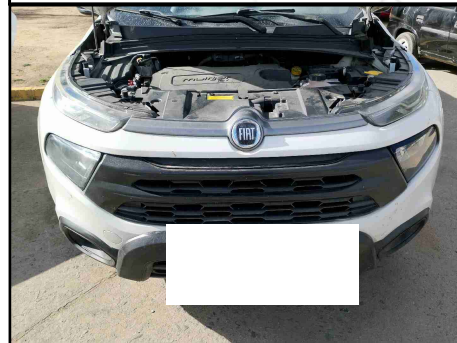
| PAINEL DIANTEIRO SUPERIOR | | LEVES DANOS/REPAROS |

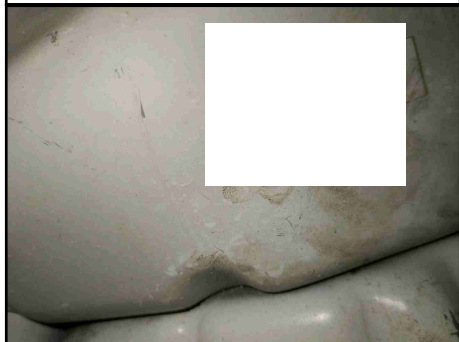
ETIQUETA ETA COMPARTIMENTO  
MOTOR

| CONDIÇÃO ETIQUETAS DE NUMERAÇÃO | | DANIFICADA |

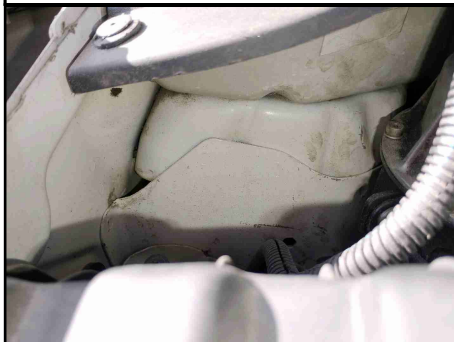
CAIXAS DE RODA DIANTEIRA DIREITA

| CAIXA DE RODA DIANTEIRA DIREITA | | LEVES DANOS/REPAROS |

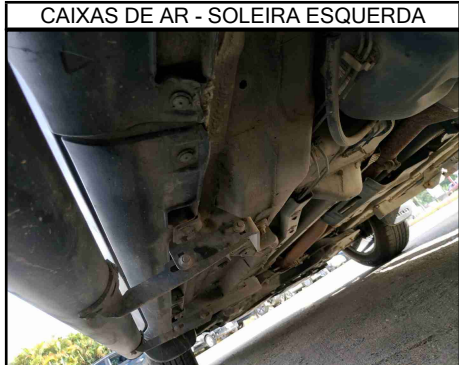
CAIXAS DE AR - SOLEIRA ESQUERDA

| CAIXA DE AR / SOLEIRA ESQUERDA | | LEVES DANOS/REPAROS |
