CLIENTE

Cliente
BANCO BRADESCO FINANCIAMENTOS S

DADOS DO VEÍCULO

PLACA	CHASSI	CHASSI BIN	MARCA/MODELO	
ANO FABRICAÇÃO	ANO MODELO	MOTOR BIN	FORD/KA SE 1.0 HA B	COR
2016	2017		MOTOR OBSERVADO	BRANCA
COMBUSTÍVEL			KILOMETRAGEM	RENAVAM
ALCOOL/GASOLINA			117202	
CIDADE VISTORIA	ESTADO VISTORIA	UF VISTORIA	PATIO VISTORIA	
PAULISTA	PE	PE

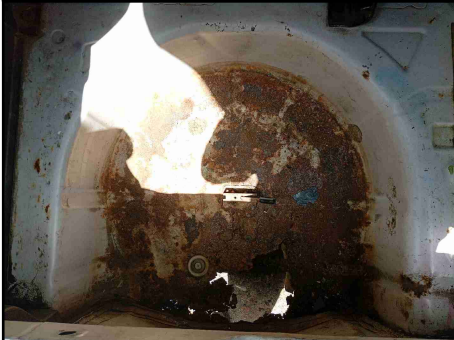
CAIXAS DE AR - SOLEIRA ESQUERDA LEVES DANOS/REPAROS
COLUNA A-B ESQUERDA LEVES DANOS/REPAROS
CAIXA DE ESTEPE - PAINEL TRASEIRO GRAVES DANOS/REPAROS
CAIXAS DE AR - SOLEIRA DIREITA GRAVES DANOS/REPAROS
