I - Dados do Veículo

Placa: RLV0A52 Marca: HONDA Modelo: ADV (150 ABS) Cód. Molicar: 01910701-8  
Chassi: 9C2KF4300RR107149 Motor: KF43E0R107122 Cor: Vermelha Portas: Ano/Modelo: 2024 / 2024  
Chassi BIN: 9C2KF4300RR107149 Motor BIN: KF43E0R107122 Cor BIN: VERMELHA Combustível BIN: GASOLINA  
Câmbio: Combustível: Gasolina Renavam: 01402244956 KM: 10287 Cód. Fipe: 811165-0

VI - Avarias Constatadas

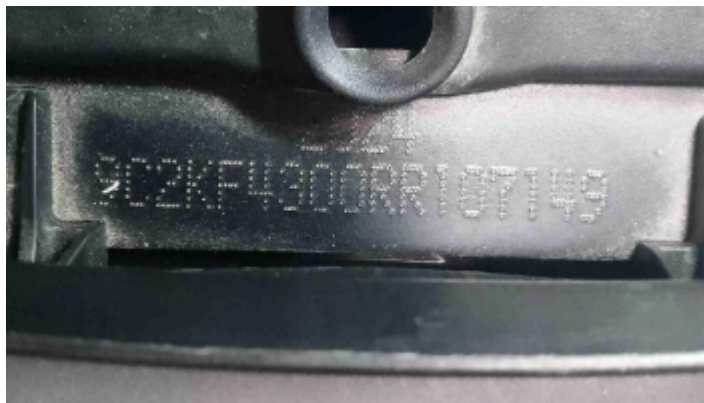
1.2.1 - Dentro dos padrões habituais do fabricante, não apresentado anormalidade.

Foto da gravação do chassi : 9C2KF4300RR107149

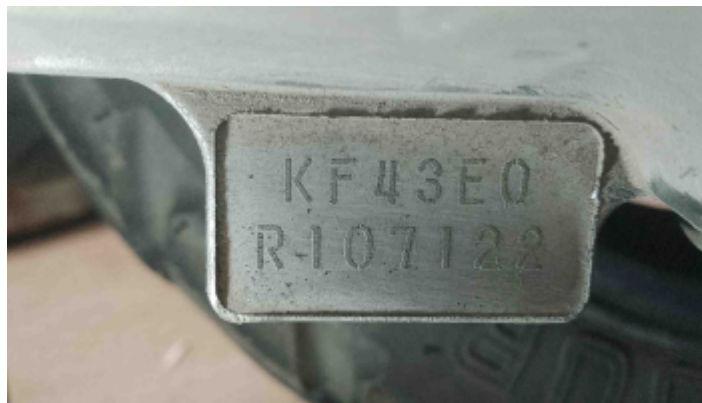
4.2.1 - Dentro dos padrões habituais do fabricante, não apresentado anormalidade.

Foto do número do motor : KF43E0R107122

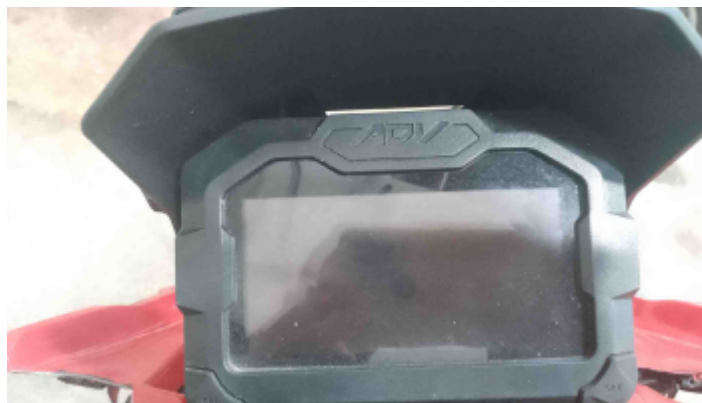
Foto do painel

BENGALADA DANIFICADA;  
CARENAGEM DIANTEIRA;  
PAINEL DANIFICADO;

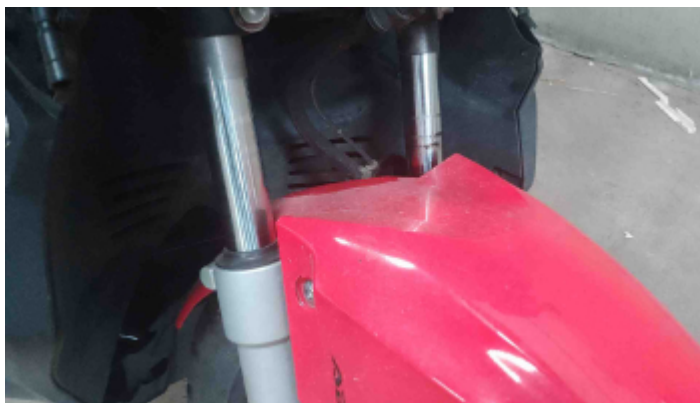
Foto Avaria Bengala

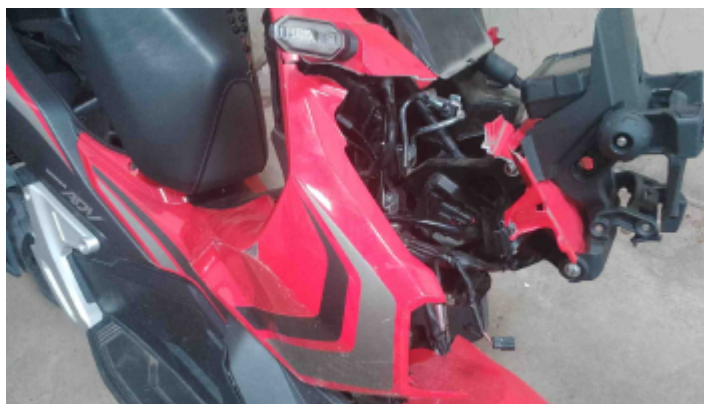
Foto Avaria Carenagem Direita

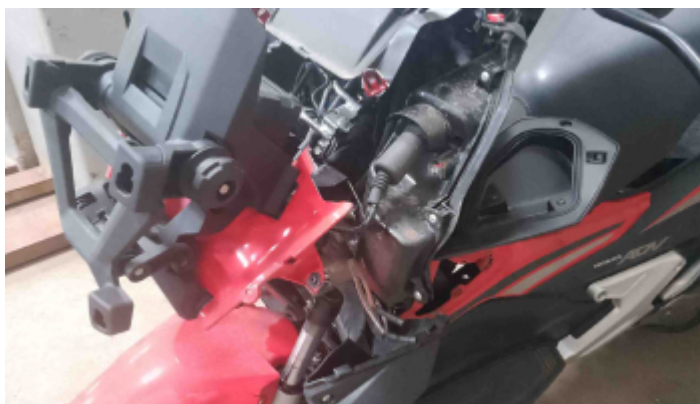
Foto Avaria Carenagem Esquerda

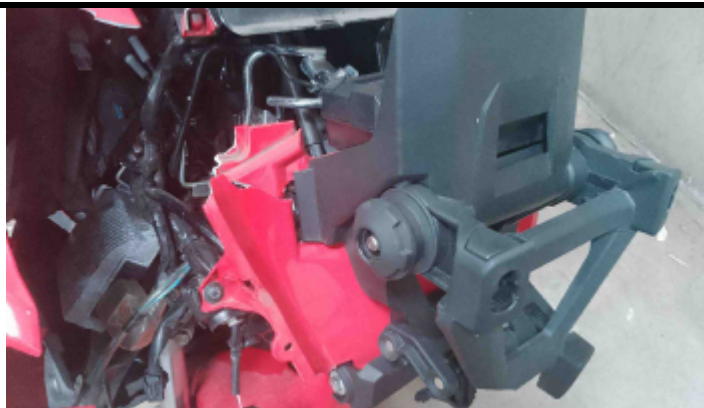
Foto Avaria Carenagem Frontal

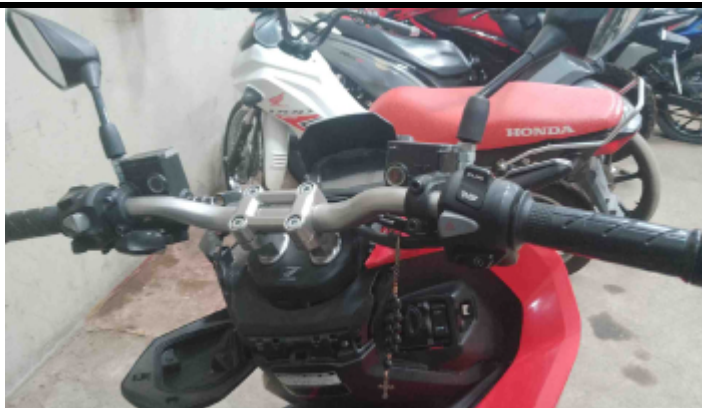
Foto Avaria Guidão
