| Cliente: | CARBUY AUTOMOTIVE BUSINESS LTDA | | CPF / CNPJ: | 35.626.178/0001-27 | |

| I - Dados do Veículo | | | | STATUS AVARIAS: | |
|---|---|---|---|---|---|
| Placa: | UHR4G16 | Marca: | BMW | Modelo: | F 900 (GS PLUS) |
| Chassi: | 99Z0K6008SZ952401 | Motor: | A24A09B0825006B | Cor: | Amarela |

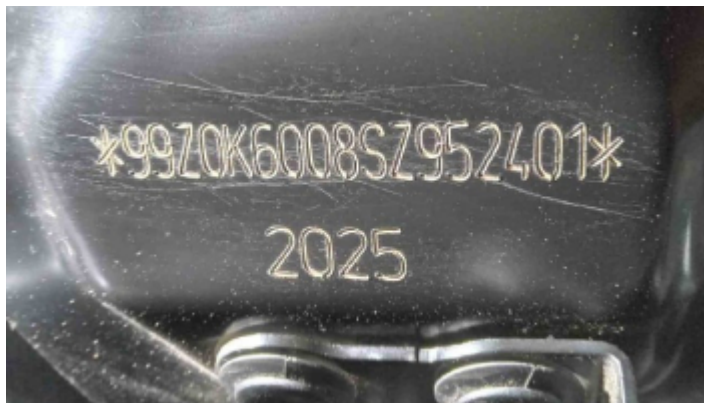
| IV - Exame de Agregados | |
|---|---|
| 1.1.1 - Preservada, não apresentando anormalidade. | 1.2.1 - Dentro dos padrões habituais do fabricante, não apresentado anormalidade. |

Foto da gravação do chassi : 99Z0K6008SZ952401

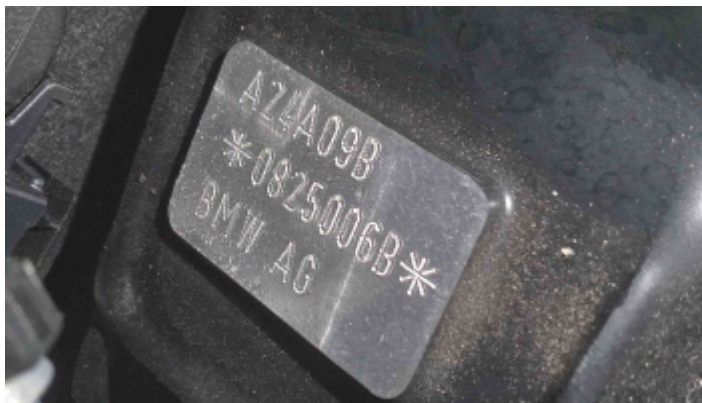
| IV - Exame de Agregados | |
|---|---|
| 4.1.1 - Preservada, não apresentando anormalidade. | 4.2.1 - Dentro dos padrões habituais do fabricante, não apresentado anormalidade. |

Foto do número do motor : A24A09B0825006B

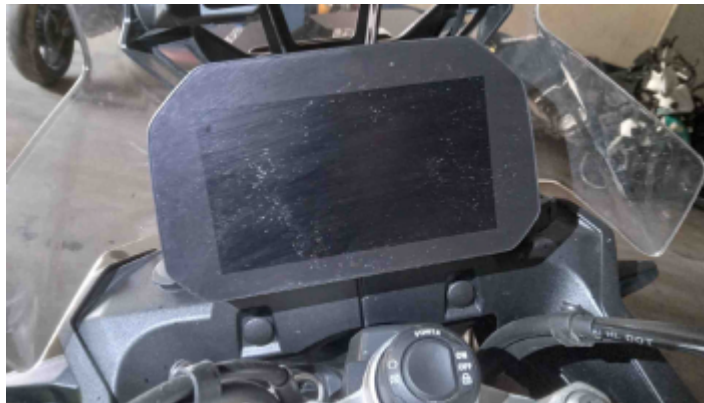
| VII - Conservação |
|---|
| NÃO FOI POSSÍVEL COLETAR A QUILOMETRAGEM, MOTOCICLETA NÃO LIGA O CONTATO. |

Foto do odômetro

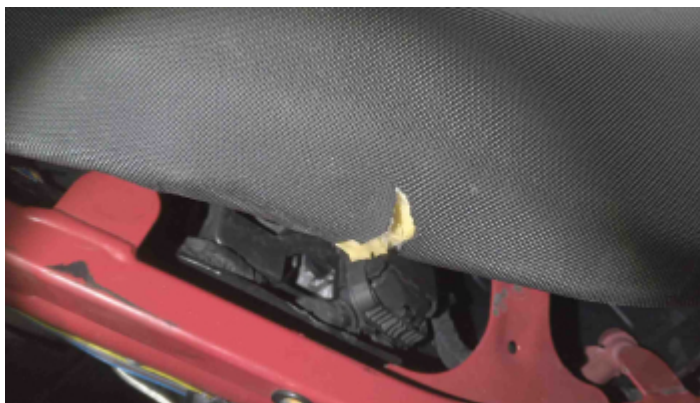
**Detalhe das avarias**  
Banco; Carenagem Esquerda; Pedal; Escapamento; Rabeta traseira; Para-lama traseiro;

Foto Avaria Banco

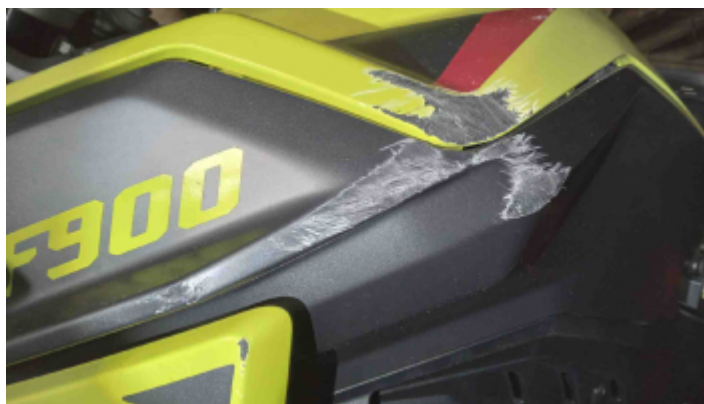
Foto Avaria Carenagem Esquerda

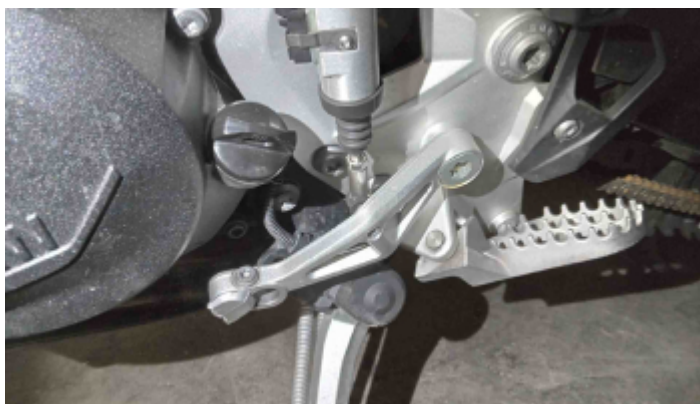
Foto Avaria Pedal
