| Cliente: | CARBUY AUTOMOTIVE BUSINESS LTDA | | CPF / CNPJ: | 35.626.178/0001-27 | |

| I - Dados do Veículo | | | | STATUS AVARIAS: | |
|---|---|---|---|---|---|
| Placa: | TSR6I08 | Marca: | TRIUMPH | Modelo: | SPEED (400cc) |
| Chassi: | 97NT127Y7SMCG9951 | Motor: | 7BX9798 | Cor: | Vermelha |

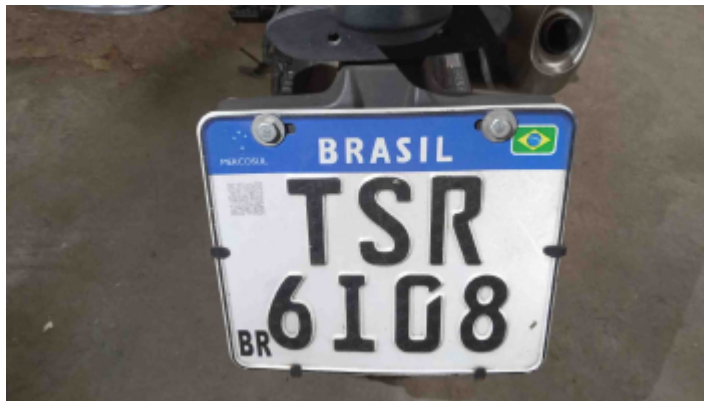
Foto da placa traseira

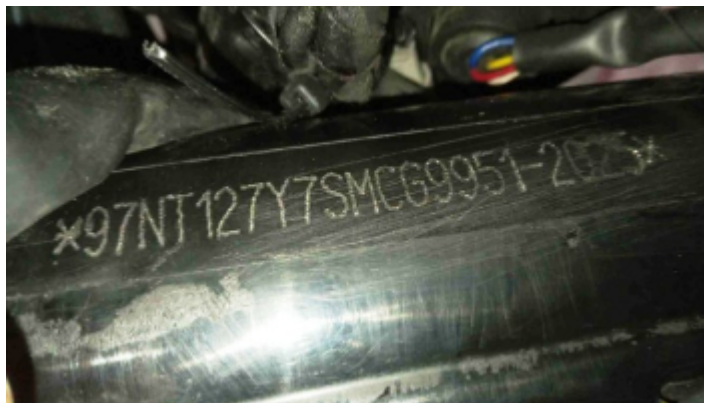
| IV - Exame de Agregados | |
|---|---|
| 1.1.1 - Preservada, não apresentando anormalidade. | 1.2.1 - Dentro dos padrões habituais do fabricante, não apresentado anormalidade. |

Foto da gravação do chassi : 97NT127Y7SMCG9951

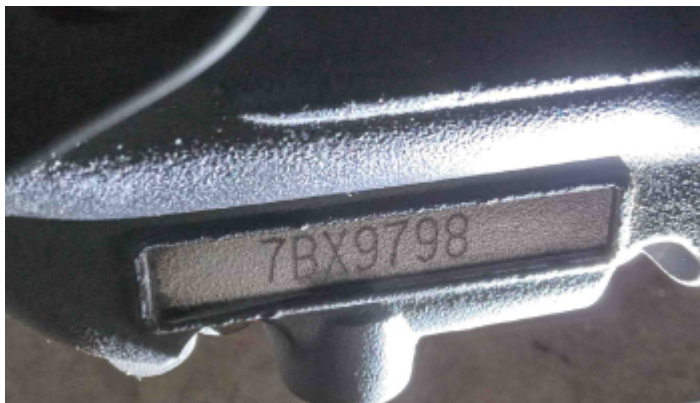
| IV - Exame de Agregados | |
|---|---|
| 4.1.1 - Preservada, não apresentando anormalidade. | 4.2.1 - Dentro dos padrões habituais do fabricante, não apresentado anormalidade. |

Foto do número do motor : 7BX9798

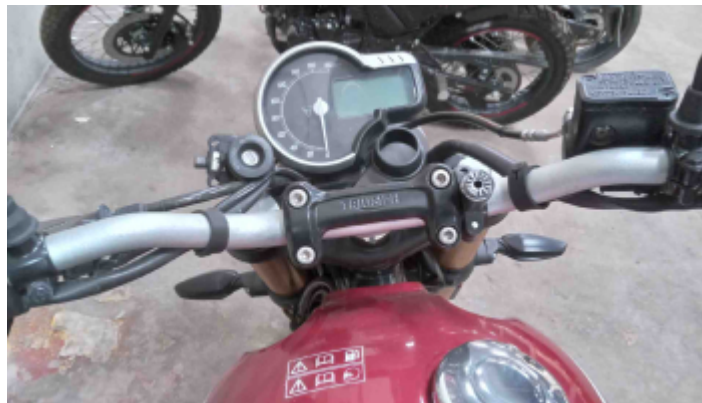
| VII - Conservação |
|---|
| MOTOCICLETA SEM DANOS ESTRUTURAIS APARENTES |

Foto Estrutura Mesa

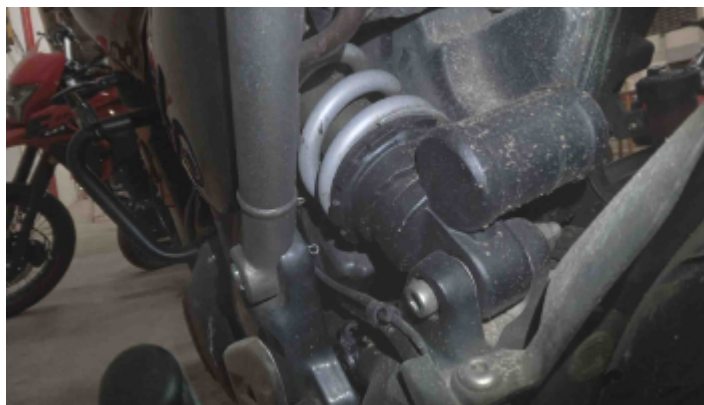
Foto Estrutura Suspensão traseira

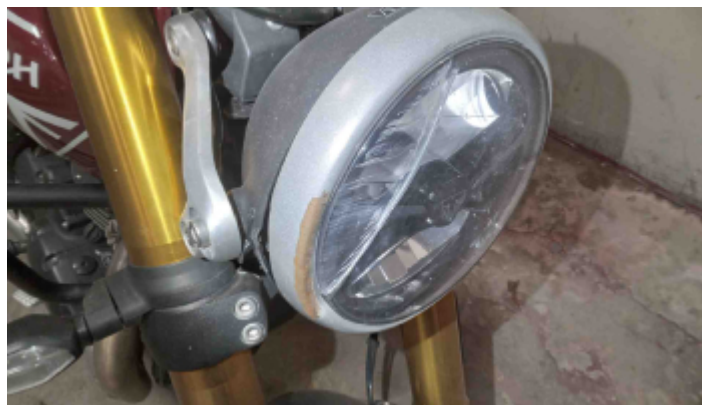
**Detalhe das avarias**  
Farol; Painel, Manete direito; Manete esquerdo; retovisor; escapamento

Foto Avaria Farol

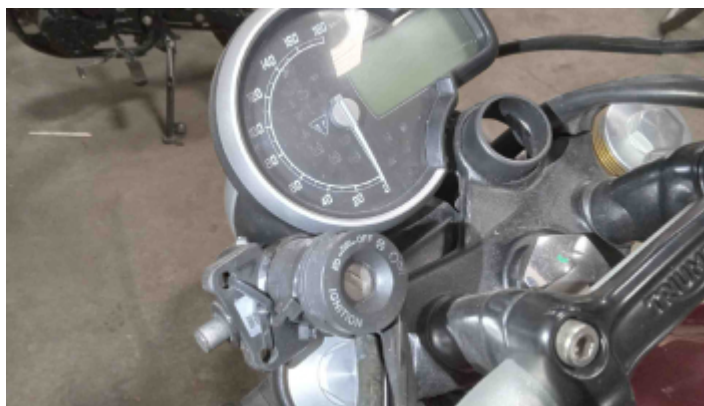
Foto Avaria Painel
