Cliente: **CARBUY AUTOMOTIVE BUSINESS LTDA**CPF / CNPJ: **35.626.178/0001-27**Dt. Pedido: **18/09/2026**Dt. Vistoria: **21/09/2026**Dt. Baixa: **23/09/2026**Local: **CARBUY**

Placa: **GDZ9D51** Marca: **AUDI** Modelo: **A3 (NAC) SEDAN (ATTRACTION 1.4 76 V TFSI TIP )** Cód. Molicar: **00400460-7**  
Chassi: **99ADJ78V7J4000787** Motor: **CWL014610** Cor: **Preta** Portas: **4** Ano/Modelo: **2017 / 2018**  
Chassi BIN: **99ADJ78V7J4000787** Motor BIN: **CWL014610** Cor BIN: **PRETA** Combustível BIN: **ALCOOL/GASOLINA**  
Câmbio: **AUTOMATICO** Combustível: **Alcool/Gasolina** Renavam: **01143441580** KM: **Digital N/V** Cód. Fipe: **008203-1**

**VEÍCULO COM COLISÃO,COM DANOS ESTRUTURAIS:PAINEL DIANTEIRO,SUPORTE DO RADIADOR,LONGARINAS DIANTEIRAS,AVARIADOS.  
AIR BAG DEFLAGRADOS.**

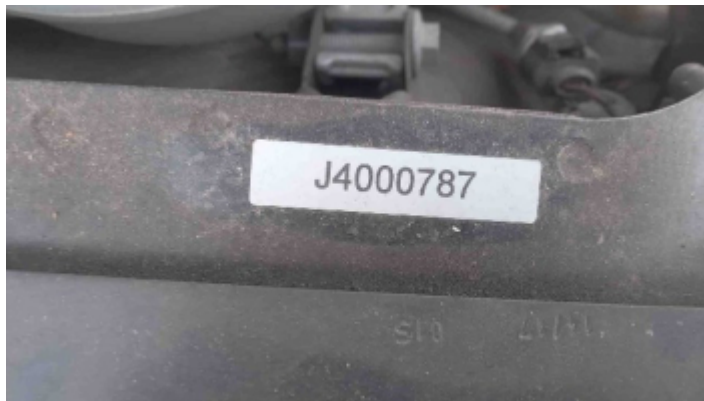
Foto Estrutura Longarina Direita

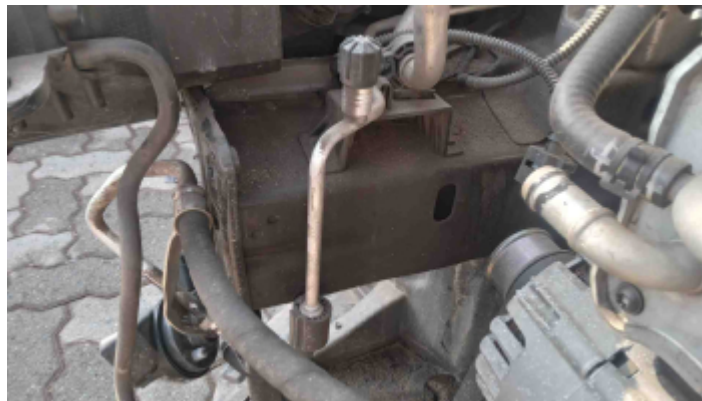
Foto Estrutura Longarina Esquerda

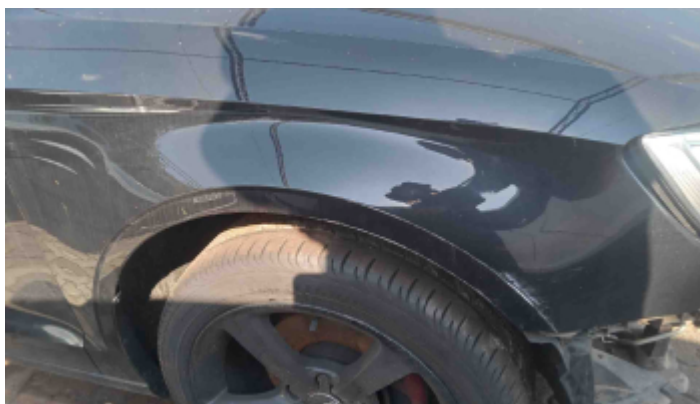
Foto Avaria Pára-Lama Esquerdo
