Local: CARBUY

Cidade: VALINHOS

## I - Dados do Veículo

Placa: FGB7B31 Marca: VOLKSWAGEN Modelo: GOLF (COMFORTLINE 1.6 16V MSI) Cód. Molicar: 05120581-6  
Chassi: 9BWAL7AU8G4001525 Motor: CNX069319 Cor: Branca Portas: 4 Ano/Modelo: 2015 / 2016  
Chassi BIN: 9BWAL7AU8G4001525 Motor BIN: CNX069319 Cor BIN: BRANCA Combustível BIN: ALCOOL/GASOLINA  
Câmbio: MANUAL Combustível: Alcool/Gasolina Renavam: 01103791580 KM: 108172 Cód. Fipe: 005448-8

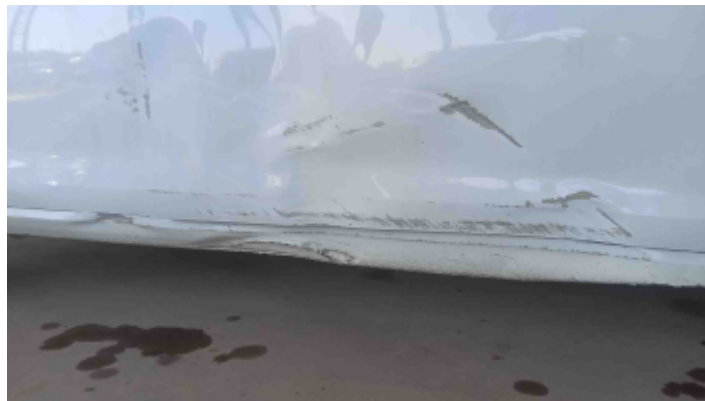
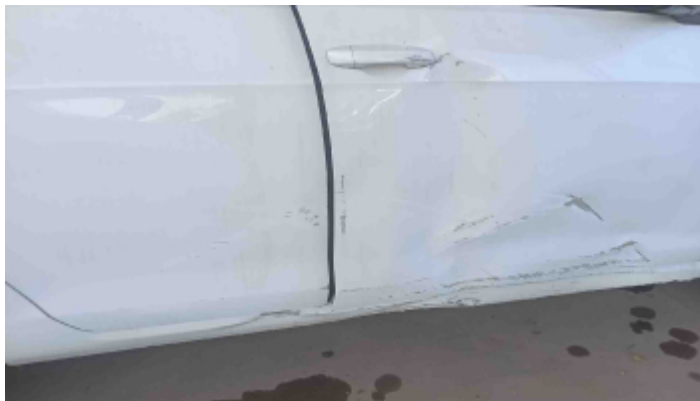
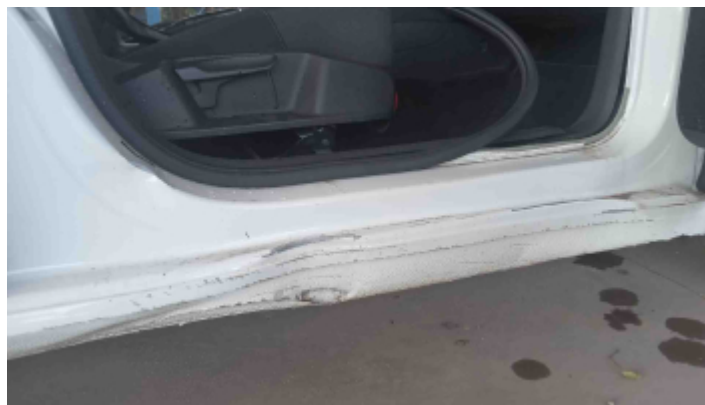
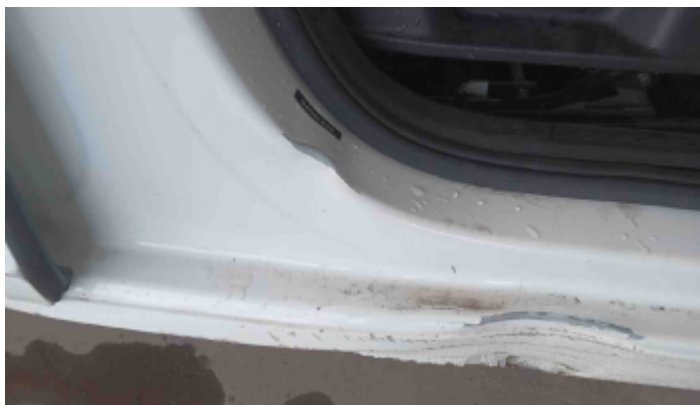
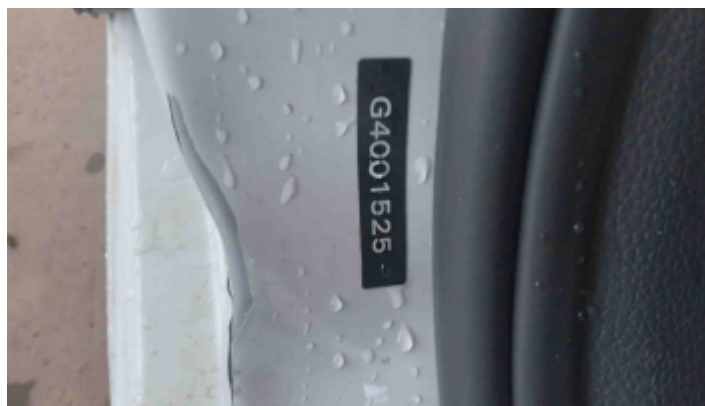
Detalhe da Avaria

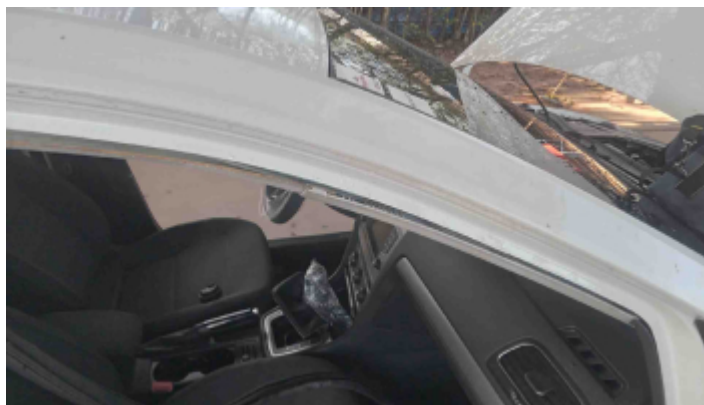
Foto Estrutura Coluna Dianteira Direita

(DANOS ESTRUTURAIS) VEICULO COM DANOS NO CONJUNTO ESTRUTURAL DO MONO BLOCO ( COLUNA DIANT. DIREITA DANIFICADA ) NECESSÁRIO LAUDO TÉCNICO DO INMETRO.

APROVADO COM RESTRIÇÃO, sendo que para emissão do Laudo de Transferência, o item destacado deve ser regularizado, pois trata-se de status REPROVÁVEL, conforme Detran.

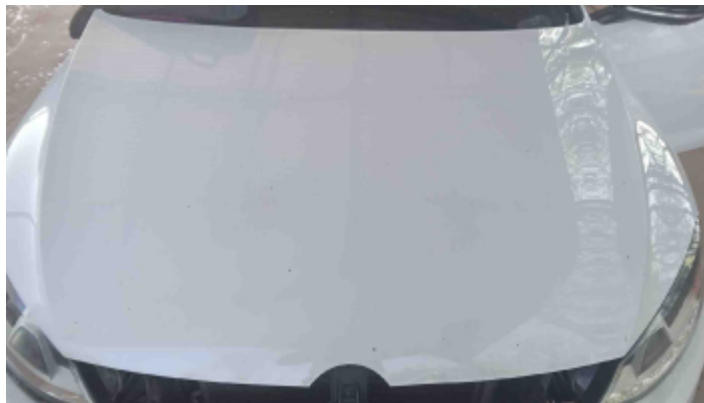
AVARIAS : CAPO, LATERAL DIREITA, CAIXA DE AR DIREITA, PARALAMA DIREITO, PORTA DIANT. DIREITA E PORTA TRAS. DIREITA AMASSADOS. GRADE E PARA CHOQUE DIANTEIRO QUEBRADOS. ESCAPAMENTO INTERMEDIÁRIO E SILENCIOSO DESINSTALADOS ESTÃO NO PORTA MALAS.

Foto Avaria Capô

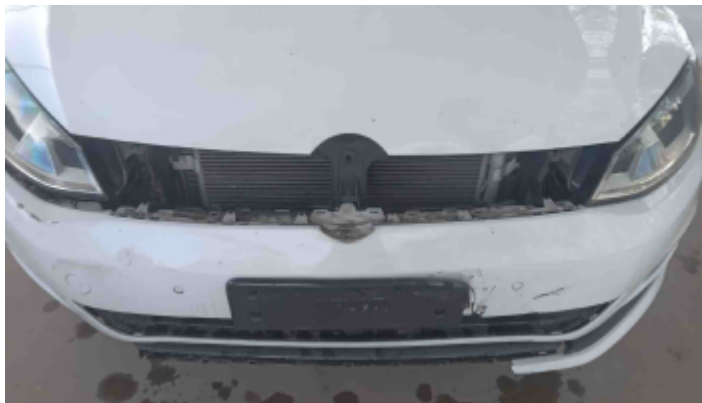
Foto Avaria Grade

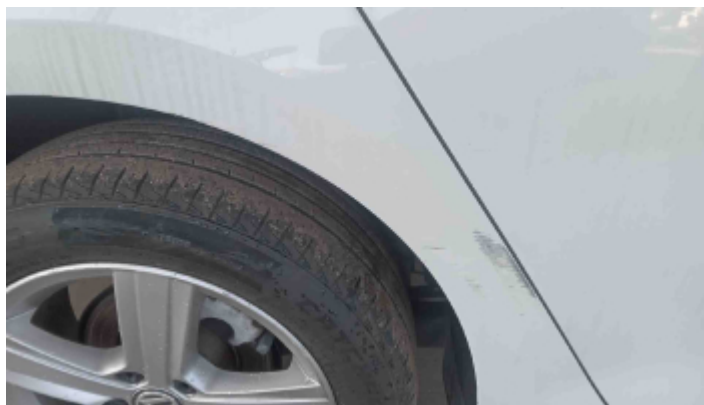
Foto Avaria Lateral Direita

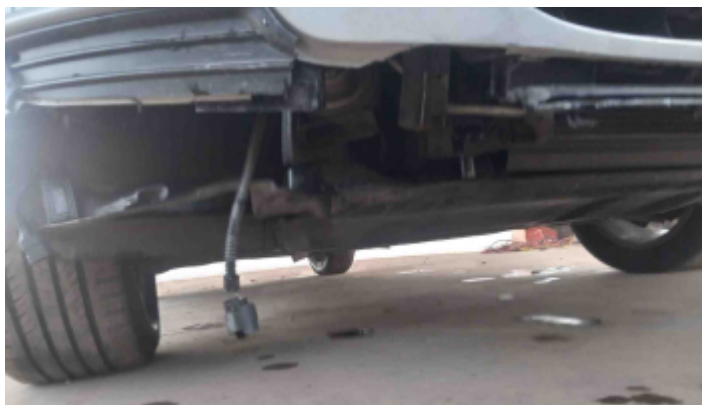
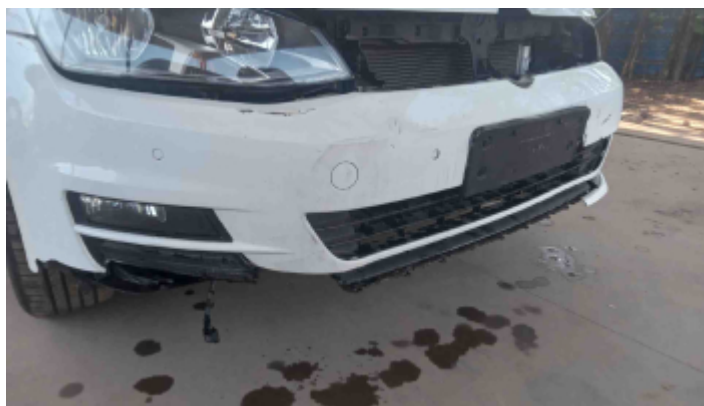
Foto Avaria Pára-Choque Dianteiro

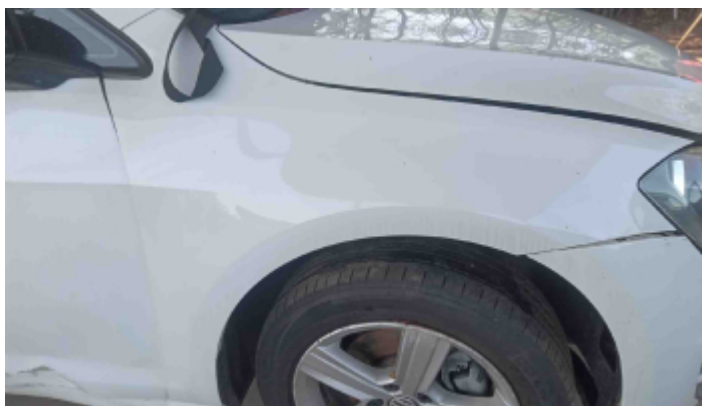
Foto Avaria Pára-Lama Direito

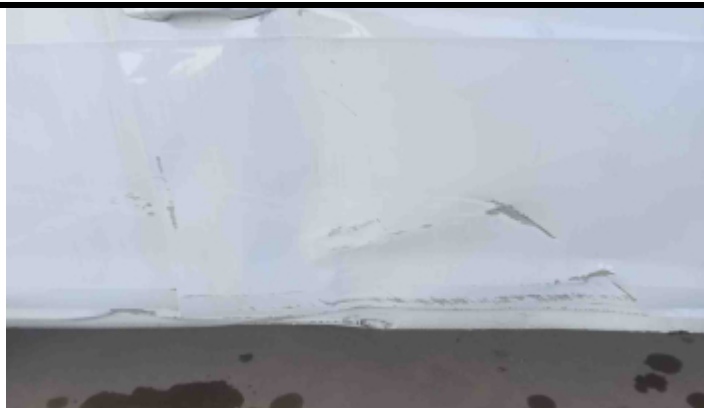
Foto Avaria Porta Direita Dianteira

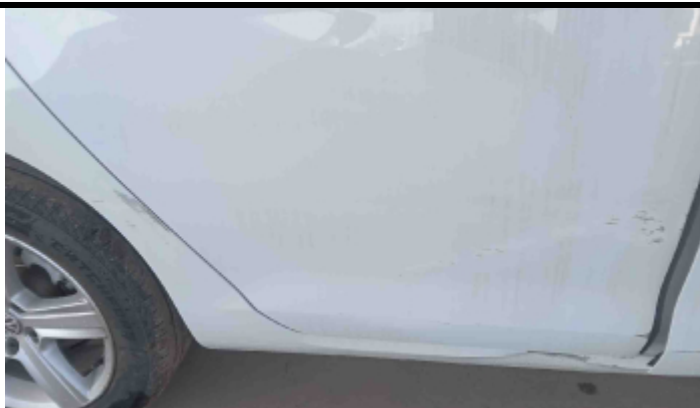
Foto Avaria Porta Direita Traseira

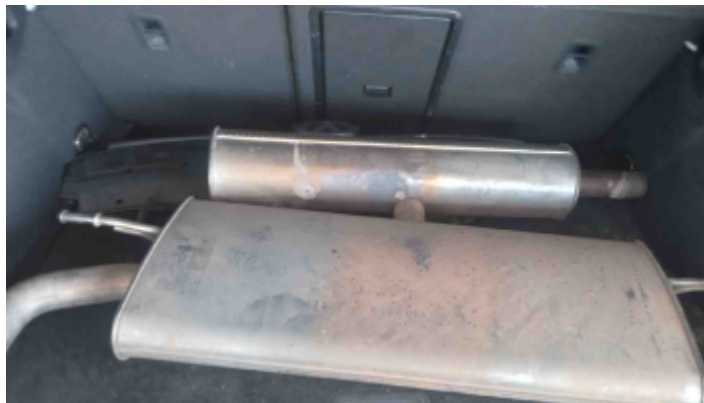
Foto Avaria Escapamento
