Cliente  
**CARBUY AUTOMOTIVE BUSINESS LTDA**

**DADOS DO VEÍCULO**

| | | | <b>NISSAN VERSA 16SV CVT</b> | |

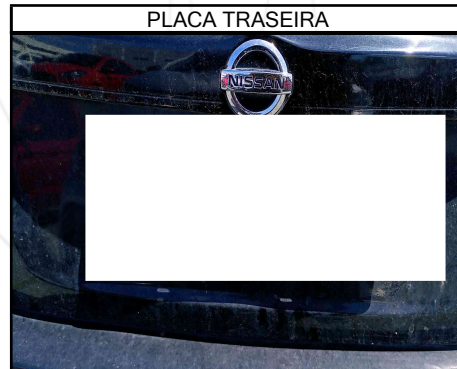
| PLACA TRASEIRA | | DANIFICADO(A) |

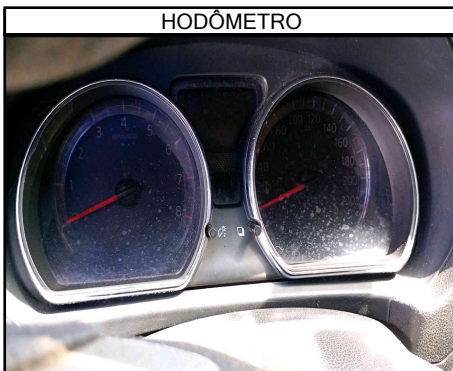
AIR BAG NÃO AVALIADO, HODÔMETRO DESLIGADO, ASSOALHOS CENTRAIS (DIR/ESQ) DANIFICADO(A), CAIXA DE AR/SOLEIRAS (DIR/ESQ) DANIFICADO(A), CAIXA DE ESTEPE DANIFICADO(A), CAIXA DE RODA DIANTEIRA DIREITA DANIFICADO(A), CAIXA DE RODA TRASEIRA ESQUERDA REPARADO(A), ETIQUETA ETA COMPARTIMENTO MOTOR COM NUMERAÇÃO ILEGÍVEL OU INCOMPLETA, GRAVAÇÃO VIDRO PARABRISA SEM GRAVAÇÃO, KIT GNV POSSUI, LONGARINAS DIANTEIRAS E TRASEIRAS (DIR/ESQ) DANIFICADO(A), PAINEL DIANTEIRO SUPERIOR DANIFICADO(A), PAINEL TRASEIRO DANIFICADO(A)

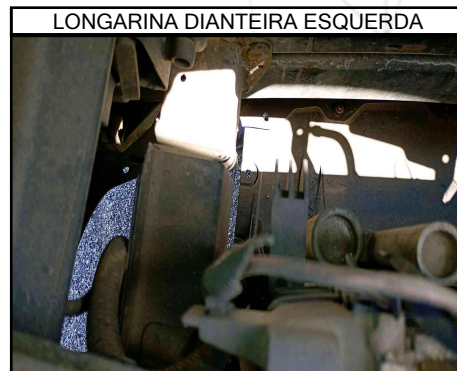
| LONGARINA DIANTEIRA ESQUERDA | | DANIFICADO(A) |

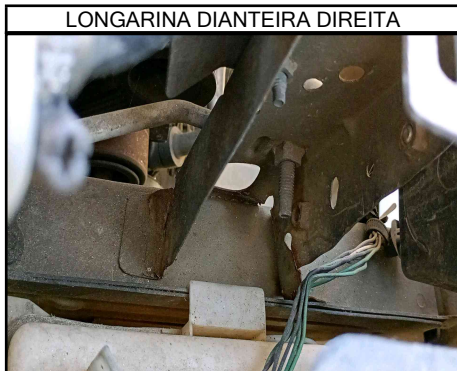
| LONGARINA DIANTEIRA DIREITA | | DANIFICADO(A) |

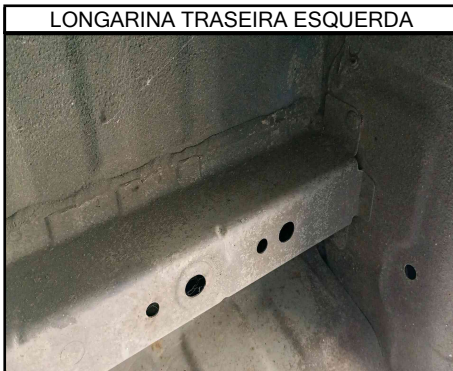
| LONGARINA TRASEIRA ESQUERDA | | DANIFICADO |

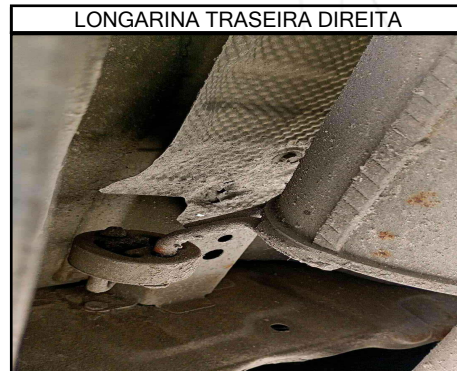
| LONGARINA TRASEIRA DIREITA | | DANIFICADO |

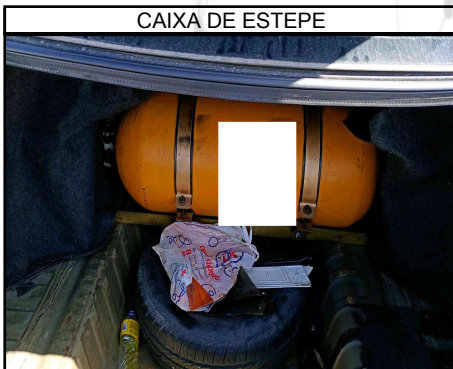
| CAIXA DE ESTEPE | | DANIFICADO |

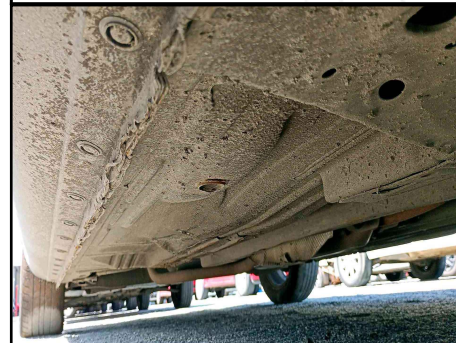
| ASSOALHO CENTRAL DIREITO | | DANIFICADO(A) |

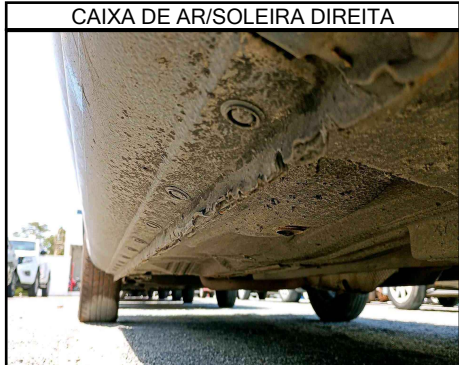
CAIXA DE AR/SOLEIRA DIREITA

| CAIXA DE AR DIREITA | | DANIFICADO(A) |

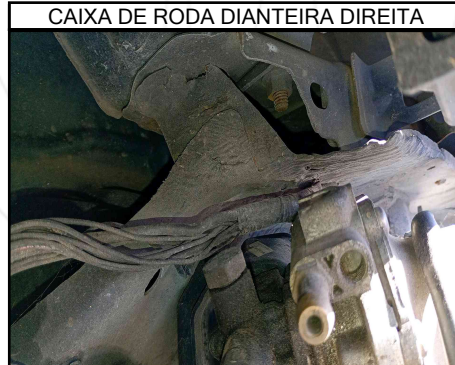
| CAIXA DE RODA DIANTEIRA DIREITA | | DANIFICADO(A) |

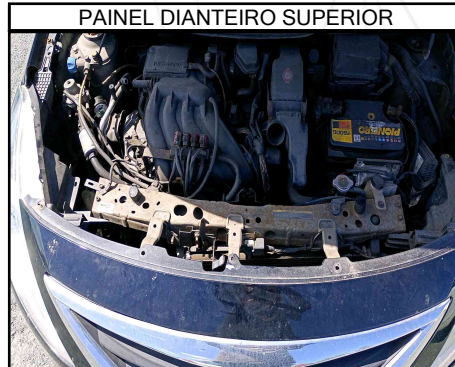
| PAINEL DIANTEIRO SUPERIOR | | DANIFICADO(A) |

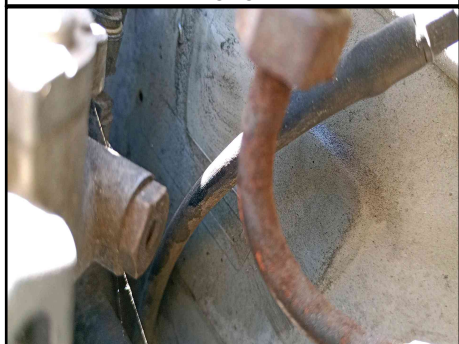
ETIQUETA ETA COMPARTIMENTO  
MOTOR

| ETIQUETA ETA DO MOTOR | | COM NUMERAÇÃO ILEGÍVEL OU INCOMPLETA |

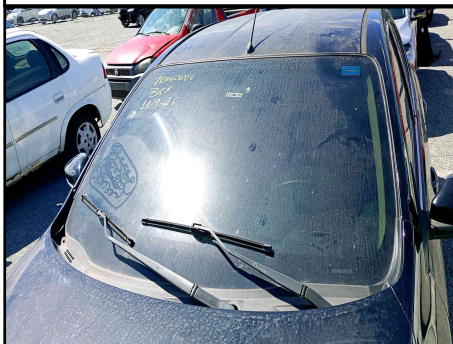
GRAVAÇÃO VIDRO PARABRISA

| GRAVAÇÃO DO VIDRO DO PARA-BRISA | | SEM GRAVAÇÃO |

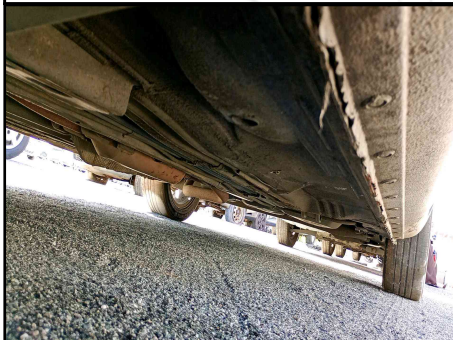
| ASSOALHO CENTRAL ESQUERDO | | DANIFICADO(A) |

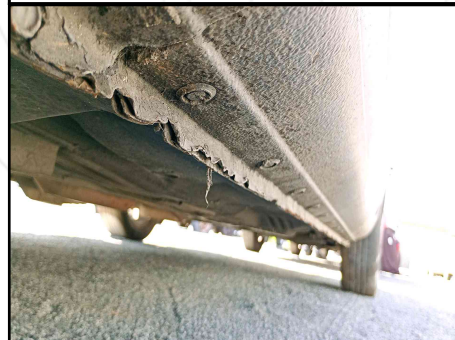
CAIXA DE AR/ SOLEIRA ESQUERDA

| CAIXA DE AR ESQUERDA | | DANIFICADO(A) |

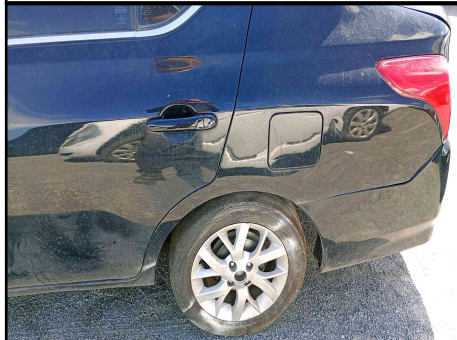
| CAIXA DE RODA TRASEIRA ESQUERDA | | REPARADO(A) |
