**DADOS DO VEÍCULO**

PLACA	CHASSI	CHASSI BIN	MARCA/MODELO	
			<b>CHEVROLET ONIX PLUS</b>	
			<b>JOY</b>	
ANO FABRICAÇÃO	ANO MODELO	MOTOR BIN	MOTOR OBSERVADO	COR
<b>2020</b>	<b>2020</b>			<b>CINZA</b>
COMBUSTÍVEL			KILOMETRAGEM	RFNAVAM
<b>GAS/ALC/GN</b>			<b>INACESSÍVEL</b>	
CIDADE VISTORIA	ESTADO VISTORIA	UF VISTORIA	PATIO VISTORIA	
<b>DUQUE DE CAXIAS</b>	<b>RJ</b>	<b>RJ</b>

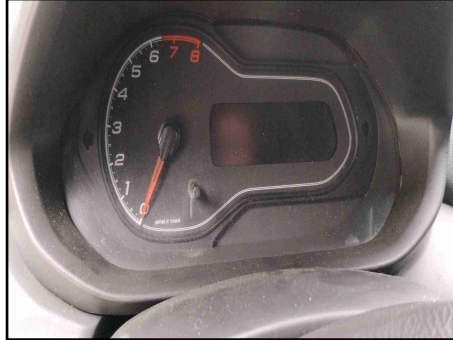
HODOMETRO

**HODOMETRO INACESSÍVEL**  
**CAIXA DE ESTEPE - PAINEL TRASEIRO LEVES DANOS/REPAROS**  
**CAIXAS DE AR - SOLEIRA DIREITA LEVES DANOS/REPAROS**  
**LONGARINA DIANTEIRA ESQUERDA LEVES DANOS/REPAROS**  
**LONGARINA TRASEIRA DIREITA LEVES DANOS/REPAROS**  
**LONGARINA TRASEIRA ESQUERDA LEVES DANOS/REPAROS**  
**ETIQUETA ETA COMPARTIMENTO MOTOR DANIFICADA**  
**VEÍCULO POSSUI HISTÓRICO DE RECALL PENDENTE.**
