#### CLIENTE

Cliente  
**BANCO BRADESCO FINANCIAMENTOS S**

#### DADOS DO VEÍCULO

| | | | <b>CHEVROLET ONIX PLUS</b> | |

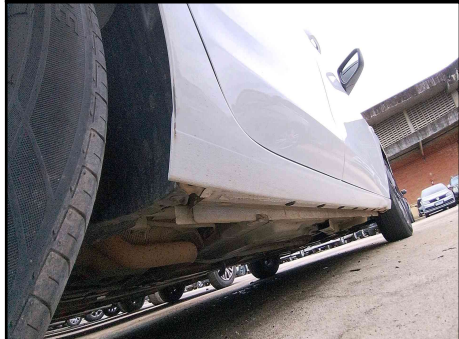
CAIXA DE AR/SOLEIRA DIREITA

**CAIXA DE AR/SOLEIRA DIREITA DANIFICADO(A)**

| CAIXA DE AR DIREITA | | DANIFICADO(A) |
