Cliente  
**CARBUY AUTOMOTIVE BUSINESS LTDA**

PLACA	CHASSI	CHASSI BIN	MARCA/MODELO	
			<b>VW/FOX XTREME MB</b>	
ANO FABRICAÇÃO	ANO MODELO	MOTOR BIN	MOTOR OBSERVADO	COR
<b>2018</b>	<b>2018</b>			<b>BRANCA</b>
COMBUSTÍVEL			KILOMETRAGEM	RENAVAM
<b>ALCOOL/GASOLINA</b>			<b>122626</b>	
CIDADE VISTORIA	ESTADO VISTORIA	UF VISTORIA	PATIO VISTORIA	
<b>SANTARÉM</b>	<b>PA</b>	<b>PA</b>

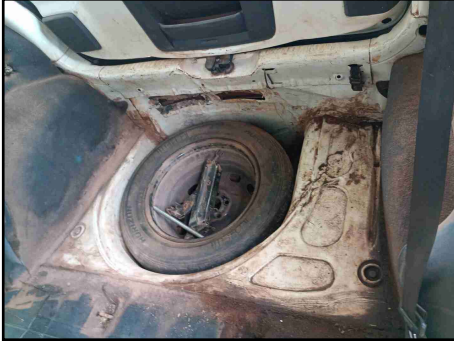
CAIXA DE ESTEPE - PAINEL TRASEIRO

**CAIXA DE ESTEPE - PAINEL TRASEIRO GRAVES DANOS/REPAROS / CAIXAS DE RODA DIANTEIRA DIREITA LEVES DANOS/REPAROS / CAIXAS DE RODA DIANTEIRA ESQUERDA LEVES DANOS/REPAROS / PAINEL DIANTEIRO SUPERIOR LEVES DANOS/REPAROS**

GRAVES DANOS/REPAROS
PAINEL DIANTEIRO SUPERIOR

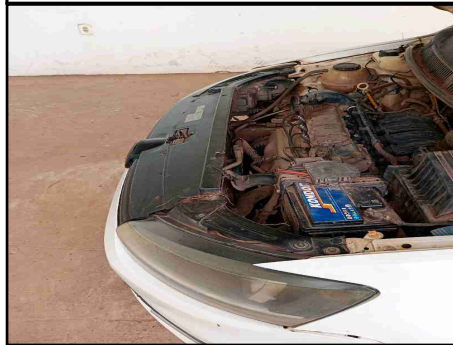
PAINEL DIANTEIRO SUPERIOR

LEVES DANOS/REPAROS
CAIXA DE AR / SOLEIRA ESQUERDA

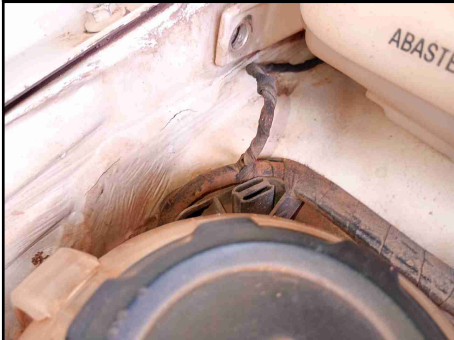
CAIXAS DE RODA DIANTEIRA DIREITA

LEVES DANOS/REPAROS
CAIXA DE RODA DIANTEIRA ESQUERDA

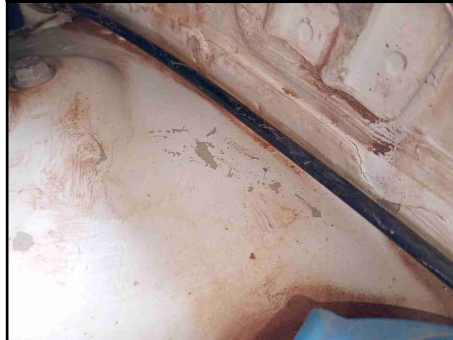
CAIXAS DE RODA DIANTEIRA ESQUERDA

LEVES DANOS/REPAROS
CAIXA DE RODA TRASEIRA DIREITA
