Cliente  
**BANCO BRADESCO FINANCIAMENTOS S.A.**

**DADOS DO VEÍCULO**

| | | | <b>FIAT SIENA ATTRACTIV 14</b> | |

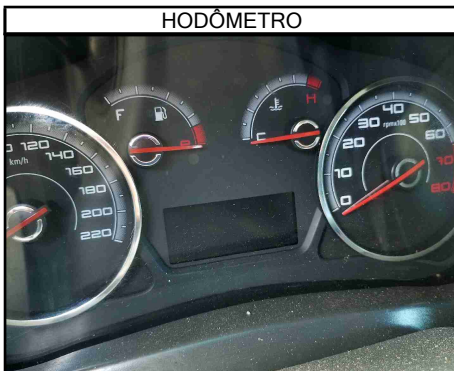
HODÔMETRO

| <b>ALCO/GASOL</b> | | | <b>INACESSÍVEL</b> | |

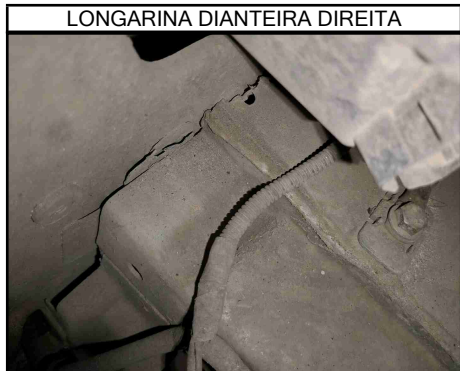
| LONGARINA DIANTEIRA DIREITA | | DANIFICADO(A) |

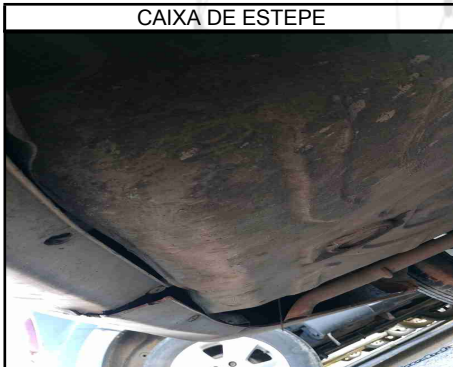
| CAIXA DE ESTEPE | | DANIFICADO |

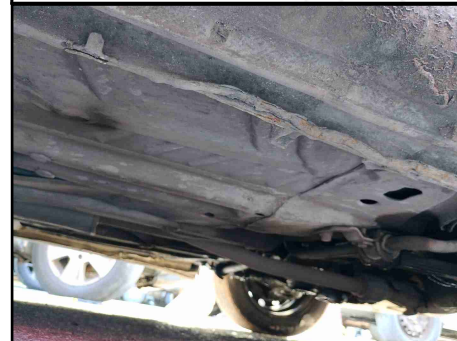
| ASSOALHO CENTRAL DIREITO | | DANIFICADO(A) |

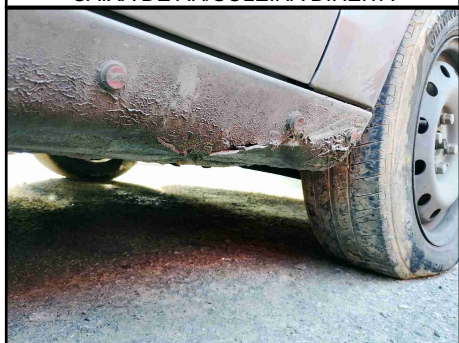
CAIXA DE AR/SOLEIRA DIREITA

| CAIXA DE AR DIREITA | | DANIFICADO(A) |

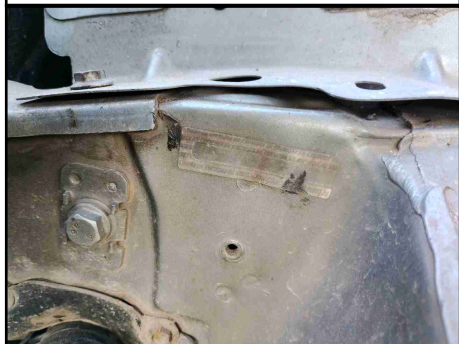
ETIQUETA ETA COMPARTIMENTO MOTOR

| ETIQUETA ETA DO MOTOR | | COM NUMERAÇÃO ILEGÍVEL OU INCOMPLETA |

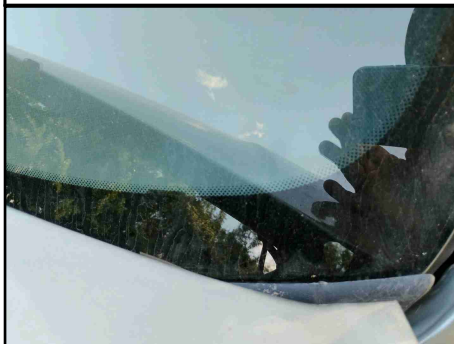
GRAVAÇÃO VIDRO PARABRISA

| GRAVAÇÃO DO VIDRO DO PARA-BRISA | | SEM GRAVAÇÃO |

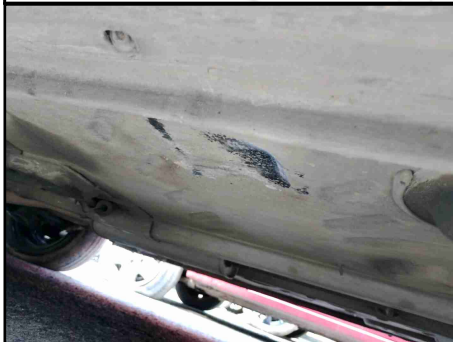
| ASSOALHO CENTRAL ESQUERDO | | DANIFICADO(A) |
