Cliente  
**CARBUY AUTOMOTIVE BUSINESS LTDA**

| | | | <b>CHEVROLET ONIX 10MT</b> | |
| <b>2022</b> | <b>2023</b> | | | <b>PRETA</b> |

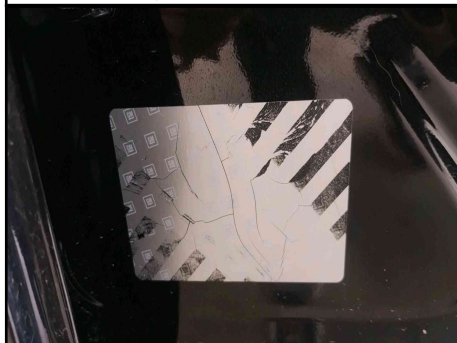
ETIQUETA ETA COLUNA

| ETIQUETA ETA DA COLUMNA | | DANIFICADA |

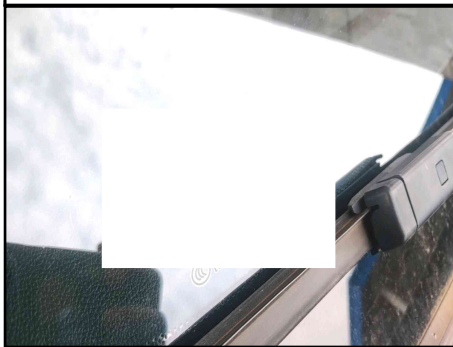
GRAVAÇÃO VIDRO PARABRISA

| GRAVAÇÃO DO VIDRO DO PARA-BRISA | | SEM GRAVAÇÃO |

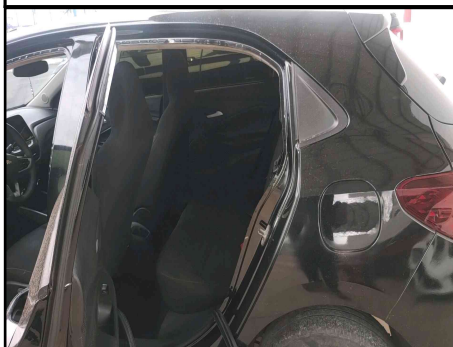
| COLUNA C ESQUERDA | | REPARADO(A) |

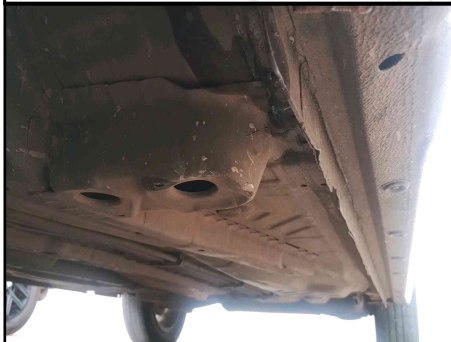
**ASSOALHO CENTRAL ESQUERDO**

ASSOALHO CENTRAL ESQUERDO DANIFICADO(A), CAIXA DE AR/SOLEIRA ESQUERDA DANIFICADO(A), CAIXA DE RODA TRASEIRA ESQUERDA REPARADO(A), COLUMNA C ESQUERDA REPARADO(A), ETIQUETA ETA COLUMNA DANIFICADA

| ASSOALHO CENTRAL ESQUERDO | | DANIFICADO(A) |

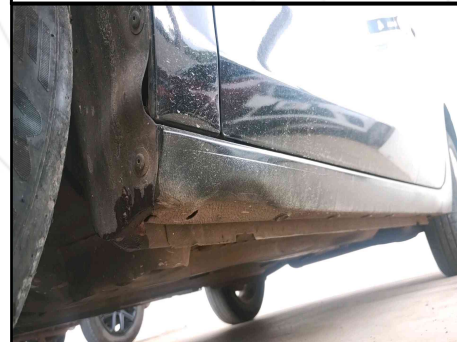
**CAIXA DE AR/ SOLEIRA ESQUERDA**

| CAIXA DE AR ESQUERDA | | DANIFICADO(A) |

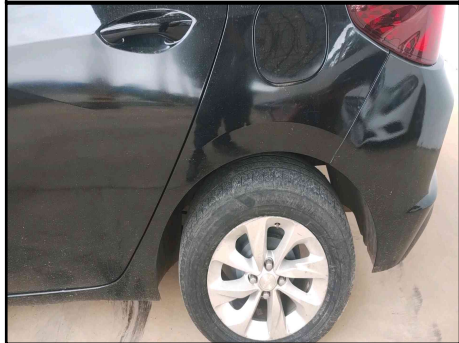
**CAIXA DE RODA TRASEIRA ESQUERDA**

| CAIXA DE RODA TRASEIRA ESQUERDA | | REPARADO(A) |
