Empresa: AUTO 100% CERTIFICAÇÃO AUTOMOTIVA S.A **CNPJ:** 34.772.345/0001-85 **Telefone:** (11) 2538-8334

DADOS DO VEÍCULO

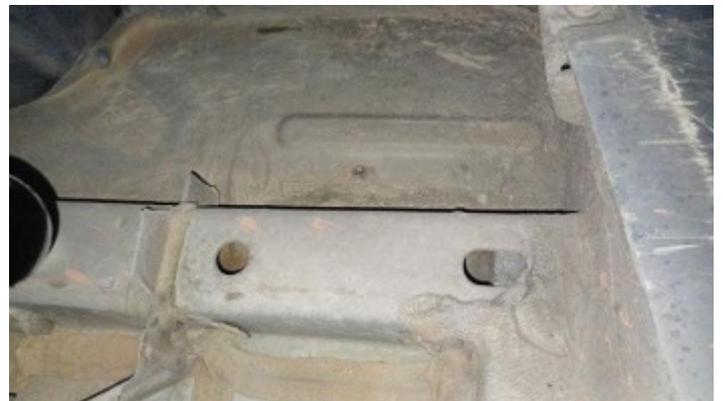
Estrutura Longarina Traseira Direita

Veículo em estado regular de conservação; Pontos de riscos e amassados pela carroceria; Veiculo possui danos estruturais. Veiculo possui GNV instalado e NÃO regularizado na base BIM. Longarinas traseiras e assoalho do porta malas com perfurações devido a instalação do GNV. Para choque traseiro necessita troca, Tampa do porta malas necessita troca, Portas esquerdas amassadas, Caixa de ar esquerda amassada, Farol esquerda necessita troca, Capô amassado, Para choque dianteiro danificado, Portas lado direito com amassados e riscos, Lateral traseira direita amassada, caixa de ar direita amassada. Necessário revisão mecânica e elétrica; Funilaria, Pintura, Polimento e Higienização. Necessário trocar pneus, Chassi e motor dentro dos padrões do fabricante, Etiquetas ETAS e VIS dentro dos padrões do fabricante.

Condição da Placa	Original	Gravação vidro traseiro (vigia)	Original
Possui Kit GNV?	Possui	Condição da longarina traseira direita	Danificada
Condição da longarina traseira esquerda	Danificada	Condição do assoalho	Danificado (furado)
Lanterna traseiro direito	Funcionando	Lanterna traseiro esquerdo	Funcionando
Limpador traseiro	Não possui	Condição do para-choque traseiro	Necessita de Troca
Condição do Pneu estepe	Necessita de Troca	Porta malas	Necessita de Troca
Escapamento	Possui	Possui chave de roda?	Possui
Possui macaco?	Possui	Conservação roda estepe	Sem Danos Aparentes
Possui triangulo?	Possui	Condição do assoalho porta mala	Sem Danos Aparentes

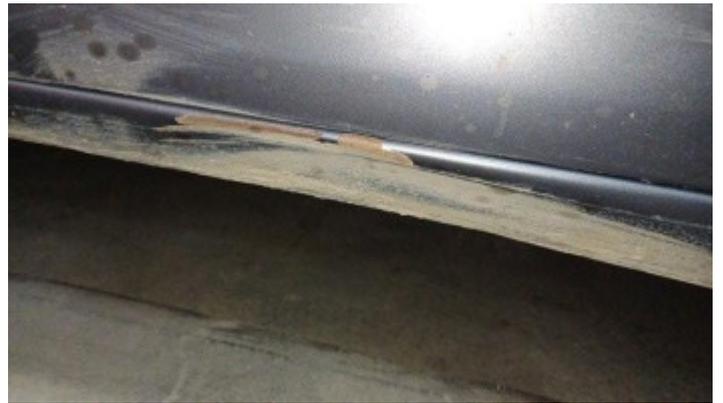
CAIXA DE AR ESQUERDA

Gravação vidro da porta dianteira esquerda	Original	Gravação vidro da porta traseira esquerda	Original
Condição da coluna dianteira esquerda	Original	Condição da coluna central esquerda	Original
Condição da coluna traseira esquerda	Original	Caixa de Ar (lado esquerdo)	Danificada
Condição do odômetro	Sem danos aparentes	Condição do Painel de Instrumentos	Sem danos aparentes
Condição Lateral Dianteira Esquerda	Sem Danos Aparentes	Condição Lateral Traseira Esquerda	Sem Danos Aparentes
O teto possui danos?	Sem Danos Aparentes	Condição do Para-Sol	Possui
Vidros elétricos dianteiros	Funcionando	Vidros elétricos traseiros	Não possui
Conservação encosto de cabeça dianteiro	Bom	Conservação encosto de cabeça traseiro	Bom
Tipo de estofamento	Tecido	Para-lama dianteiro esquerdo	Danificado reparável
Porta dianteira esquerda	Danificado reparável	Porta traseira esquerda	Danificado reparável
Possui chave?	Possui	Qual tipo de chave?	Simplex

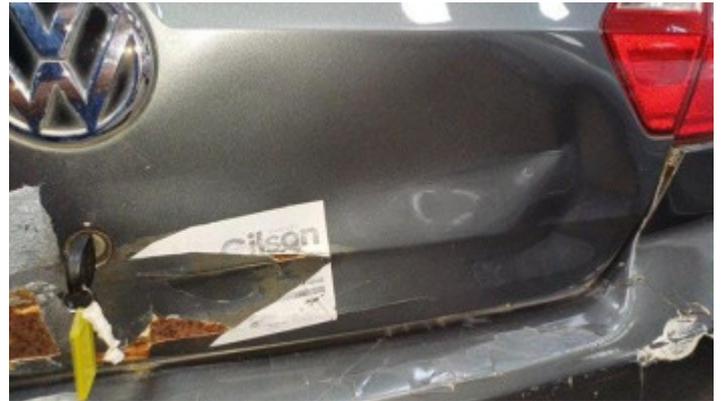
Avaria Pára-Choque Traseiro

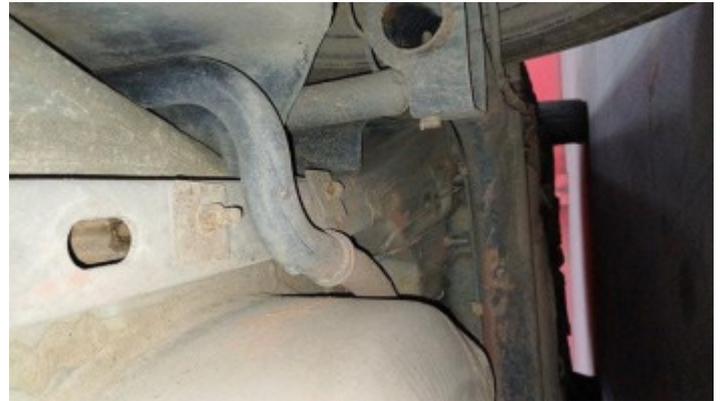
Avaria Assoalho do Porta Malas

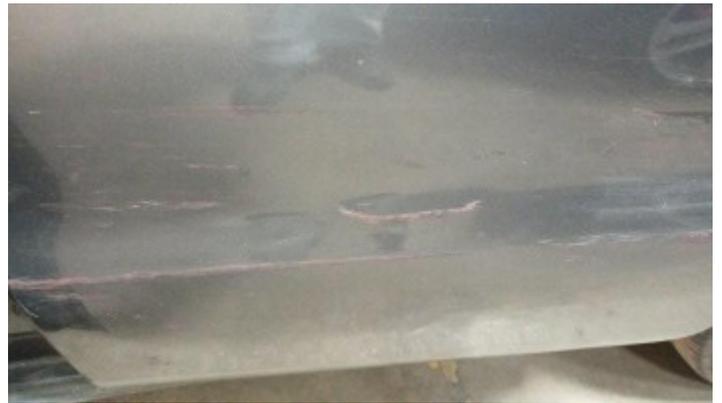
Avaria Porta Esquerda Dianteira

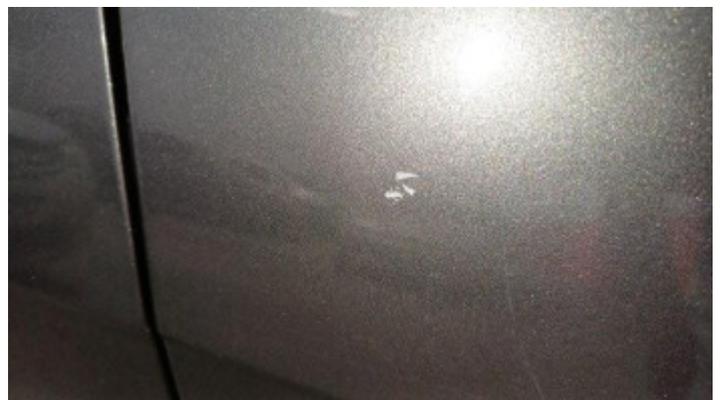
Avaria Pára-Choque Dianteiro

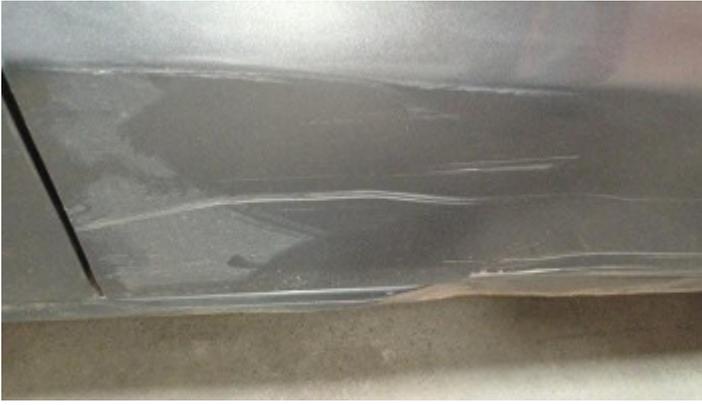
Avaria Pára-Lama Direito

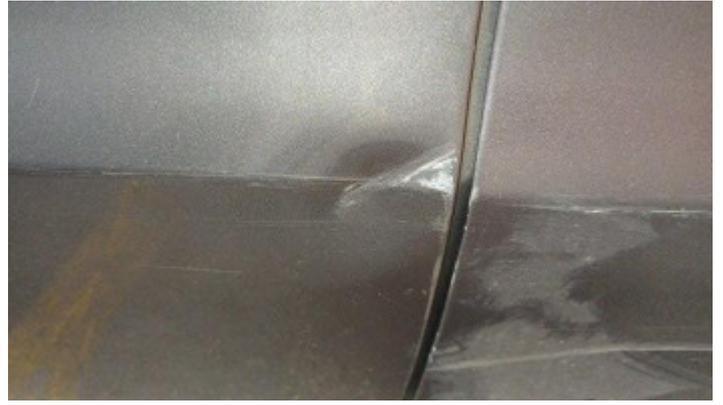
Avaria Porta Direita Dianteira
