**CLIENTE**

Cliente  
**BANCO BRADESCO SA**

**DADOS DO VEÍCULO**

| | | | <b>RENAULT CLIO CAM</b> | |

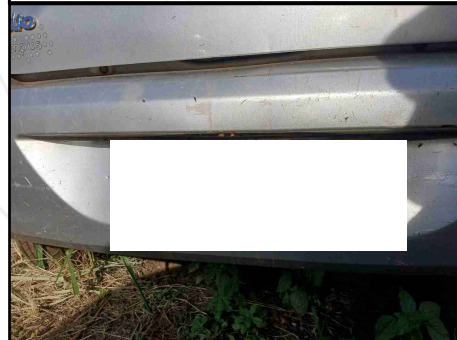
| PLACA TRASEIRA | | DANIFICADO(A) |

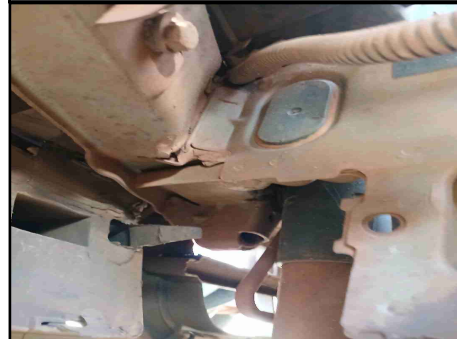
| LONGARINA DIANTEIRA ESQUERDA | | DANIFICADO(A) |

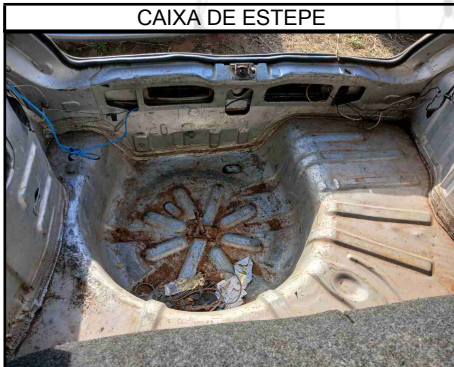
| CAIXA DE ESTEPE | | DANIFICADO |

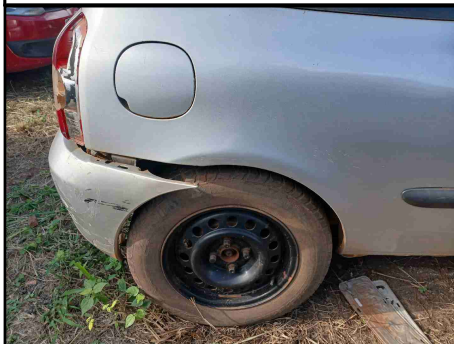
| CAIXA DE RODA TRASEIRA DIREITA | | DANIFICADO(A) |

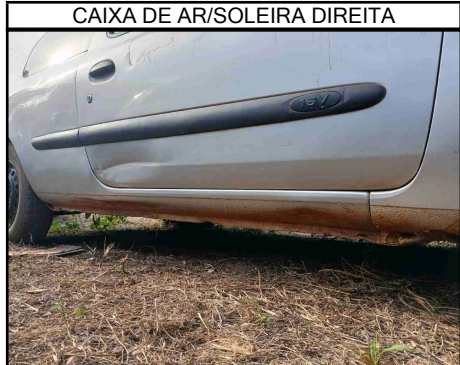
CAIXA DE AR/SOLEIRA DIREITA

| CAIXA DE AR DIREITA | | DANIFICADO(A) |

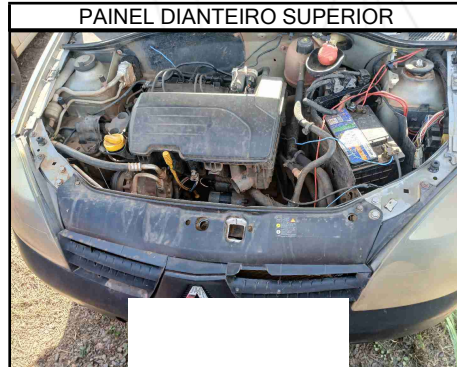
| PAINEL DIANTEIRO SUPERIOR | | DANIFICADO(A) |

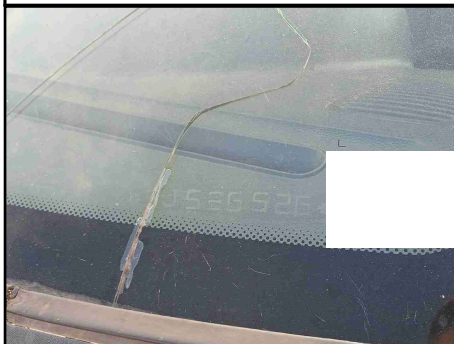
GRAVAÇÃO VIDRO PARABRISA

| GRAVAÇÃO DO VIDRO DO PARA-BRISA | | DANIFICADO(A) |

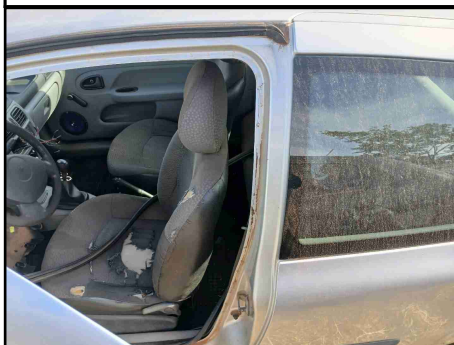
| COLUNA C ESQUERDA | | DANIFICADO(A) |

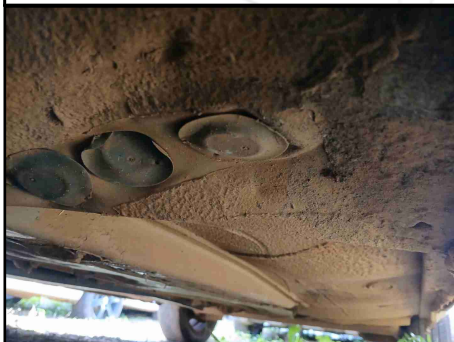
**ASSOALHO CENTRAL ESQUERDO**

| ASSOALHO CENTRAL ESQUERDO | | DANIFICADO(A) |

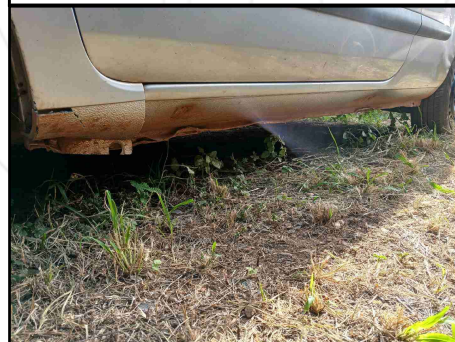
**CAIXA DE AR/ SOLEIRA ESQUERDA**

| CAIXA DE AR ESQUERDA | | DANIFICADO(A) |

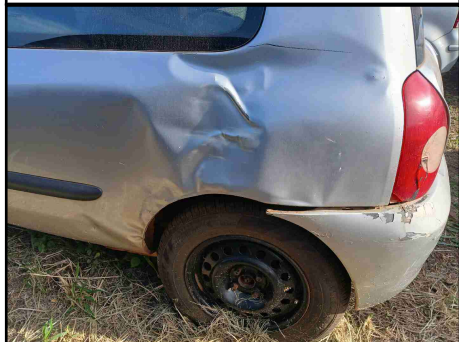
**CAIXA DE RODA TRASEIRA ESQUERDA**

| CAIXA DE RODA TRASEIRA ESQUERDA | | DANIFICADO(A) |

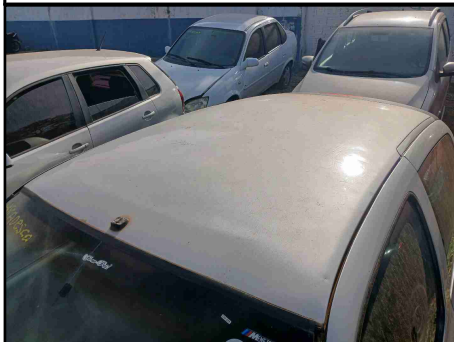
**TETO**

PARA-BRISA AVARIADO  
ASSOALHO CENTRAL ESQUERDO DANIFICADO(A)  
CAIXA DE AR/ SOLEIRA ESQUERDA DANIFICADO(A)  
CAIXA DE AR/SOLEIRA DIREITA DANIFICADO(A)  
CAIXA DE RODA TRASEIRA DIREITA DANIFICADO(A)  
CAIXA DE RODA TRASEIRA ESQUERDA DANIFICADO(A)  
COLUMNA C ESQUERDA DANIFICADO(A)  
GRAVAÇÃO VIDRO PARABRISA DANIFICADO(A)  
LONGARINA DIANTEIRA ESQUERDA DANIFICADO(A)  
PAINEL DIANTEIRO SUPERIOR DANIFICADO(A)  
PLACA TRASEIRA DANIFICADO(A)  
TETO DANIFICADO(A)  
CAIXA DE ESTEPE DANIFICADO
