Cliente  
**CARBUY AUTOMOTIVE BUSINESS LTDA**

| | | | <b>CHEVROLET SPIN 18L AT</b> | |
| <b>2015</b> | <b>2016</b> | | | <b>BRANCA</b> |

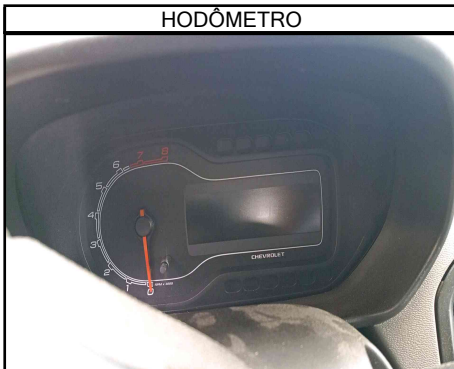
HODÔMETRO

| <b>GAS/ALC/GN</b> | | | <b>INACESSÍVEL</b> | |

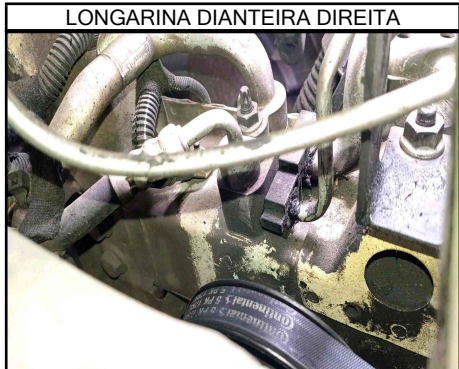
| LONGARINA DIANTEIRA DIREITA | | DANIFICADO(A) |

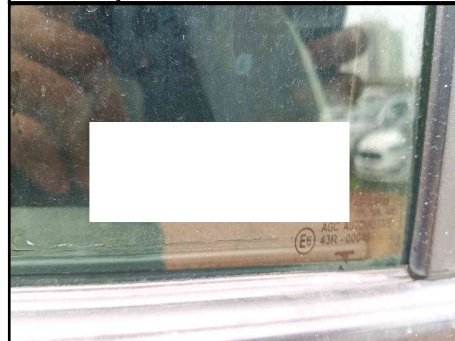
GRAVAÇÃO VIDRO TRASEIRO DIREITO

| GRAVAÇÃO DO VIDRO TRASEIRO DIREITO | | SEM GRAVAÇÃO |

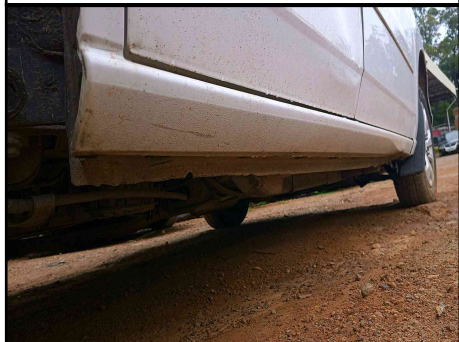
CAIXA DE AR/SOLEIRA DIREITA

| CAIXA DE AR DIREITA | | DANIFICADO(A) |

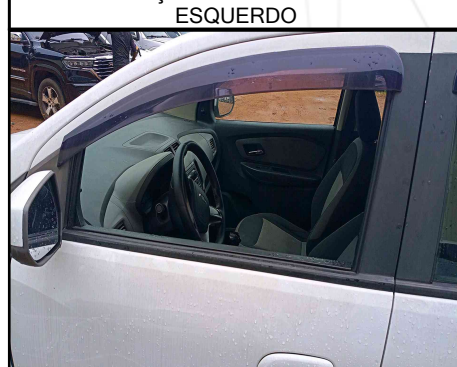
GRAVAÇÃO VIDRO DIANTEIRO  
ESQUERDO

| GRAVAÇÃO DO VIDRO DIANTEIRO ESQUERDO | | SEM GRAVAÇÃO |

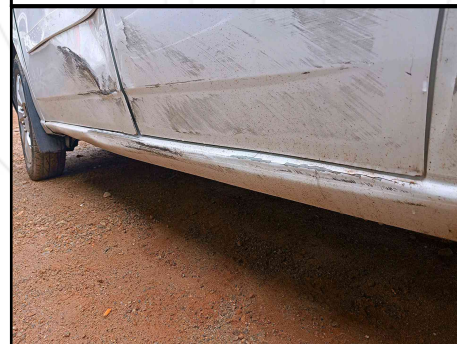
**CAIXA DE AR/ SOLEIRA ESQUERDA**

| CAIXA DE AR ESQUERDA | | DANIFICADO(A) |

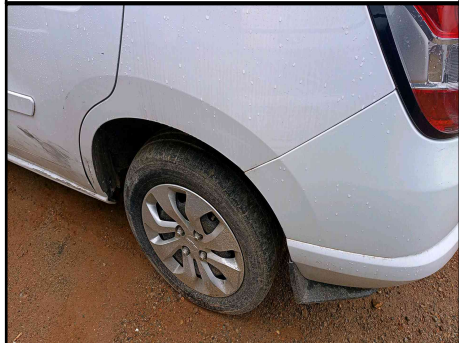
**CAIXA DE RODA TRASEIRA ESQUERDA**

| CAIXA DE RODA TRASEIRA ESQUERDA | | DANIFICADO(A) |
