Cliente  
**BANCO BRADESCO FINANCIAMENTOS S.A.**

**DADOS DO VEÍCULO**

| | | | <b>VOLKSWAGEN FOX 10</b> | |

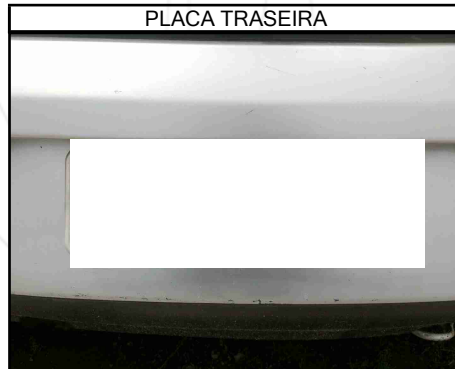
| PLACA TRASEIRA | | DANIFICADO(A) |

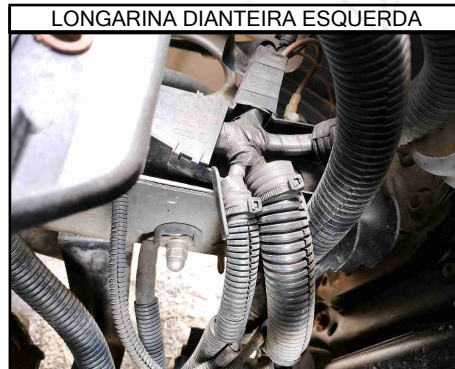
| LONGARINA DIANTEIRA ESQUERDA | | REPARADO(A) |

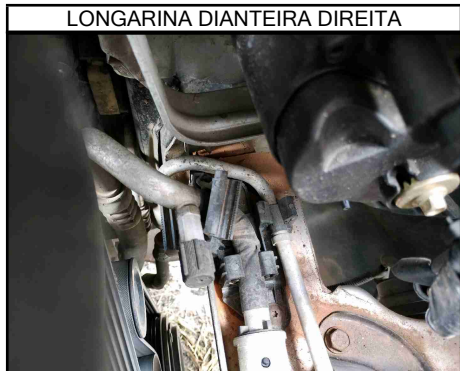
| LONGARINA DIANTEIRA DIREITA | | REPARADO(A) |

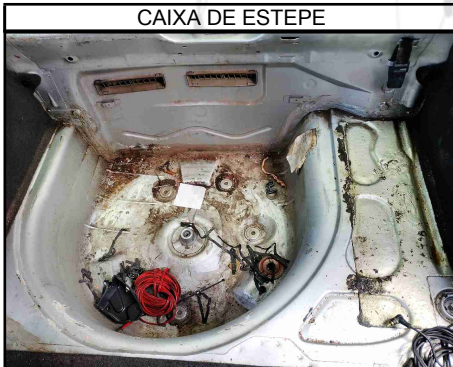
| CAIXA DE ESTEPE | | DANIFICADO |

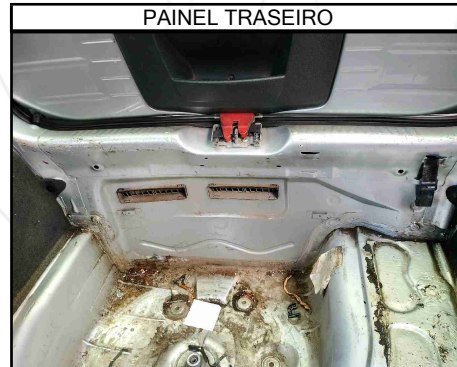
CAIXA DE AR/SOLEIRA DIREITA DANIFICADO(A), CAIXA DE AR/SOLEIRA ESQUERDA REPARADO(A), CAIXA DE ESTEPE DANIFICADO(A), CAIXAS DE RODA DIANTEIRAS (DIR/ESQ) REPARADO(A), CAIXA DE RODA TRASEIRA ESQUERDA REPARADO(A), GRAVAÇÃO VIDROS (DIANTEIRO ESQUERDO/TRASEIRO DIREITO) SEM GRAVAÇÃO, LONGARINAS DIANTEIRAS (DIR/ESQ) REPARADO(A), PAINEL DIANTEIRO SUPERIOR REPARADO(A), PAINEL TRASEIRO REPARADO(A), TETO DANIFICADO(A)

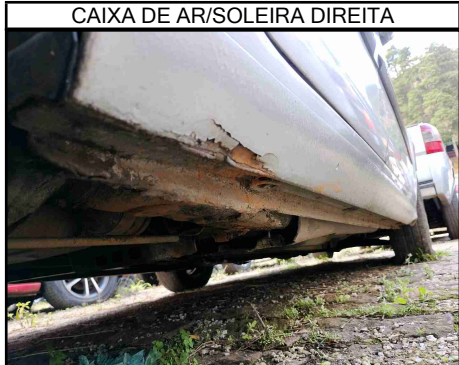
CAIXA DE AR/SOLEIRA DIREITA

| CAIXA DE AR DIREITA | | DANIFICADO(A) |

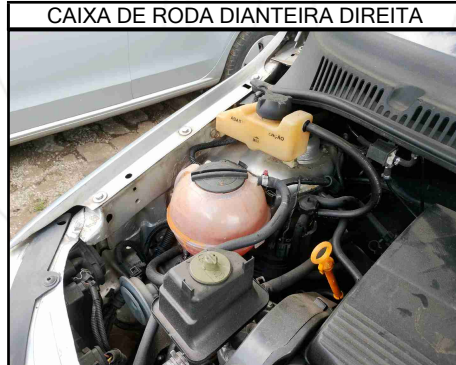
| CAIXA DE RODA DIANTEIRA DIREITA | | REPARADO(A) |

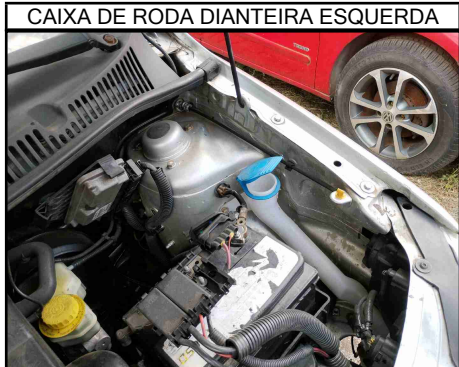
| CAIXA DE RODA DIANTEIRA ESQUERDA | | REPARADO(A) |

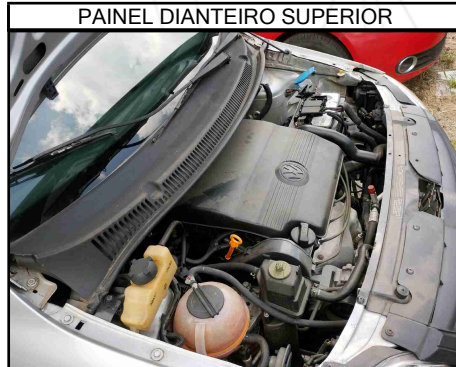
| PAINEL DIANTEIRO SUPERIOR | | REPARADO(A) |

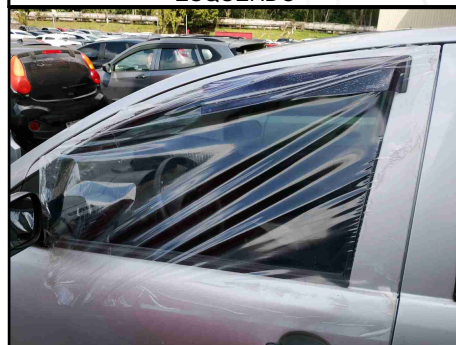
GRAVAÇÃO VIDRO DIANTEIRO  
ESQUERDO

| GRAVAÇÃO DO VIDRO DIANTEIRO ESQUERDO | | SEM GRAVAÇÃO |

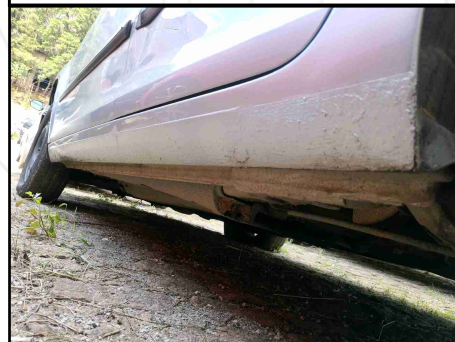
**CAIXA DE AR/ SOLEIRA ESQUERDA**

| CAIXA DE AR ESQUERDA | | REPARADO(A) |

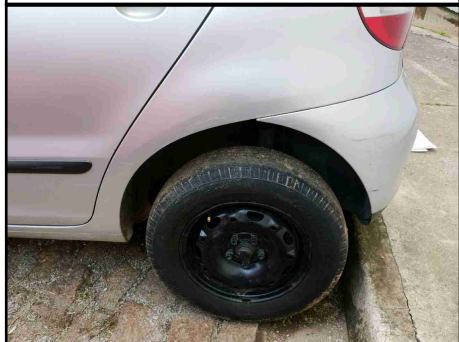
**CAIXA DE RODA TRASEIRA ESQUERDA**

| CAIXA DE RODA TRASEIRA ESQUERDA | | REPARADO(A) |
