Cliente  
**CARBUY AUTOMOTIVE BUSINESS LTDA**

**DADOS DO VEÍCULO**

| ANO FABRICAÇÃO | ANO MODELO | MOTOR BIN | I/VW SPACEFOX | |

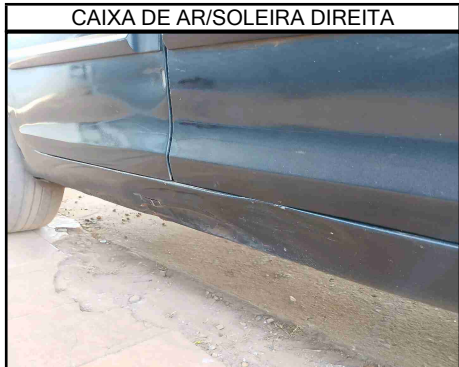
CAIXA DE AR/ SOLEIRA ESQUERDA DANIFICADO(A) / CAIXA DE AR/SOLEIRA DIREITA DANIFICADO(A) / CAIXA DE RODA TRASEIRA ESQUERDA REPARADO(A) / NÚMERO MOTOR ESTADO INICIAL DE CORROSÃO, PORÉM NUMERAÇÃO LEGÍVEL / TETO DANIFICADO(A)

| CAIXA DE AR DIREITA | | DANIFICADO(A) |

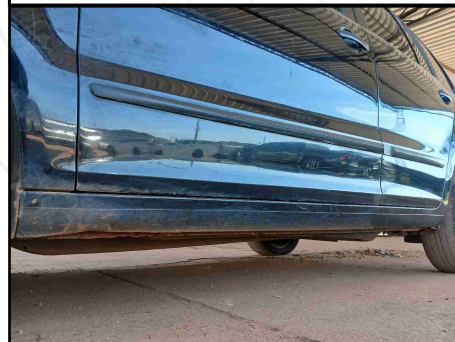
CAIXA DE AR/ SOLEIRA ESQUERDA

| CAIXA DE AR ESQUERDA | | DANIFICADO(A) |

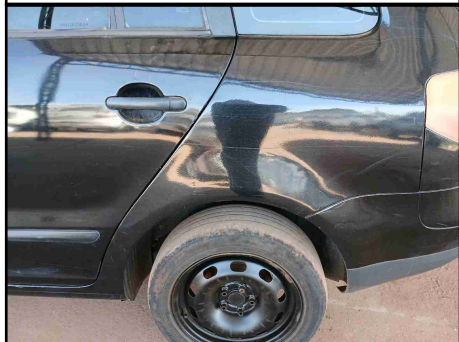
| CAIXA DE RODA TRASEIRA ESQUERDA | | REPARADO(A) |
