Cliente  
**BANCO BRADESCO FINANCIAMENTOS S.A.**

**DADOS DO VEÍCULO**

| | | | <b>CHEVROLET PRISMA</b> | |
| <b>2007</b> | <b>2007</b> | | <b>MAXX</b> | <b>PRATA</b> |

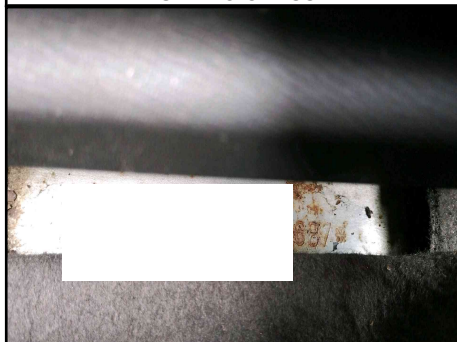
NÚMERO CHASSI

| NÚMERO DO CHASSI | | ESTADO INICIAL DE CORROSÃO |

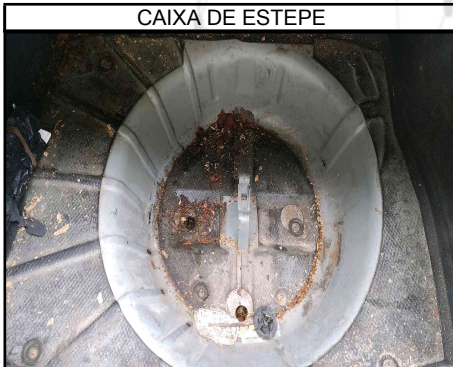
| CAIXA DE ESTEPE | | DANIFICADO |

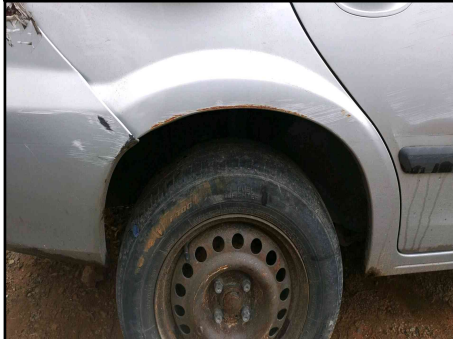
| CAIXA DE RODA TRASEIRA DIREITA | | DANIFICADO(A) |

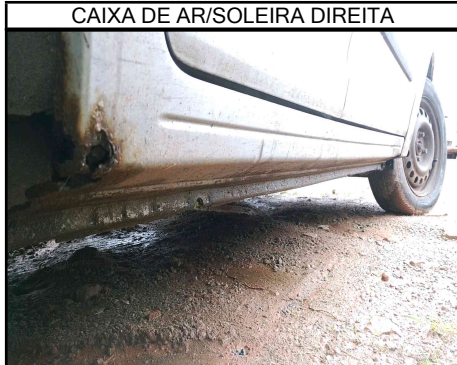
CAIXA DE AR/SOLEIRA DIREITA

| CAIXA DE AR DIREITA | | DANIFICADO(A) |

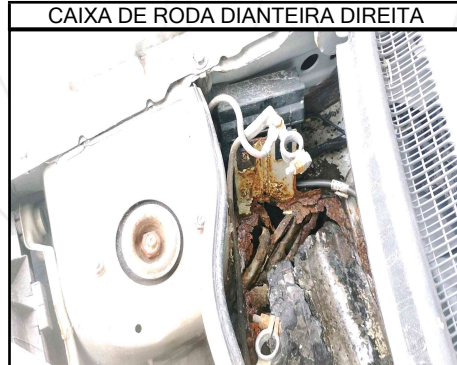
| CAIXA DE RODA DIANTEIRA DIREITA | | DANIFICADO(A) |

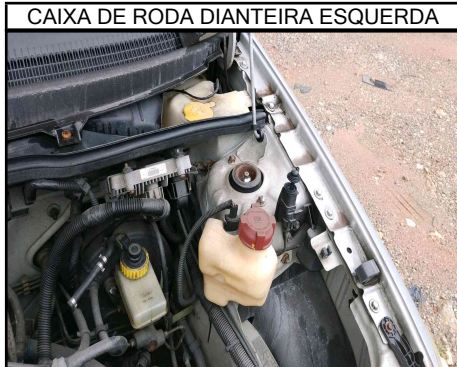
| CAIXA DE RODA DIANTEIRA ESQUERDA | | DANIFICADO(A) |

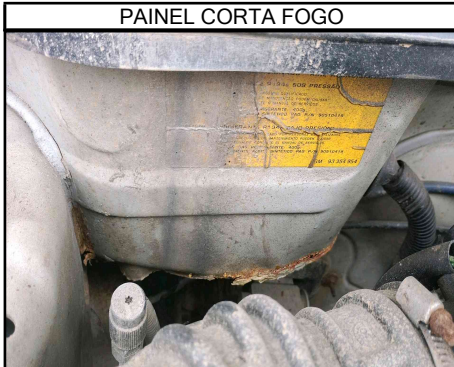
PAINEL CORTA FOGO

| PAINEL CORTA-FOGO | | DANIFICADO(A) |

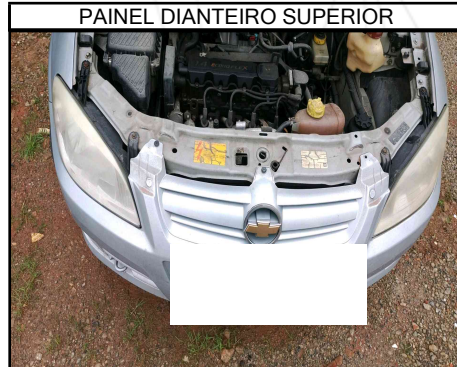
| PAINEL DIANTEIRO SUPERIOR | | DANIFICADO(A) |

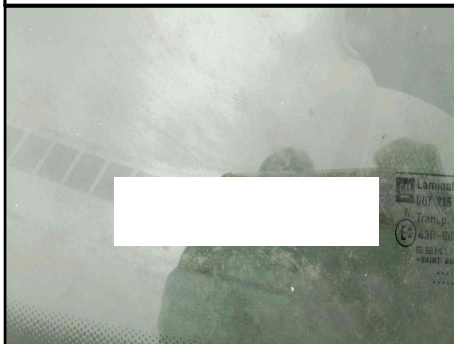
GRAVAÇÃO VIDRO PARABRISA

| GRAVAÇÃO DO VIDRO DO PARA-BRISA | | REMARCADO |

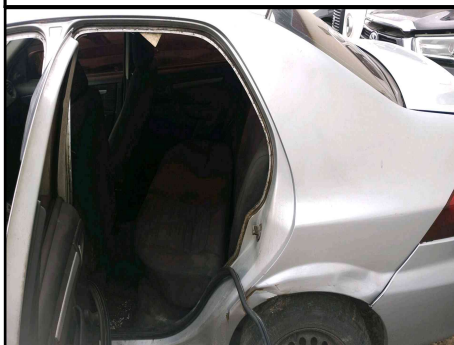
| COLUNA C ESQUERDA | | DANIFICADO(A) |

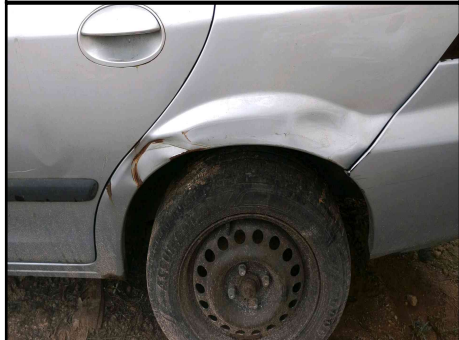
| CAIXA DE RODA TRASEIRA ESQUERDA | | DANIFICADO(A) |
