Cliente  
**CARBUY AUTOMOTIVE BUSINESS LTDA**

**DADOS DO VEÍCULO**

| | | | <b>FIAT FIAT PALIO ATTRACT 10</b> |

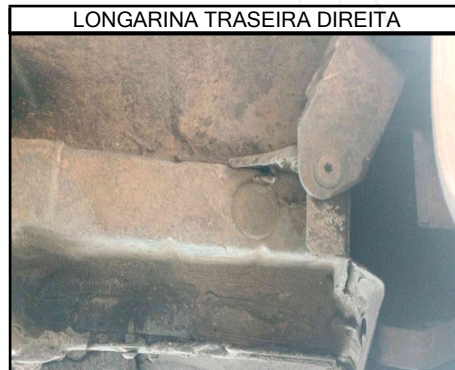
CAIXA DE AR/ SOLEIRA ESQUERDA - DANIFICADO(A) / CAIXA DE AR/SOLEIRA DIREITA - DANIFICADO(A) / CAIXA DE ESTEPE - DANIFICADO / LONGARINA TRASEIRA DIREITA - DANIFICADO

| LONGARINA TRASEIRA DIREITA | | DANIFICADO |

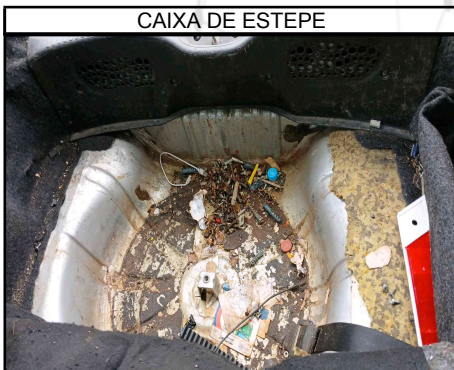
| CAIXA DE ESTEPE | | DANIFICADO |

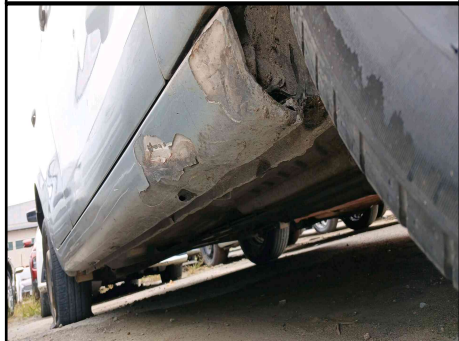
CAIXA DE AR/SOLEIRA DIREITA

| CAIXA DE AR DIREITA | | DANIFICADO(A) |

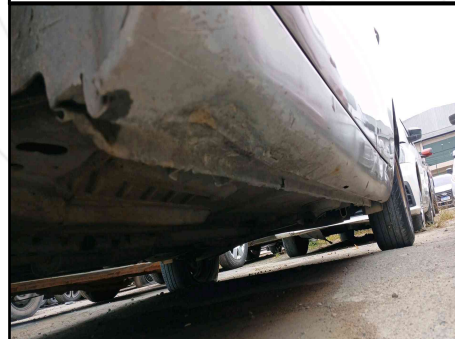
CAIXA DE AR/ SOLEIRA ESQUERDA

| CAIXA DE AR ESQUERDA | | DANIFICADO(A) |
