Cliente  
**BANCO BRADESCO FINANCIAMENTOS S**

**DADOS DO VEÍCULO**

| ANO FABRICAÇÃO | ANO MODELO | MOTOR BIN | <b>YAMAHA NEO 125</b> | COR |

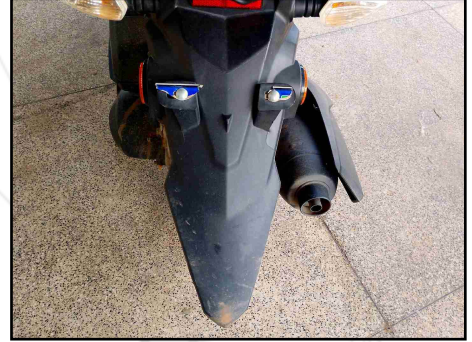
**PLACA AUSENTE**  
**CARENAGEM DIANTEIRA DIREITA DANIFICADO(A)**

| CONDIÇÃO DA PLACA | | <b>AUSENTE</b> |

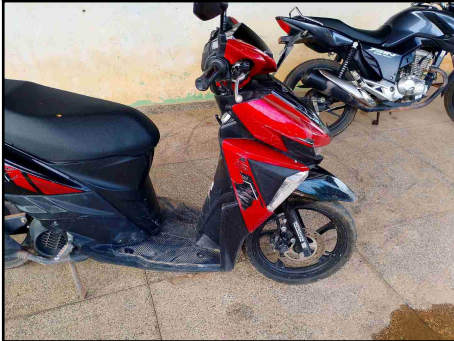
CARENAGEM DIANTEIRA DIREITA

| CARENAGEM DIREITA | | <b>DANIFICADO(A)</b> |
