Cliente  
**BANCO BRADESCO FINANCIAMENTOS S.A.**

**DADOS DO VEÍCULO**

| PLACA | CHASSI | CHASSI BIN | MARCA/MODELO |
|---|---|---|---|
| | | | <b>VOLKSWAGEN TOUAREG V8</b> |

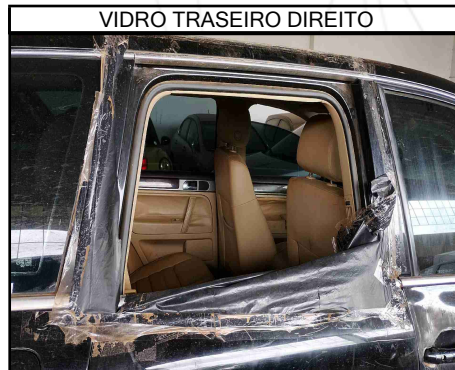
TETO DANIFICADO(A)  
CAIXA DE AR/ SOLEIRA ESQUERDA DANIFICADO(A)  
CAIXA DE AR/SOLEIRA DIREITA DANIFICADO(A)  
VIDRO TRASEIRO DIREITO DANIFICADO(A)  
VIDRO DIANTEIRO ESQUERDO SEM GRAVAÇÃO  
VIDRO PARABRISA SEM GRAVAÇÃO

| GRAVAÇÃO DO VIDRO TRASEIRO DIREITO | | DANIFICADO(A) |

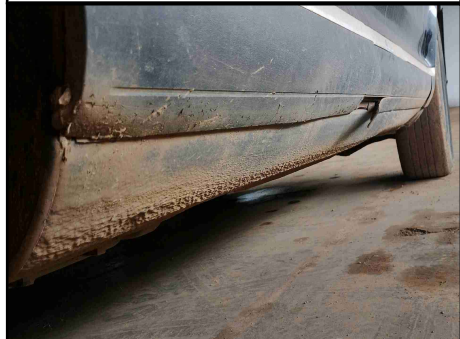
CAIXA DE AR/SOLEIRA DIREITA

| CAIXA DE AR DIREITA | | DANIFICADO(A) |

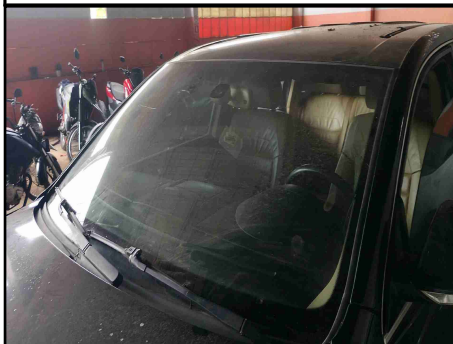
VIDRO PARABRISA

| GRAVAÇÃO DO VIDRO DO PARA-BRISA | | SEM GRAVAÇÃO |

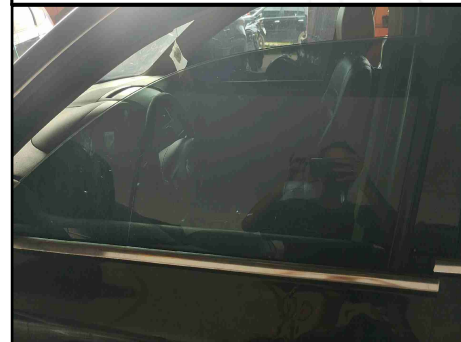
| GRAVAÇÃO DO VIDRO DIANTEIRO ESQUERDO | | SEM GRAVAÇÃO |

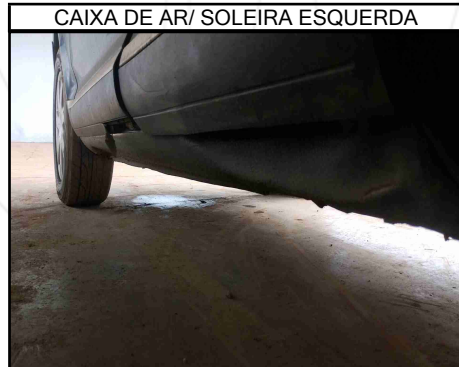
CAIXA DE AR/ SOLEIRA ESQUERDA

| CAIXA DE AR ESQUERDA | | DANIFICADO(A) |
