Cliente  
**CARBUY AUTOMOTIVE BUSINESS LTDA**

| <b>2008</b> | <b>2009</b> | | <b>VOLKSWAGEN GOL 16</b> | <b>PRETA</b> |
| <b>VALINHOS</b> | <b>SP</b> | <b>SP</b> | | |

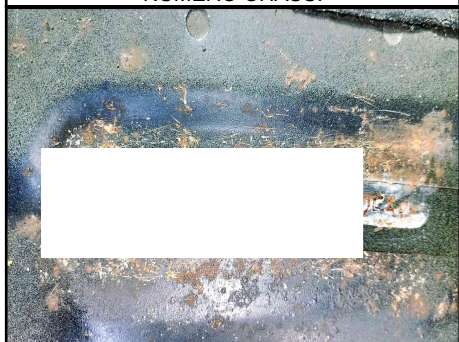
NÚMERO CHASSI

| NÚMERO DO CHASSI | | ESTADO INICIAL DE CORROSÃO |

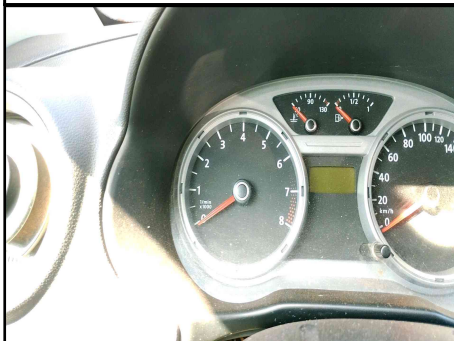
HODÔMETRO

| <b>ALCOOL/GASOLINA</b> | | | <b>INACESSÍVEL</b> | |

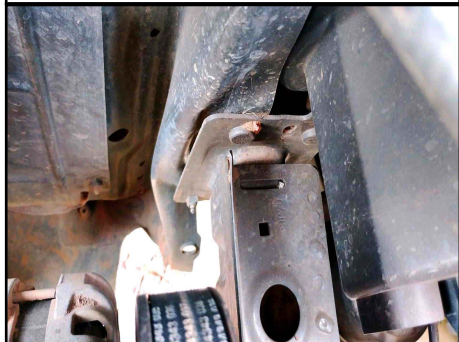
| LONGARINA DIANTEIRA DIREITA | | DANIFICADO(A) |

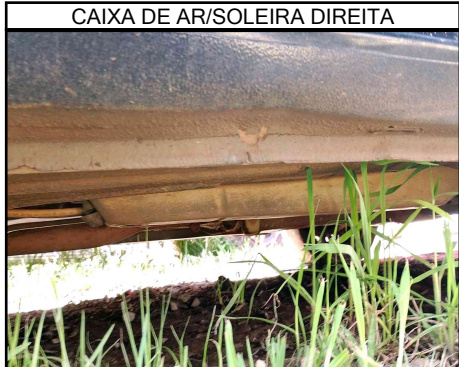
CAIXA DE AR/SOLEIRA DIREITA

| CAIXA DE AR DIREITA | | DANIFICADO(A) |

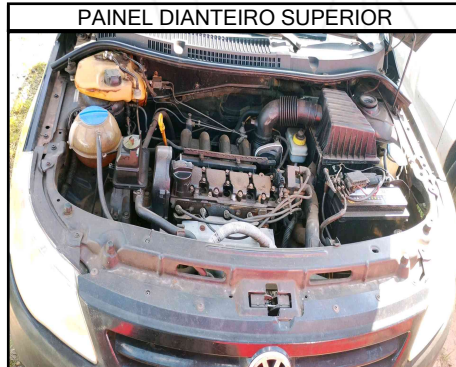
| PAINEL DIANTEIRO SUPERIOR | | DANIFICADO(A) |

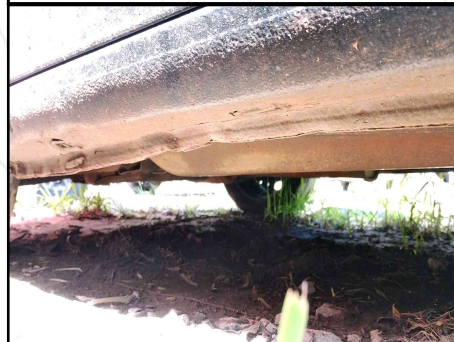
**CAIXA DE AR/ SOLEIRA ESQUERDA**

| CAIXA DE AR ESQUERDA | | DANIFICADO(A) |
