**CLIENTE**

Cliente  
**CARBUY AUTOMOTIVE BUSINESS LTDA**

| | | | <b>153038 153038 - I/FIAT</b> | |
| | | | <b>SIENA EL 1.0 FLEX</b> | |

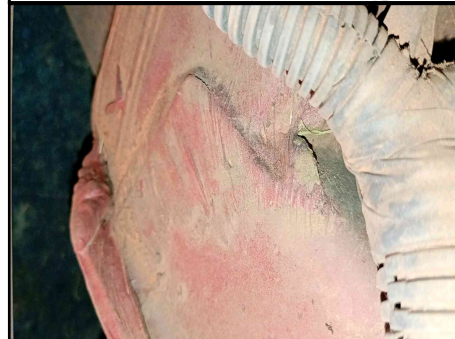
| LONGARINA DIANTEIRA ESQUERDA | | DANIFICADO(A) |

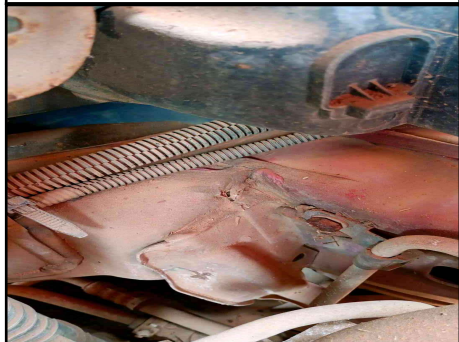
| LONGARINA DIANTEIRA DIREITA | | DANIFICADO(A) |

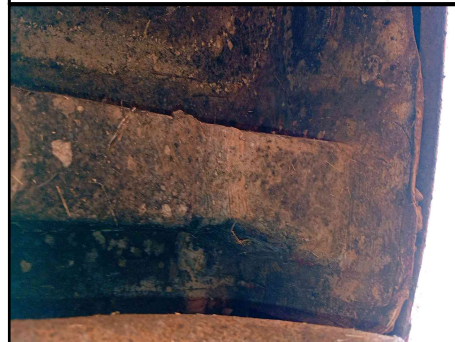
| LONGARINA TRASEIRA DIREITA | | DANIFICADO |

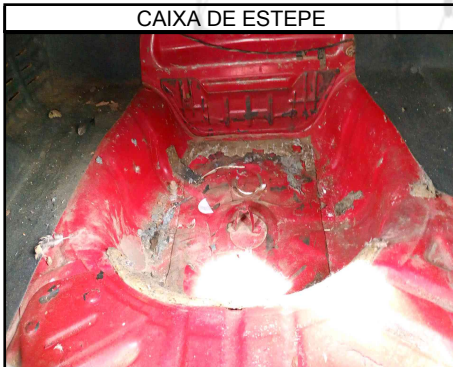
| CAIXA DE ESTEPE | | DANIFICADO |

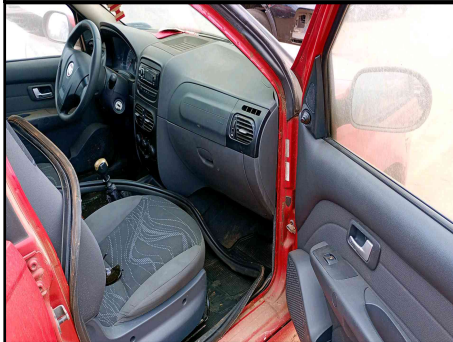
| COLUNA A DIREITA | | DANIFICADO(A) |

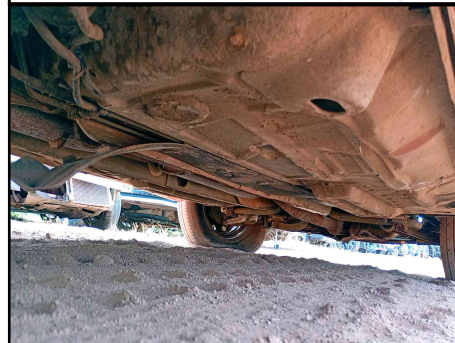
| ASSOALHO CENTRAL DIREITO | | DANIFICADO(A) |

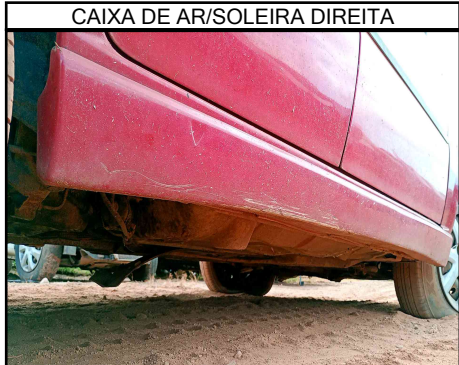
CAIXA DE AR/SOLEIRA DIREITA

| CAIXA DE AR DIREITA | | DANIFICADO(A) |

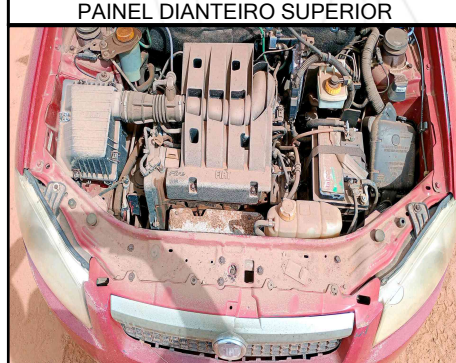
| PAINEL DIANTEIRO SUPERIOR | | DANIFICADO(A) |

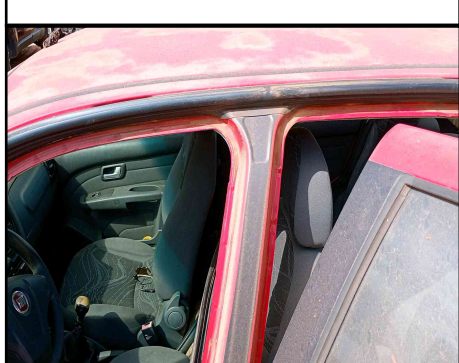
| COLUNA CENTRAL ESQUERDA | | DANIFICADO(A) |

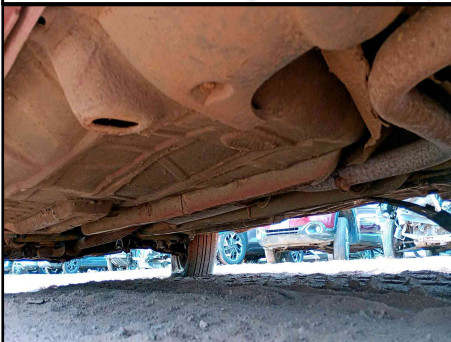
| ASSOALHO CENTRAL ESQUERDO | | DANIFICADO(A) |

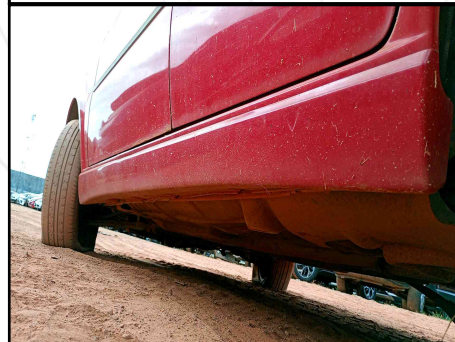
CAIXA DE AR/ SOLEIRA ESQUERDA

| CAIXA DE AR ESQUERDA | | DANIFICADO(A) |
