Cliente  
**BANCO BRADESCO FINANCIAMENTOS S.A.**

| ANO FABRICAÇÃO | ANO MODELO | MOTOR BIN | <b>HONDA CG 160 START</b> | COR |

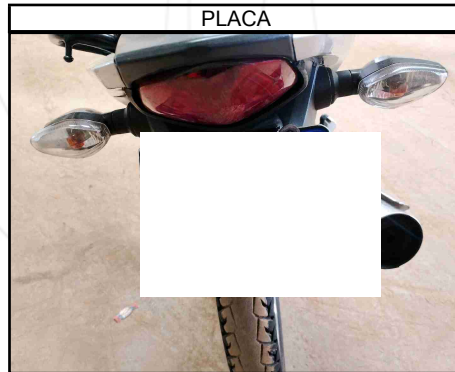
| CONDIÇÃO DA PLACA | | DANIFICADA |

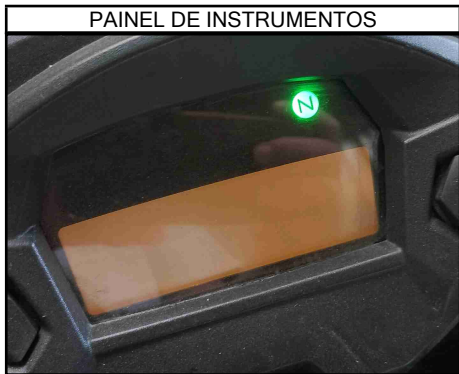
PAINEL DE INSTRUMENTOS

| PAINEL | | DANIFICADO(A) |

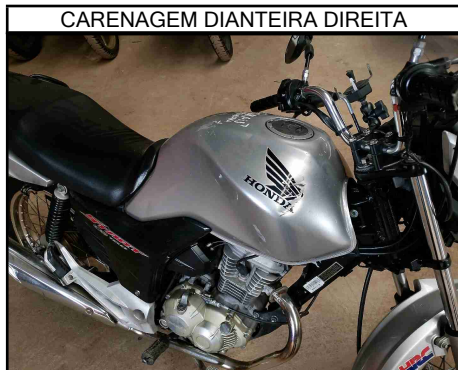
CARENAGEM DIANTEIRA DIREITA

| CARENAGEM DIREITA | | AUSENTE |

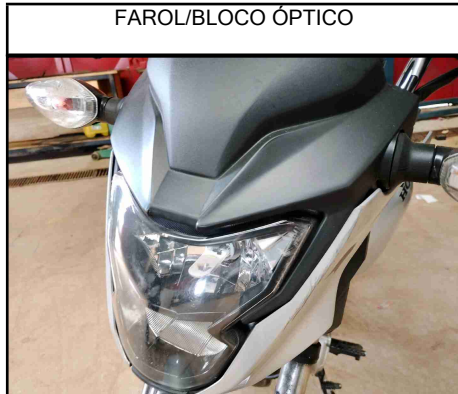
FAROL/BLOCO ÓPTICO

| FAROL / BLOCO ÓPTICO | | DANIFICADO(A) |

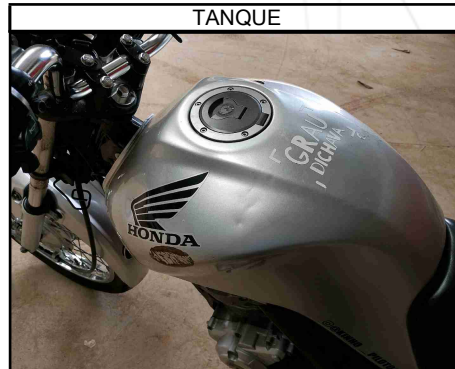
| TANQUE | | DANIFICADO(A) |

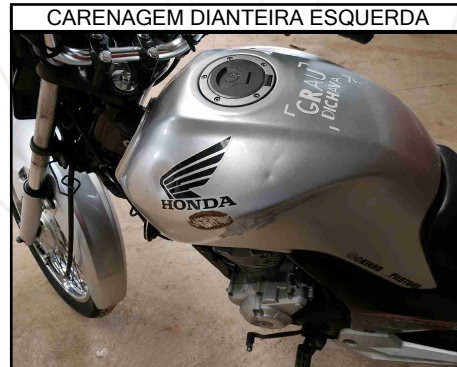
CARENAGEM DIANTEIRA ESQUERDA

| CARENAGEM ESQUERDA | | AUSENTE |
