**BANCO ITAÚ**  
PLENAVER VISTORIA VEICULAR  
CNPJ: 22.749.502/0001-52  
(11) 5031-4102

Data:30/06/2025

| Placa | Chassi | Chassi BIN | Código Molicar | Código FIPE |
|---|---|---|---|---|
| VW | AMAROK CD | 4X4 SE | 4 | Hidráulica |

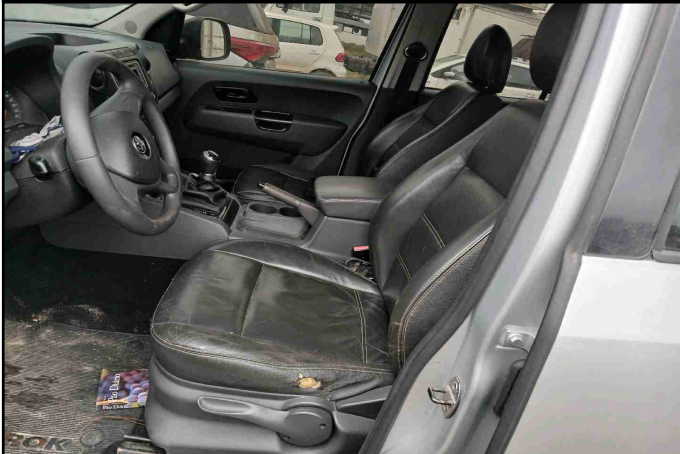
**ESTOFAMENTO DIANTEIRO**

| ESTOFADO | Ruim |

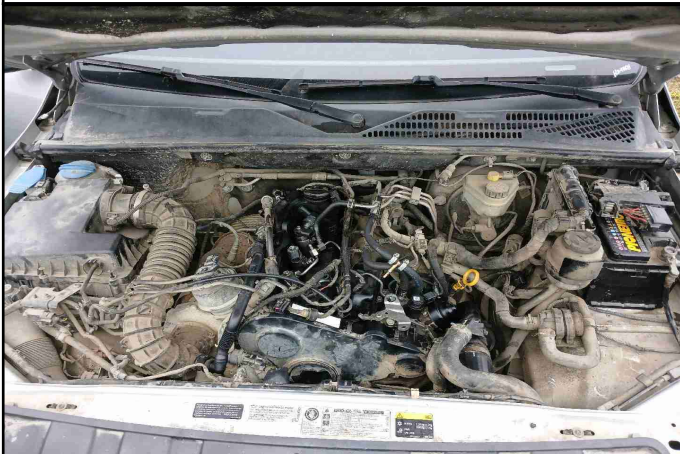
**COMPARTIMENTO MOTOR**

**COLUNAS INACESSÍVEIS DEVIDO A FIXAÇÃO DAS BORRACHAS+ HODOMETRO INACESSÍVEL+ Compartimento motor Danificado**

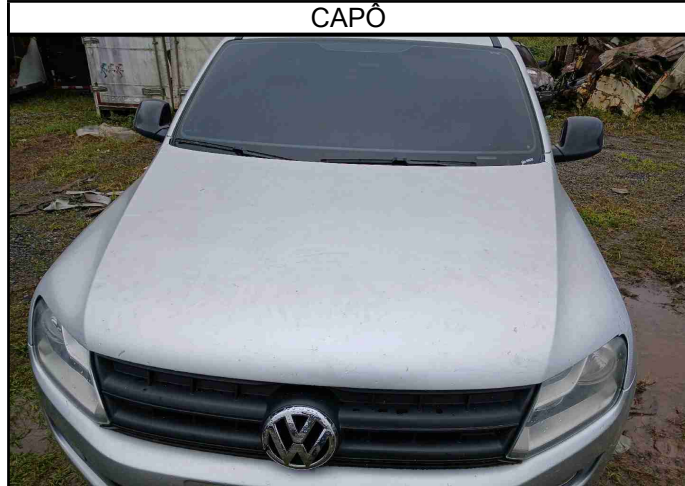
CAPO

| <b>CAPÔ</b> | Danificado Reparável |

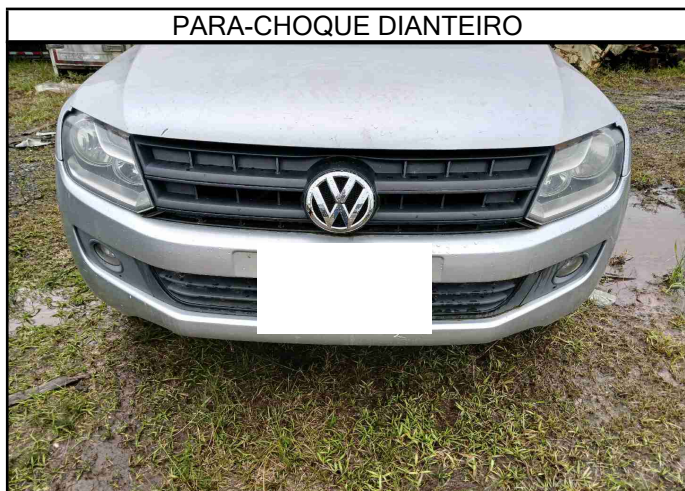
PARA-CHOQUE DIANTEIRO

| <b>PARA-CHOQUE DIANTEIRO</b> | Danificado Reparável |

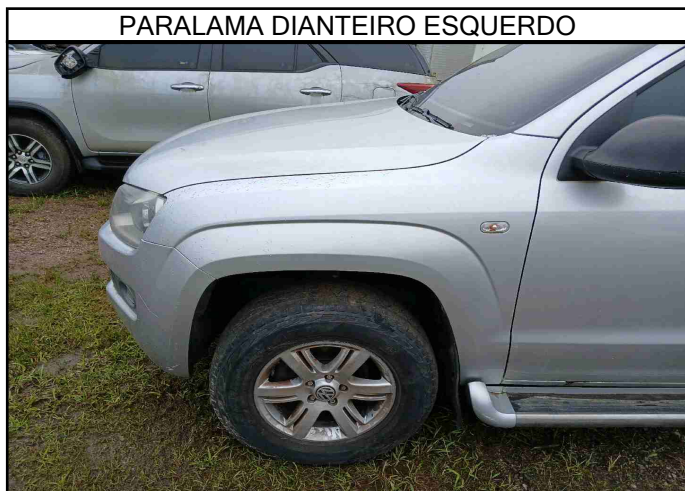
| PARALAMA DIANTEIRO ESQUERDO | Danificado Reparável |

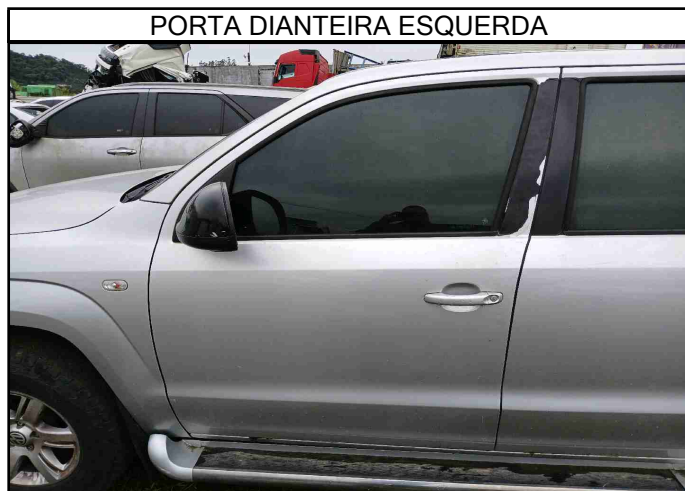
| PORTA DIANTEIRA ESQUERDA | Danificado Reparável |

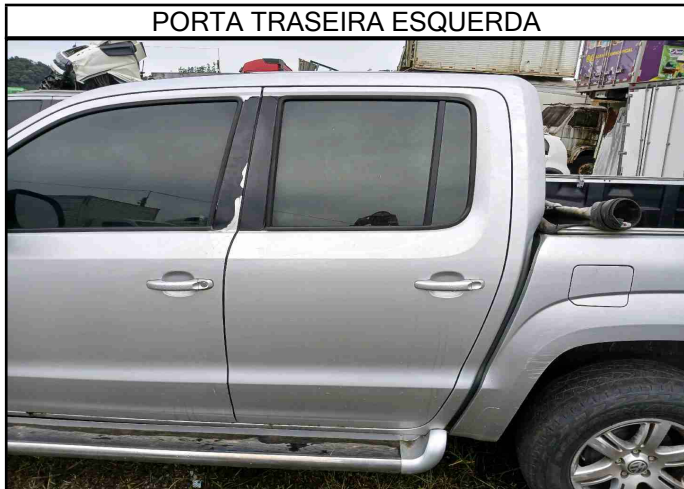
| PORTA TRASEIRA ESQUERDA | Danificado Reparável |

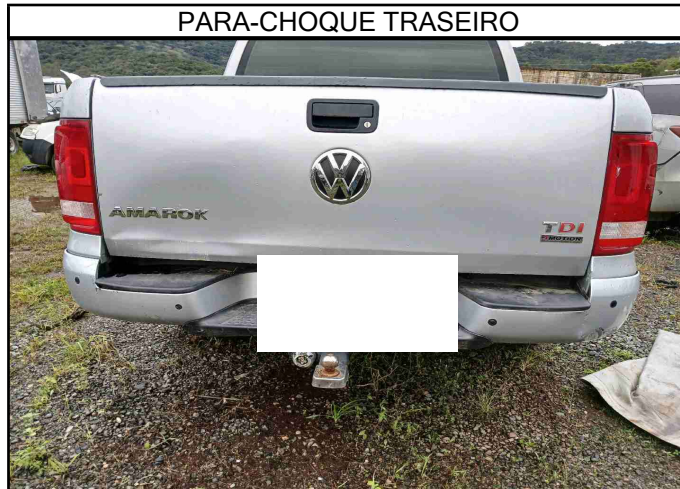
PARA-CHOQUE TRASEIRO

| <b>PARA-CHOQUE TRASEIRO</b> | Danificado Reparável |

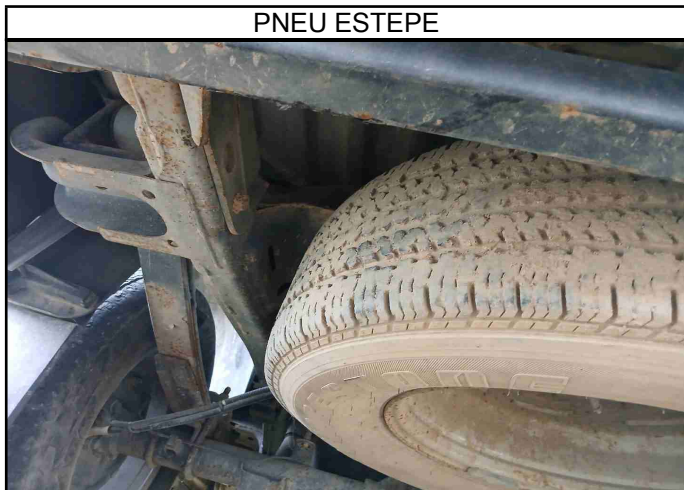
PNEU ESTEPE

| <b>PNEU ESTEPE</b> | Meia-Vida |

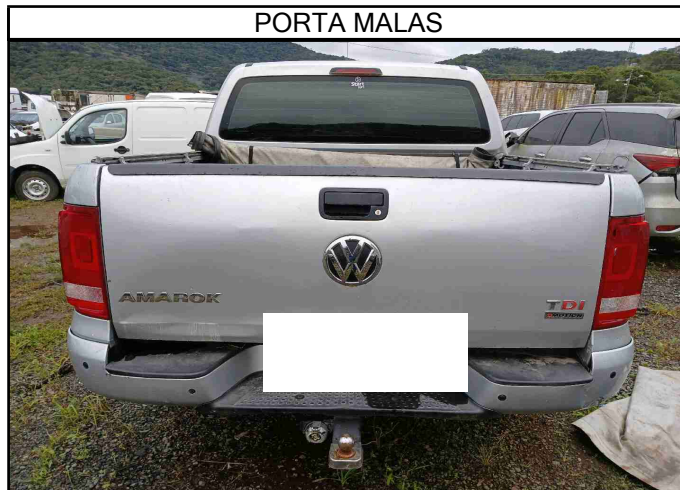
PORTA MALAS

| <b>PORTA MALAS</b> | Danificado Reparável |

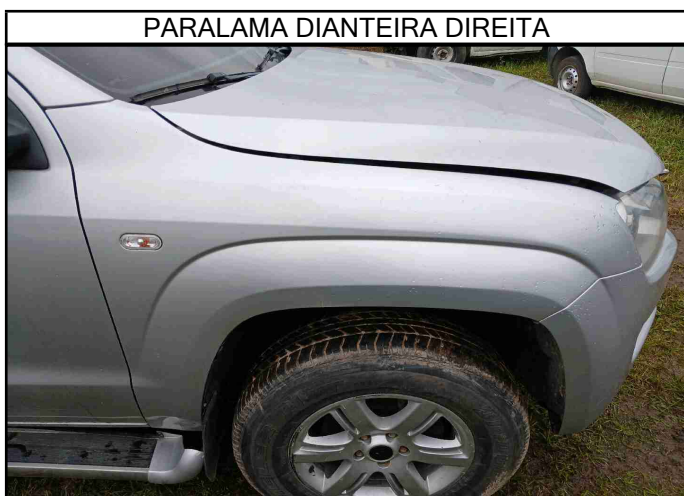
PARALAMA DIANTEIRA DIREITA

| PARALAMA DIANTEIRO DIREITA | Danificado Reparável |

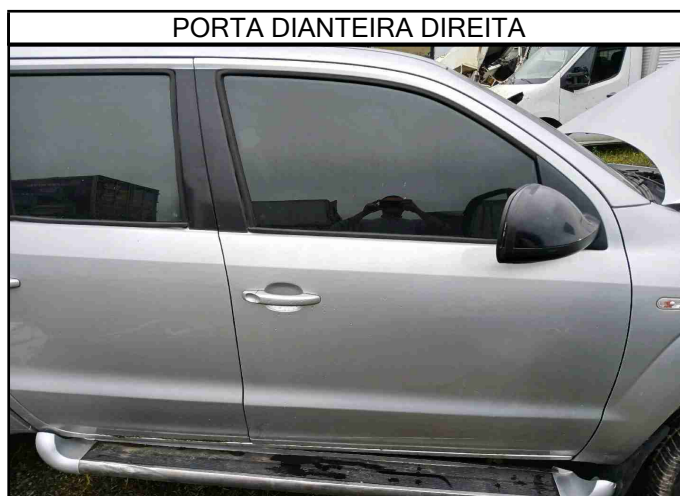
| PORTA DIANTEIRA DIREITA | Danificado Reparável |

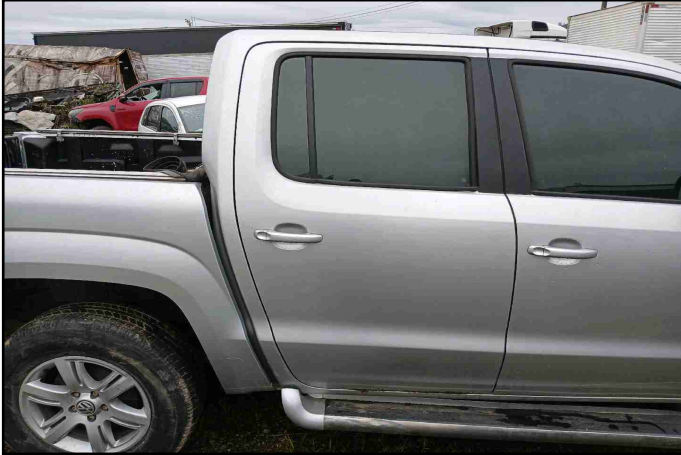
| PORTA TRASEIRA DIREITA | Danificado Reparável |

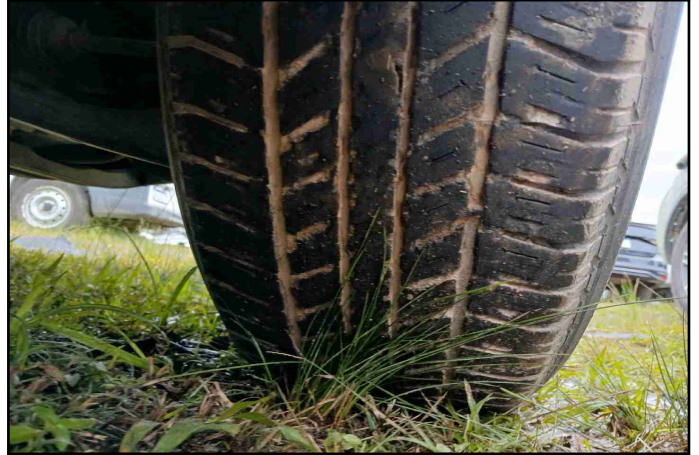
| PNEU DIANTEIRO DIREITO | Necessário a Troca |

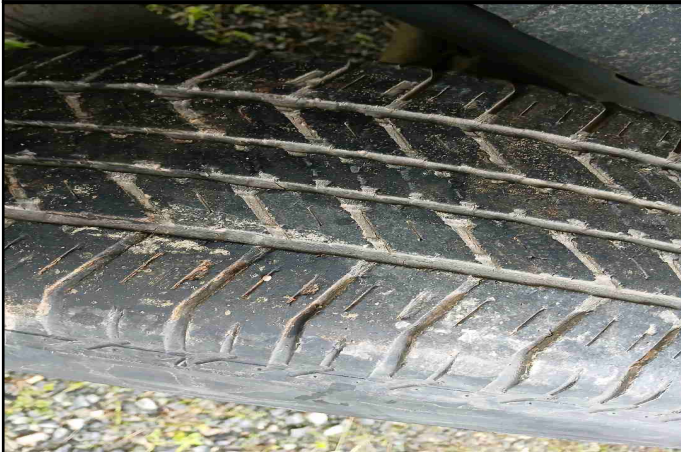
| PNEU TRASEIRO DIREITO | Necessário a Troca |

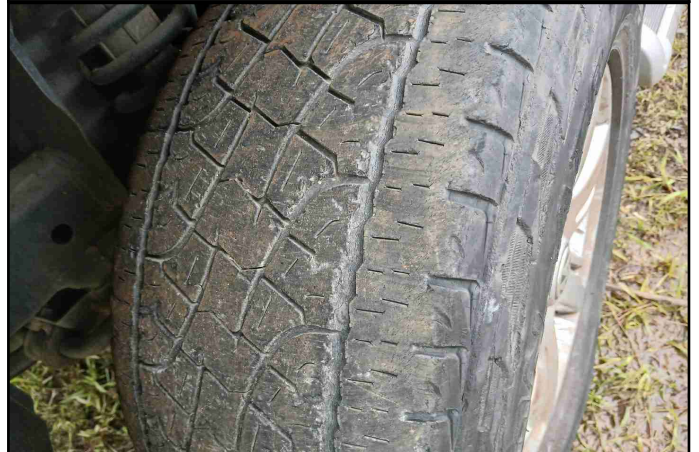
| PNEU DIANTEIRO ESQUERDO | Meia-Vida |

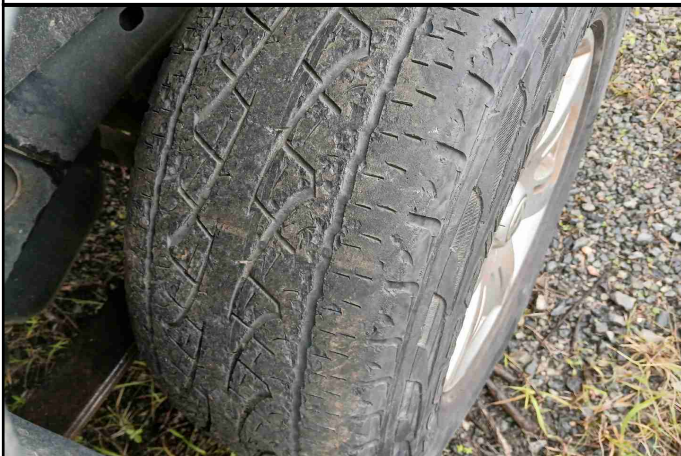
| PNEU TRASEIRO ESQUERDO | Necessário a Troca |
