Cliente  
**BANCO BRADESCO FINANCIAMENTOS S.A.**

**DADOS DO VEÍCULO**

| ANO FABRICAÇÃO | ANO MODELO | MOTOR BIN | RENAULT KWID ZEN 2 | |

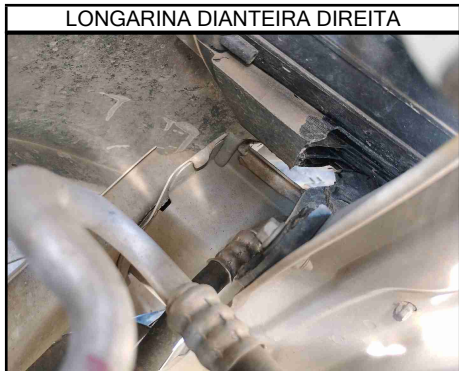
CAIXA DE AR/SOLEIRAS (DIR/ESQ) DANIFICADO(A), LONGARINA DIANTEIRA DIREITA DANIFICADO(A), PAINEL DIANTEIRO SUPERIOR DANIFICADO(A)

| LONGARINA DIANTEIRA DIREITA | ⚠ | DANIFICADO(A) |

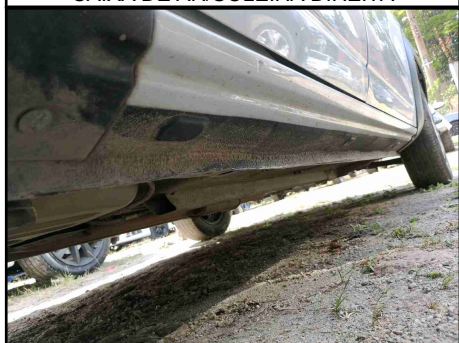
CAIXA DE AR/SOLEIRA DIREITA

| CAIXA DE AR DIREITA | | DANIFICADO(A) |

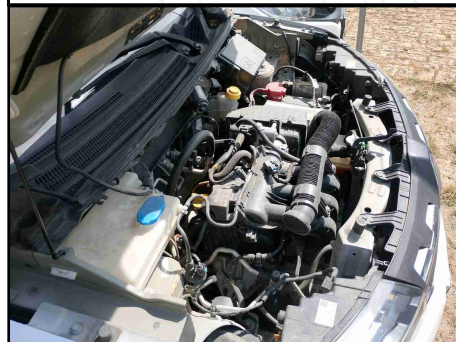
| PAINEL DIANTEIRO SUPERIOR | | DANIFICADO(A) |

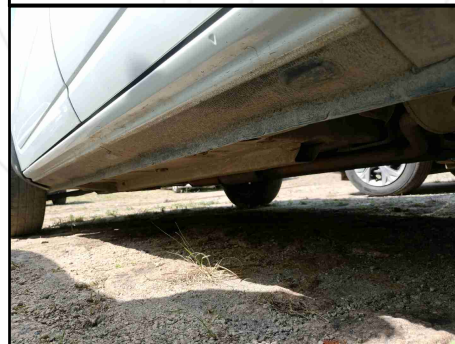
CAIXA DE AR/ SOLEIRA ESQUERDA

| CAIXA DE AR ESQUERDA | | DANIFICADO(A) |
