Cliente  
**BANCO BRADESCO FINANCIAMENTOS S.A.**

#### DADOS DO VEÍCULO

| ANO FABRICAÇÃO | ANO MODELO | MOTOR BIN | <b>FIAT ARGO 10</b> | |

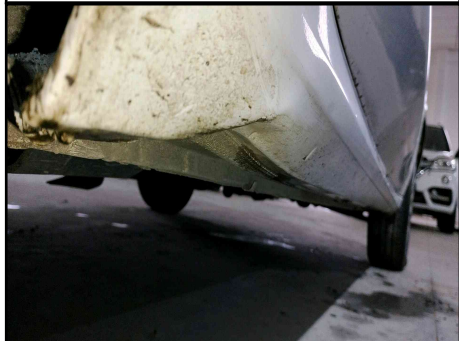
CAIXA DE AR/SOLEIRA DIREITA

**CAIXA DE AR/SOLEIRA DIREITA DANIFICADO(A) /**

| CAIXA DE AR DIREITA | | DANIFICADO(A) |
