Cliente
BANCO BRADESCO FINANCIAMENTOS S

PLACA	CHASSI	CHASSI BIN	MARCA/MODELO
			CHEVROLET ONIX PLUS 10MT LT2
ANO FABRICAÇÃO	ANO MODELO	MOTOR BIN	MOTOR OBSERVADO
2022	2023		
COMBUSTÍVEL		KILOMETRAGEM	COR
GASOLINA E ALCOOL		175571	BRANCA
CIDADE VISTORIA	ESTADO VISTORIA	UF VISTORIA	RENAVAM
BELÉM	PA	PA

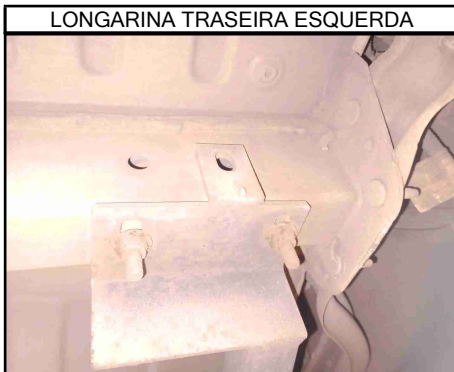
VIDRO PARA-BRISA DANIFICADO
CAIXA DE ESTEPE - PAINEL TRASEIRO LEVES DANOS/REPAROS
LONGARINA TRASEIRA DIREITA LEVES DANOS/REPAROS
LONGARINA TRASEIRA ESQUERDA LEVES DANOS/REPAROS
