Cliente
BRADESCO ADMINISTRADORA DE CONSORCIOS LTDA

DADOS DO VEÍCULO

PLACA	CHASSI	CHASSI BIN	MARCA/MODELO	
			TOYOTA HILUX CS4X4	
ANO FABRICAÇÃO	ANO MODELO	MOTOR BIN	MOTOR OBSERVADO	COR
2015	2015			BRANCA
COMBUSTÍVEL			KILOMETRAGEM	RENAVAM
DIESEL			286294	
CIDADE VISTORIA	ESTADO VISTORIA	UF VISTORIA	PATIO VISTORIA	
BELÉM	PA	PA

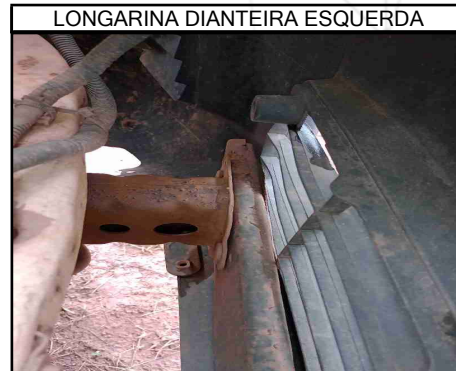
CAIXAS DE AR - SOLEIRA DIREITA LEVES DANOS/REPAROS
CAIXAS DE AR - SOLEIRA ESQUERDA LEVES DANOS/REPAROS
CAIXAS DE RODA DIANTEIRA DIREITA LEVES DANOS/REPAROS
CAIXAS DE RODA DIANTEIRA ESQUERDA LEVES DANOS/REPAROS
LONGARINA DIANTEIRA DIREITA LEVES DANOS/REPAROS
LONGARINA DIANTEIRA ESQUERDA LEVES DANOS/REPAROS
PAINEL DIANTEIRO SUPERIOR LEVES DANOS/REPAROS

LEVES DANOS/REPAROS
LONGARINA DIANTEIRA PASSAGEIRO	 	LEVES DANOS/REPAROS
LONGARINA TRASEIRA MOTORISTA	 	
LONGARINA TRASEIRA PASSAGEIRO

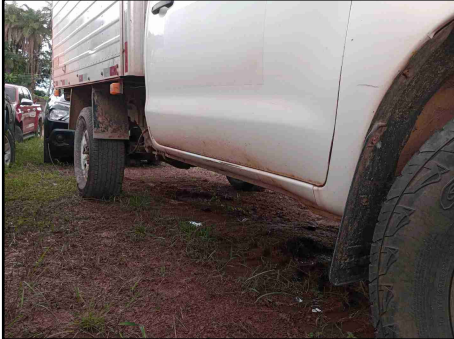
CAIXAS DE AR - SOLEIRA DIREITA

LEVES DANOS/REPAROS

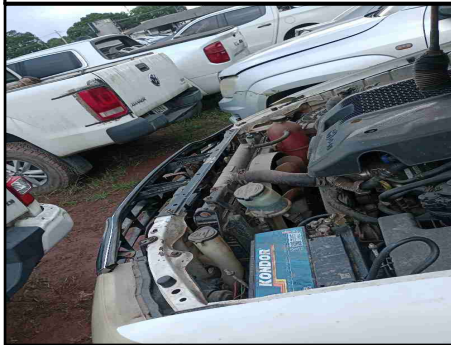
PAINEL DIANTEIRO SUPERIOR

LEVES DANOS/REPAROS
CAIXA DE AR / SOLEIRA ESQUERDA

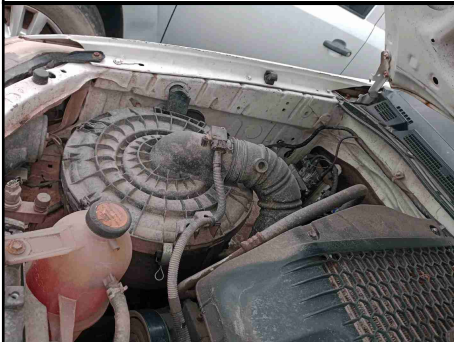
CAIXAS DE RODA DIANTEIRA DIREITA

LEVES DANOS/REPAROS
CAIXA DE RODA DIANTEIRA ESQUERDA

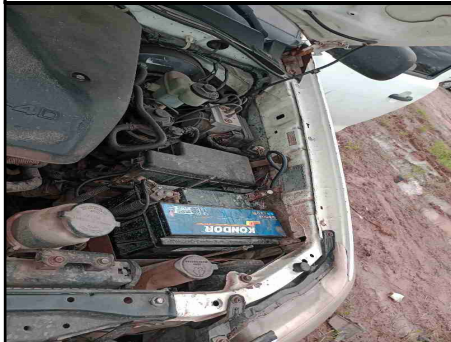
CAIXAS DE RODA DIANTEIRA ESQUERDA

LEVES DANOS/REPAROS
CAIXA DE RODA TRASEIRA DIREITA

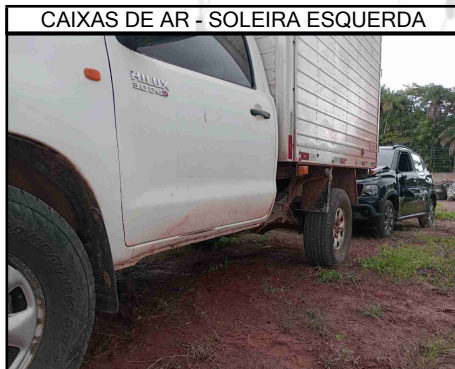
CAIXAS DE AR - SOLEIRA ESQUERDA

LEVES DANOS/REPAROS
CAIXA DE AR / SOLEIRA DIREITA
