Cliente
BANCO BRADESCO FINANCIAMENTOS S

PLACA	CHASSI	CHASSI BIN	MARCA/MODELO	
			RENAULT DUSTER 20 D	
			4X2A	
ANO FABRICAÇÃO	ANO MODELO	MOTOR BIN	MOTOR OBSERVADO	COR
2013	2014			PRATA
COMBUSTÍVEL			KILOMETRAGEM	RENAVAM
ALCO/GASOL			INACESSÍVEL	
CIDADE VISTORIA	ESTADO VISTORIA	UF VISTORIA	PATIO VISTORIA	
PAULISTA	PE	PE

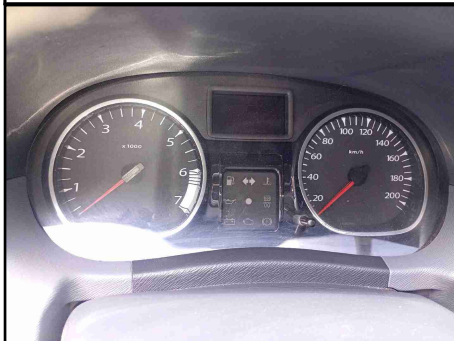
HODOMETRO INACESSÍVEL
CAIXAS DE AR - SOLEIRA DIREITA LEVES DANOS/REPAROS
CAIXAS DE AR - SOLEIRA ESQUERDA LEVES DANOS/REPAROS
CAIXAS DE RODA DIANTEIRA DIREITA LEVES DANOS/REPAROS
CAIXAS DE RODA TRASEIRA DIREITA LEVES DANOS/REPAROS
CAIXAS DE RODA TRASEIRA ESQUERDA LEVES DANOS/REPAROS
COLUNA A-B ESQUERDA LEVES DANOS/REPAROS
COLUNA B-C DIREITA LEVES DANOS/REPAROS
COLUNA B-C ESQUERDA LEVES DANOS/REPAROS
LONGARINA DIANTEIRA DIREITA LEVES DANOS/REPAROS
LONGARINA TRASEIRA DIREITA LEVES DANOS/REPAROS
LONGARINA TRASEIRA ESQUERDA LEVES DANOS/REPAROS

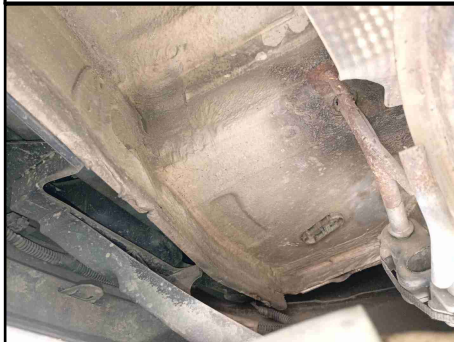
LONGARINA TRASEIRA ESQUERDA

LEVES DANOS/REPAROS
LONGARINA TRASEIRA MOTORISTA

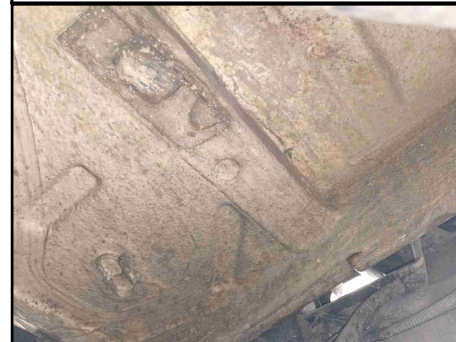
LONGARINA TRASEIRA DIREITA

LEVES DANOS/REPAROS
LONGARINA TRASEIRA PASSAGEIRO	 	LEVES DANOS/REPAROS

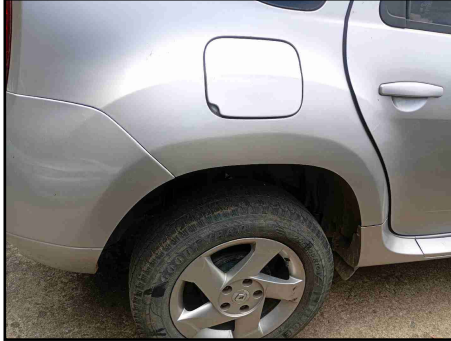
CAIXAS DE RODA TRASEIRA DIREITA

LEVES DANOS/REPAROS
CAIXA DE RODA TRASEIRA ESQUERDA

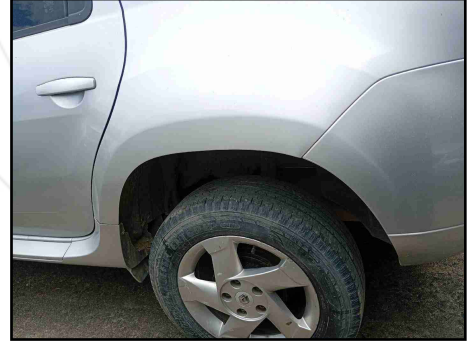
CAIXAS DE RODA TRASEIRA ESQUERDA

LEVES DANOS/REPAROS
CAIXA DE ESTEPE - PAINEL TRASEIRO

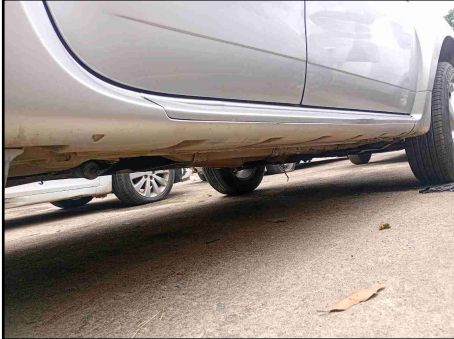
CAIXAS DE AR - SOLEIRA DIREITA

LEVES DANOS/REPAROS

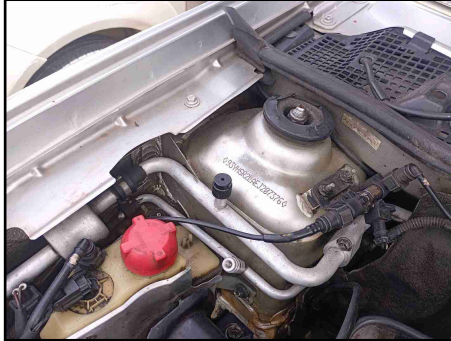
CAIXAS DE RODA DIANTEIRA DIREITA

LEVES DANOS/REPAROS
CAIXA DE RODA DIANTEIRA ESQUERDA

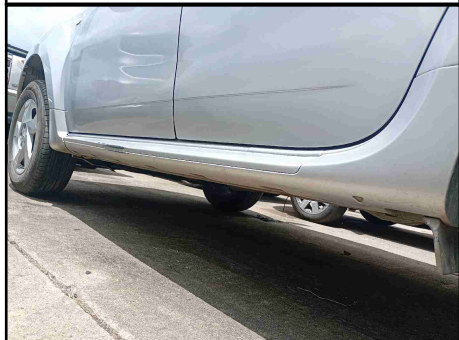
CAIXAS DE AR - SOLEIRA ESQUERDA

LEVES DANOS/REPAROS
CAIXA DE AR / SOLEIRA DIREITA

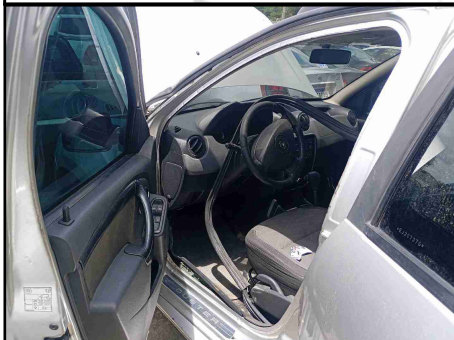
COLUNA A-B ESQUERDA

LEVES DANOS/REPAROS
COLUNA B-C MOTORISTA
