**CLIENTE**

Cliente  
**BANCO BRADESCO FINANCIAMENTOS S.A.**

**DADOS DO VEÍCULO**

| ANO FABRICAÇÃO | ANO MODELO | MOTOR BIN | <b>FORD KA FLEX</b> | |

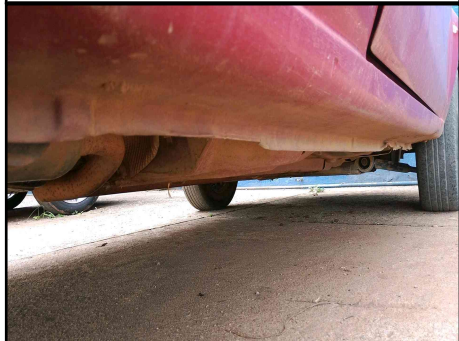
CAIXA DE AR/SOLEIRA DIREITA

**CAIXA DE AR/SOLEIRA DIREITA DANIFICADO(A) /**

| CAIXA DE AR DIREITA | | DANIFICADO(A) |
