Cliente  
**VIP LEILÕES GESTÃO E LOGÍSTICA**

**DADOS DO VEÍCULO**

| PLACA<br><b>OHV4A83</b> | CHASSI<br><b>9BD341ACXNY747631</b> | CHASSI BIN<br><b>9BD341ACXNY747631</b> | MARCA/MODELO<br><b>FIAT MOBI LIKE</b> | |

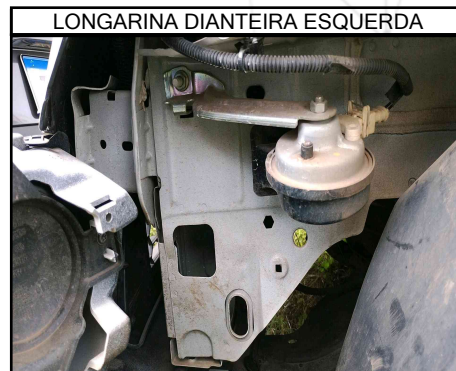
| LONGARINA DIANTEIRA ESQUERDA | | DANIFICADO(A) |

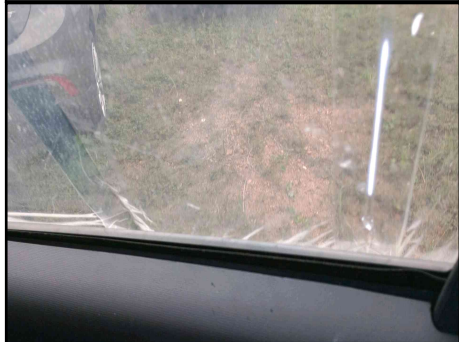
GRAVAÇÃO VIDRO DIANTEIRO DIREITO

| GRAVAÇÃO DO VIDRO DIANTEIRO DIREITO | | DANIFICADO(A) |

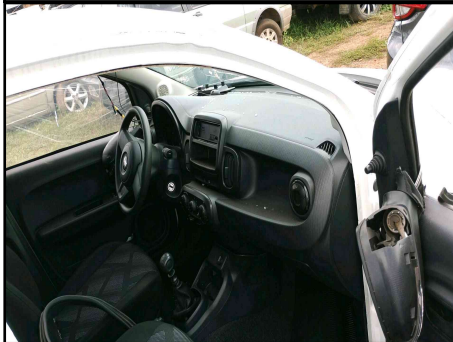
| COLUNA A DIREITA | | DANIFICADO(A) |

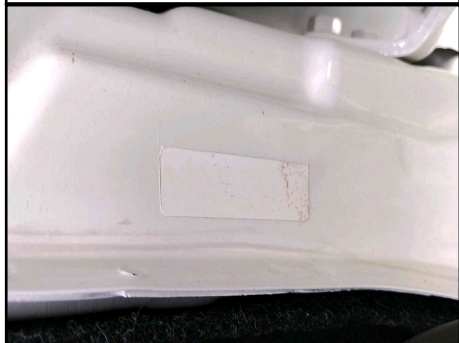
ETIQUETA ETA COLUNA

| ETIQUETA ETA DA COLUNA | | COM NUMERAÇÃO ILEGÍVEL OU INCOMPLETA |

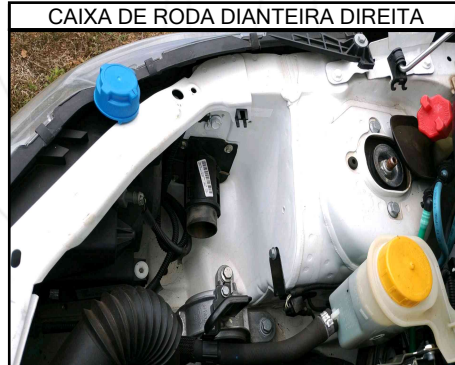
| CAIXA DE RODA DIANTEIRA DIREITA | | DANIFICADO(A) |

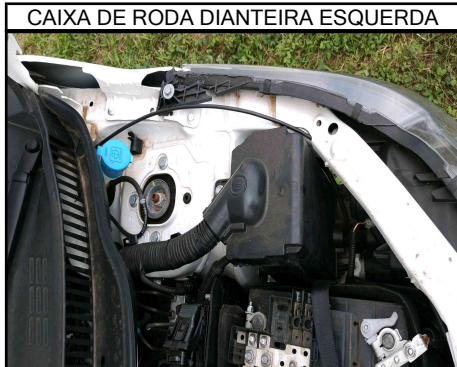
| CAIXA DE RODA DIANTEIRA ESQUERDA | | DANIFICADO(A) |

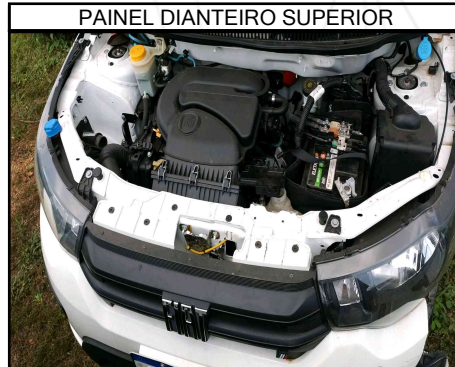
| PAINEL DIANTEIRO SUPERIOR | | REPARADO(A) |

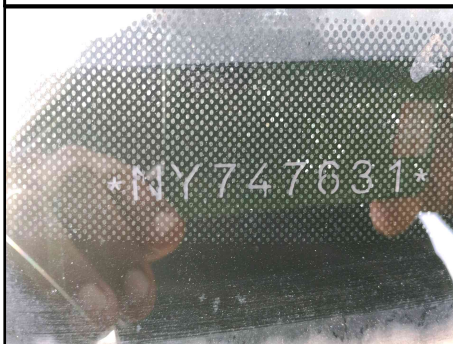
GRAVAÇÃO VIDRO PARABRISA

| GRAVAÇÃO DO VIDRO DO PARA-BRISA | | REMARCATO |

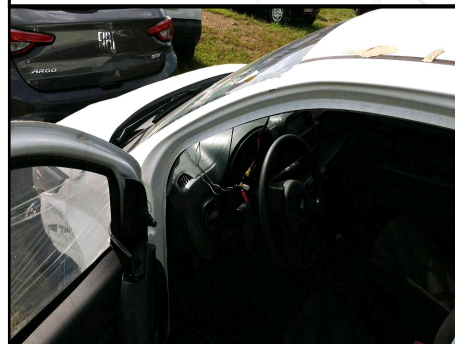
| COLUNA A ESQUERDA | | DANIFICADO(A) |

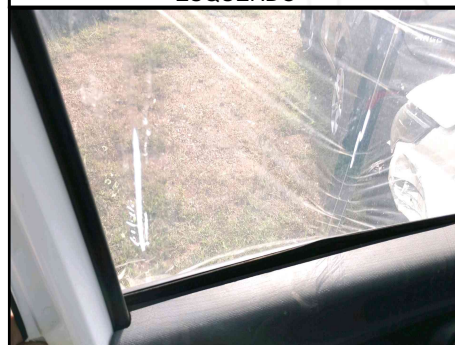
GRAVAÇÃO VIDRO DIANTEIRO  
ESQUERDO

| GRAVAÇÃO DO VIDRO DIANTEIRO ESQUERDO | | DANIFICADO(A) |

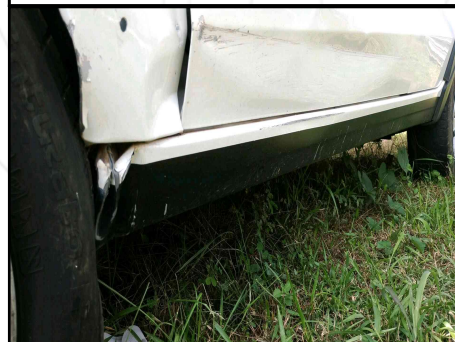
**CAIXA DE AR/ SOLEIRA ESQUERDA**

| CAIXA DE AR ESQUERDA | | DANIFICADO(A) |

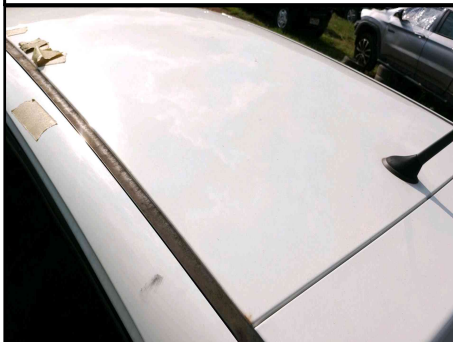
**TETO**

CAIXA DE AR/SOLEIRA ESQUERDA DANIFICADO(A), CAIXAS DE RODA DIANTEIRAS (DIR/ESQ) DANIFICADO(A), COLUNAS A (DIR/ESQ) DANIFICADO(A), ETIQUETA ETA COLUNA COM NUMERAÇÃO ILEGÍVEL OU INCOMPLETA, GRAVAÇÃO VIDRO PARABRISA REMARCADO, GRAVAÇÃO VIDROS (DIANTEIRO DIREITO/DIANTEIRO ESQUERDO) DANIFICADO(A), LONGARINA DIANTEIRA ESQUERDA DANIFICADO(A), PAINEL DIANTEIRO SUPERIOR REPARADO(A), TETO DANIFICADO(A)  
VEÍCULO APRESENTA HISTÓRICO DE SINISTRO,
