Cliente: **CARBUY AUTOMOTIVE BUSINESS LTDA**CPF / CNPJ: **35.626.178/0001-27**Dt. Pedido: **18/09/2026**Dt. Vistoria: **21/09/2026**Dt. Baixa: **23/09/2026**Local: **HUB (PE)**

Placa: **OSP6I78** Marca: **HYUNDAI** Modelo: **HB 20 HATCH (COMFORT PLUS AT 1.6 16v)** Cód. Molicar: **02103521-0**

Chassi: **9BHBG51DBFP246777** Motor: **SP0359065** Cor: **Prata** Portas: **4** Ano/Modelo: **2014 / 2015**

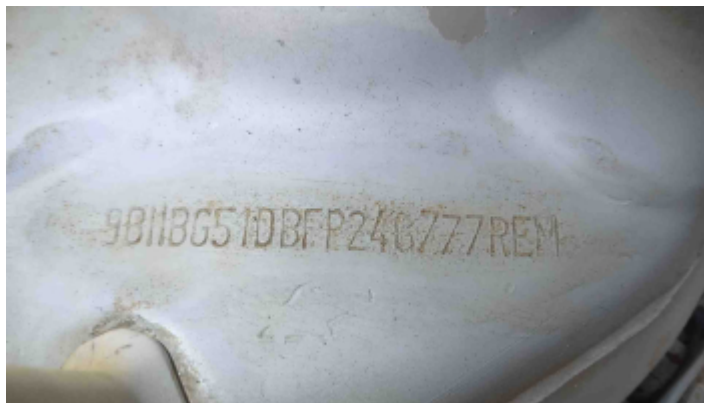
1.1.5 - Apresenta início de oxidação/corrosão.

1.2.24 - Gravada com a sigla REM, porém consta informação na BIN (Base de Índice Nacional).

Foto da gravação do chassi : 9BHBG51DBFP246777

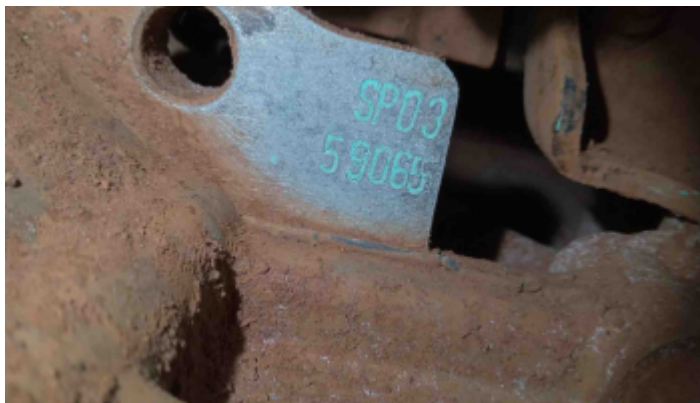
4.1.5 - Apresenta início de oxidação/corrosão.

4.2.22 - Apresenta as Siglas DA ou DJ + UF, apresentando a informação na BIN.

Foto do número do motor : SP0359065

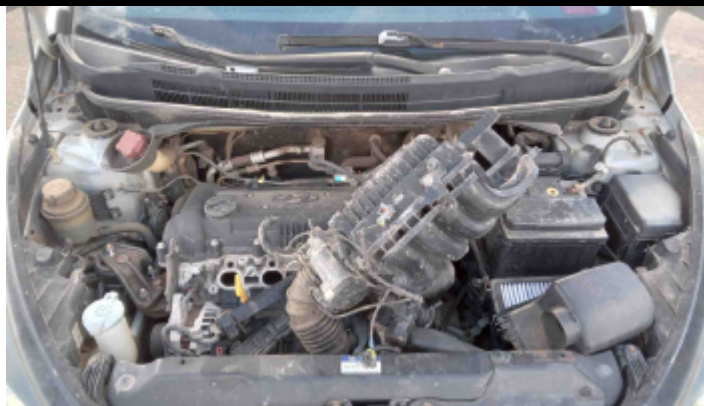
**VII - Conservação****RUIM****VIII - Comentários****PLACAS AUSENTES.****VEÍCULO POSSUI DANOS NO CONJUNTO ESTRUTURAIS:PAINEL DIANTEIRO/TRASEIRO,LONGARINAS TRASEIRAS,ASSOALHO DO MONO BLOCO,AVARIADOS.****VEÍCULO COM NUMERAÇÃO DO CHASSI/MOTOR,REMARCADO E REGULARIZADO.****MOTOR PARCIALMENTE DESMONTADO,FALTANDO PEÇAS.**

Foto do compartimento do motor

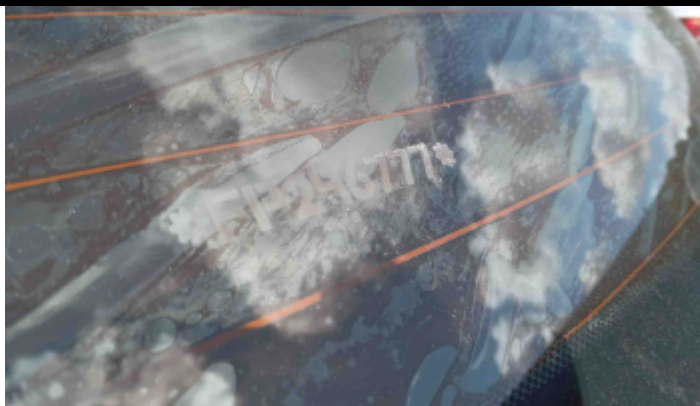
NÃO ORIGINAIS

Foto da gravação do vidro vigia

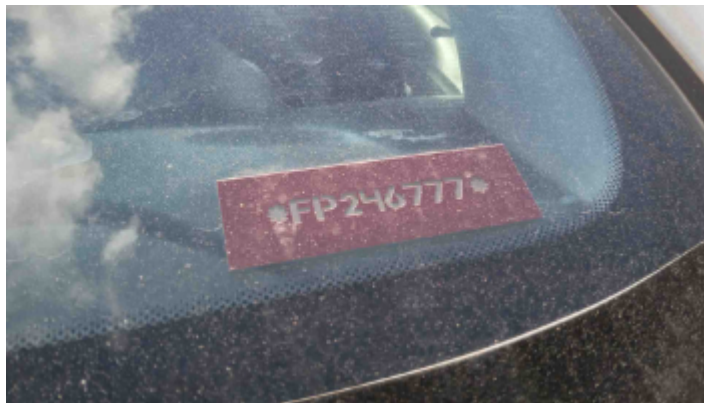
NÃO ORIGINAIS

Foto da gravação do vidro pára-brisa

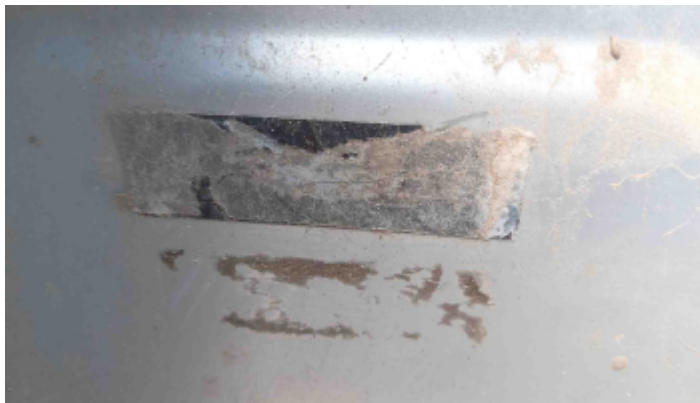
AUSENTES

Foto da etiqueta ETA (batente da porta)

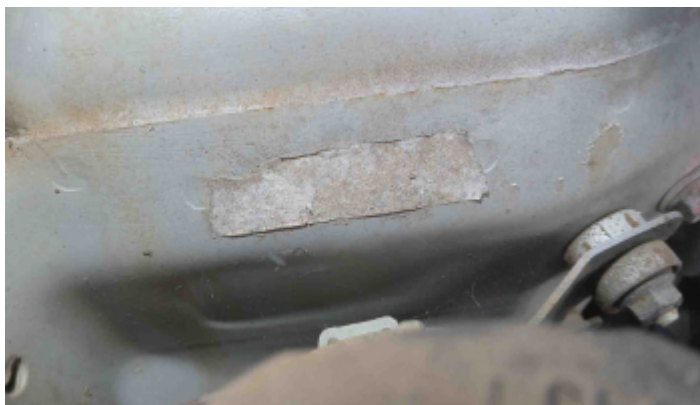
AUSENTES

Foto da etiqueta ETA (compartimento do motor)

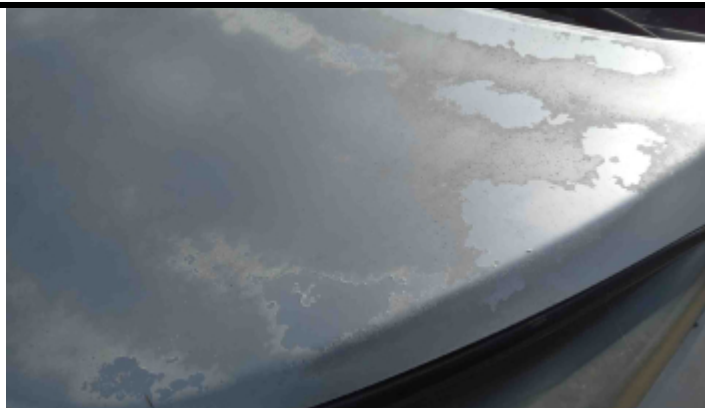
Foto Avaria Capô

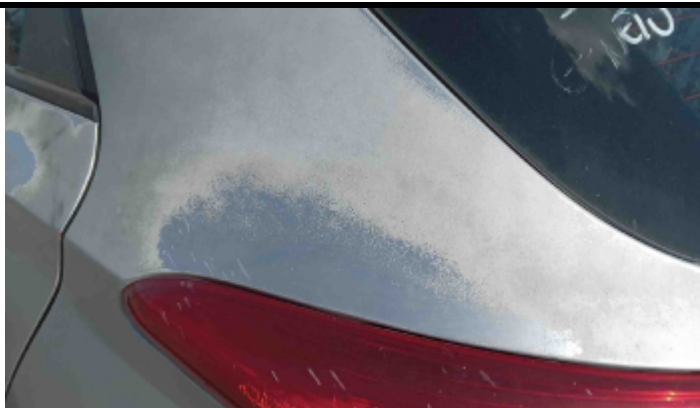
Foto Avaria Lateral Esquerda

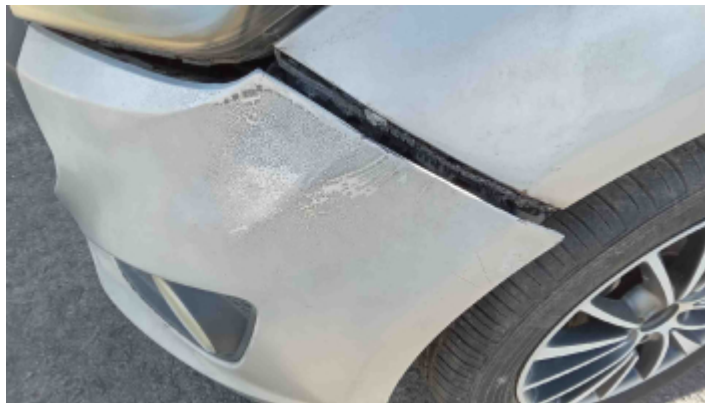
Foto Avaria Pára-Choque Dianteiro

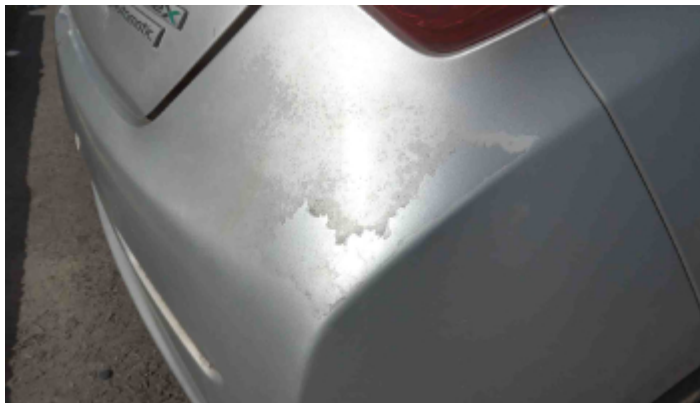
Foto Avaria Pára-Choque Traseiro

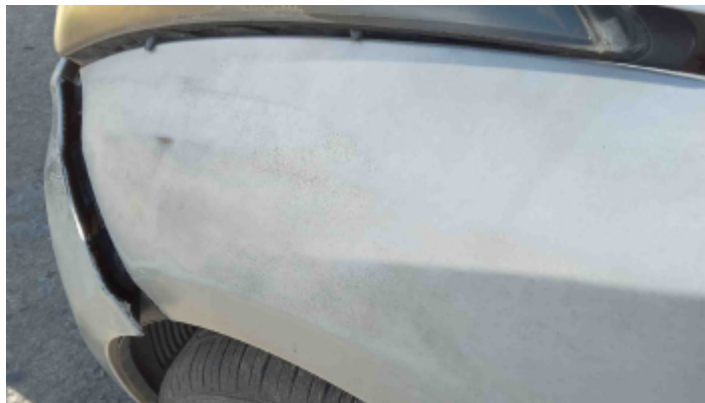
Foto Avaria Pára-Lama Esquerdo

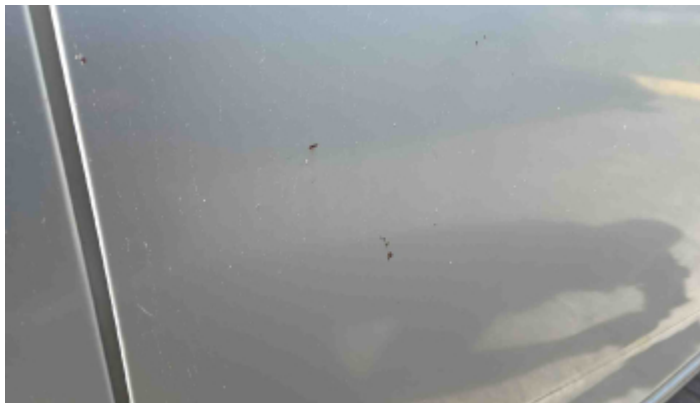
Foto Avaria Porta Direita Dianteira

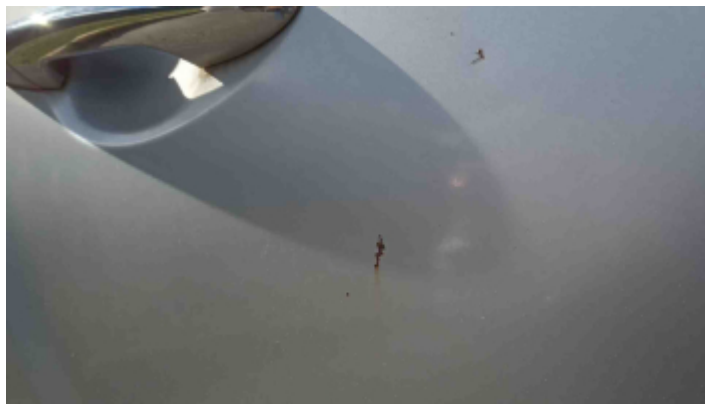
Foto Avaria Porta Direita Traseira

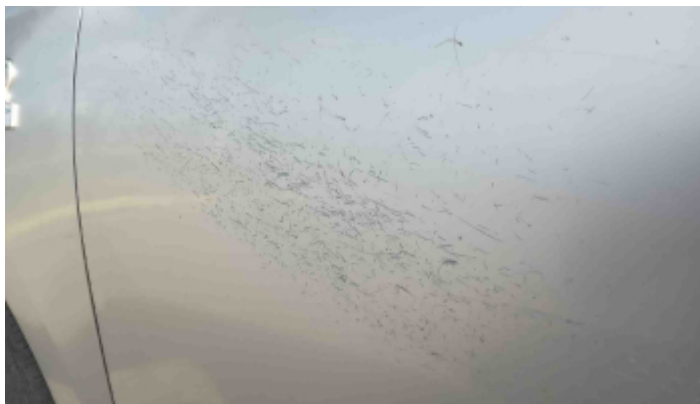
Foto Avaria Porta Esquerda Dianteira

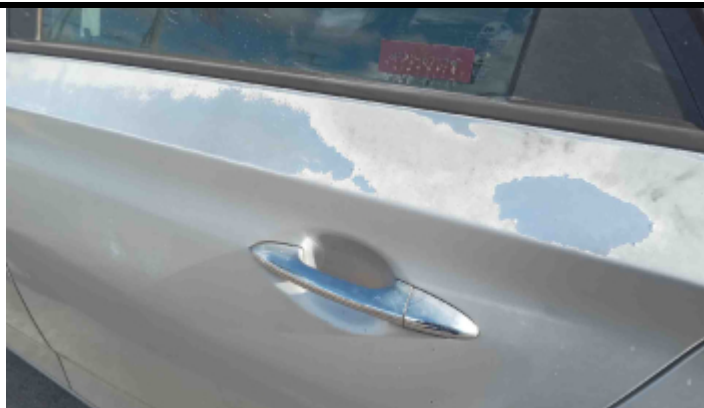
Foto Avaria Porta Esquerda Traseira

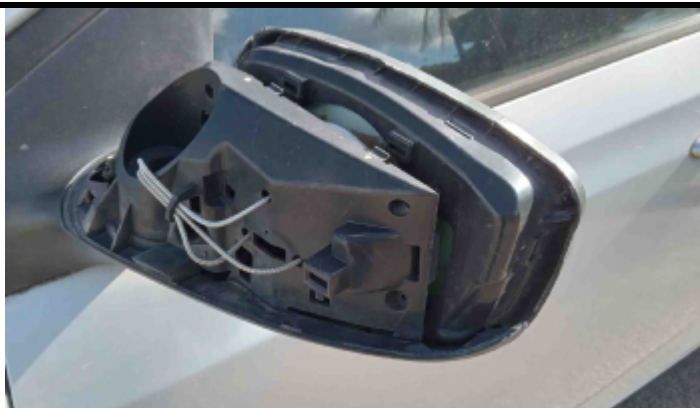
Foto Avaria Retrovisor Esquerdo

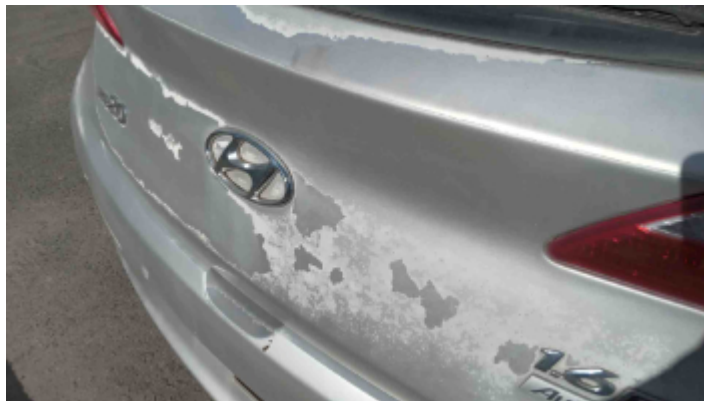
Foto Avaria Tampa do Porta Malas

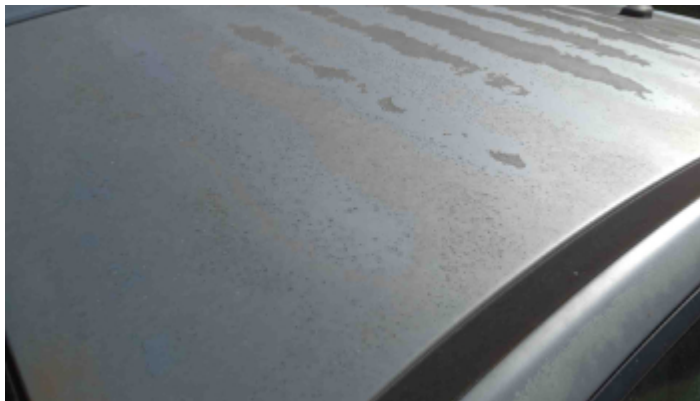
Foto Avaria Teto
